# 十津川村 栗平地区 (奈良県)

●施工：大成建設

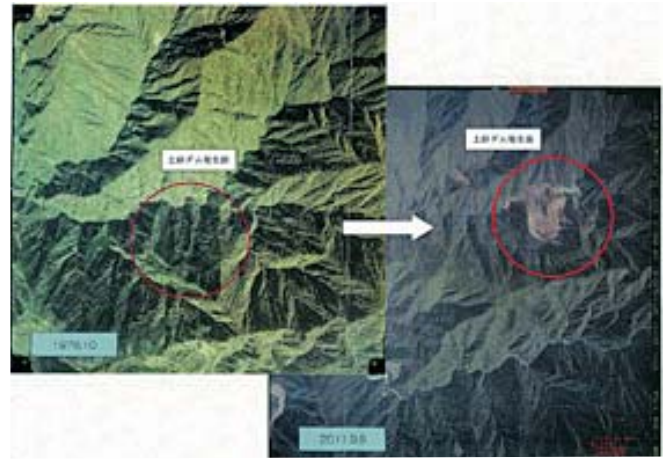
台風12号(H23年9月3日10時前に上陸)の影響により、紀伊半島では、8月30日17時から9月4日24時までの総雨量が、多い所で1,800mmを超えた。この1,800mmの降雨量は、この地域の年間総降雨量(2,314mm)の約80%に匹敵する異常気象であり、栗平地区に天然ダムが発生した(写真①)。

写真① 天然ダム発生前後の地形変化

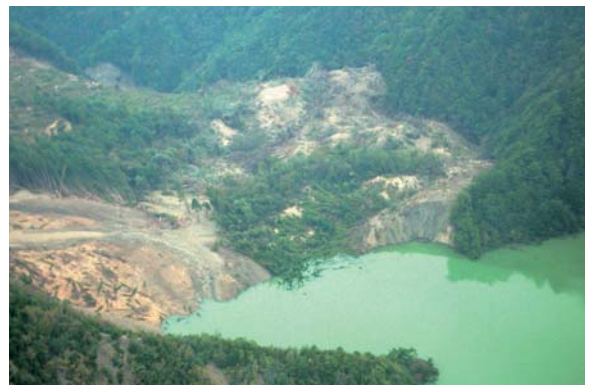
天然ダム自体は崩壊土で構成されており、その内部に多量の降雨を封じ込めている状況であり、地震や大雨などにより崩壊に至り(土石流などに変化して)、下流部へ上流側湛水とともに流出する可能性が大きい(写真②)。また、現状の土砂崩壊のままでは、倒木量が極めて多く、天然ダム天端及び斜面を無秩序に越流すると流木による下流の河川構造物への甚大な被害、また下流住民の安全が確保されない。このため、早急な復旧対策を行う必要があった。

写真② 天然ダム発生時状況 23.10.13

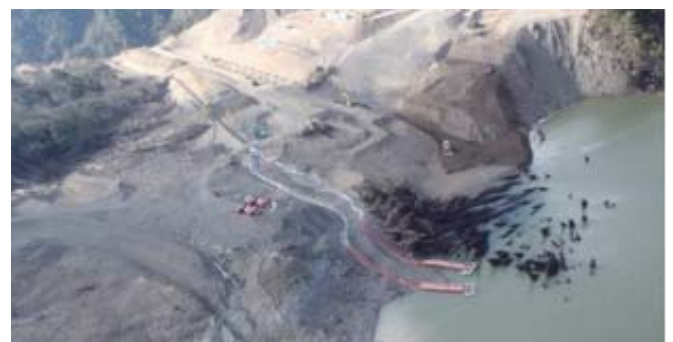
写真④ 現況上空写真(天然ダム呑み口側) 24.1.31

現在、下流側からの搬入路を整備し、資機材投入を、クローラードンプとヘリコプターの2経路にて行っている。特に、下流側からは、水陸両用車を使用した作業員の運搬を行うなど、作業時間の確保に努め、作業能率を高める工夫も行っている。また、天然ダム内排水も順調に行い、その安定性はかなり向上できているため、下流域に対しての不安要素は改善できている。
