好事例報告票

□公害防止		■建設副産物	
本支部名	本部	現場名	■■■■■■■■■■
分類	リサイクル		
工種	上水道（浄水所施設建設）	請負金額	■■■■
<p>工事概要 配水池築造 道路造成 膜ろ過棟建築工事</p> <p>周辺状況 浄水所の片側及び裏側は山、反対側を川に囲まれた狭隘な現場である。</p> <p>好事例の概要と評価する事由 旧迂回路は、旧浄水所の脇を通る登山道の入口であったが、新浄水所の建設により同入口が閉鎖されることに伴い新たに迂回路を作成する必要があった。 新迂回路の施工は、現場において工事に伴い伐採された原木を利用して作成された。 従来であれば、産業廃棄物として処分されていたものを現場で再利用したこと、新たな木材等の使用を行わない省資源化、収集運搬車の使用が無くなったことによる温暖化ガス発生抑制にも寄与したことによる好事例である。</p>

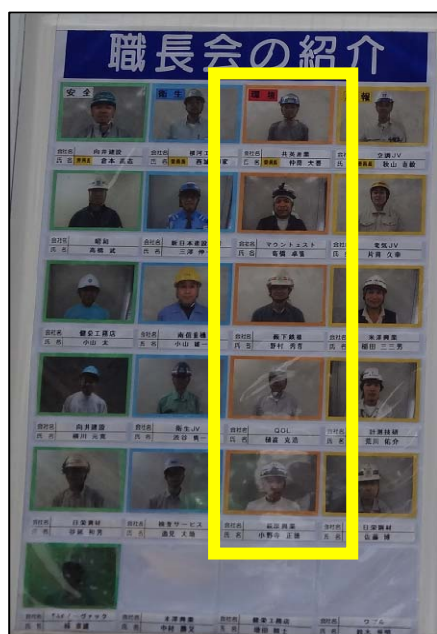
朝礼看板に「職長会の各委員を顔写真付きで紹介」することにより責任区分を明確にすると共に、「パトロール頻度や活動内容を掲示」することにより実施事項が明確化され、活動の活性化に繋がっている。

▲職長会（環境委員会）紹介

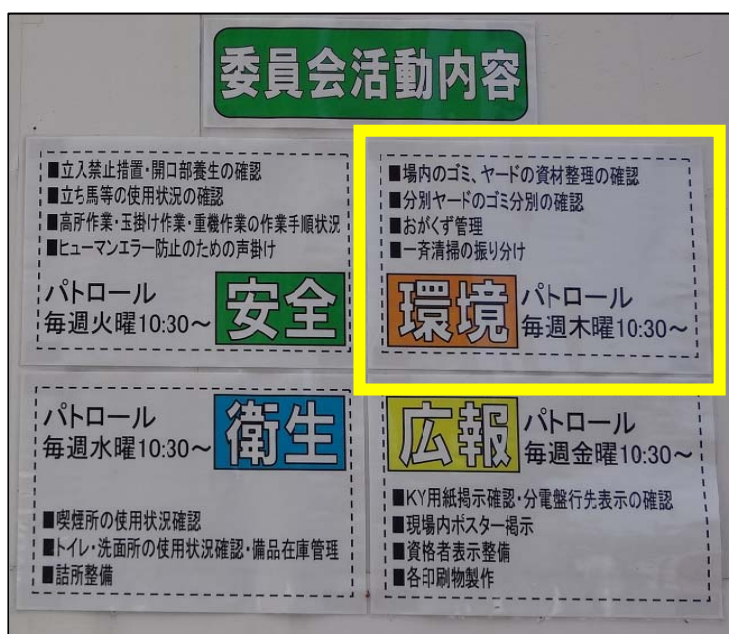
職長会の委員会活動で毎週木曜日に「環境パトロールを実施」し、作業場内のゴミや、ヤードの資材整理の確認、建設副産物分別ヤードでの分別状況の確認等を行なっている。

▲職長会（環境委員会）活動内容掲示

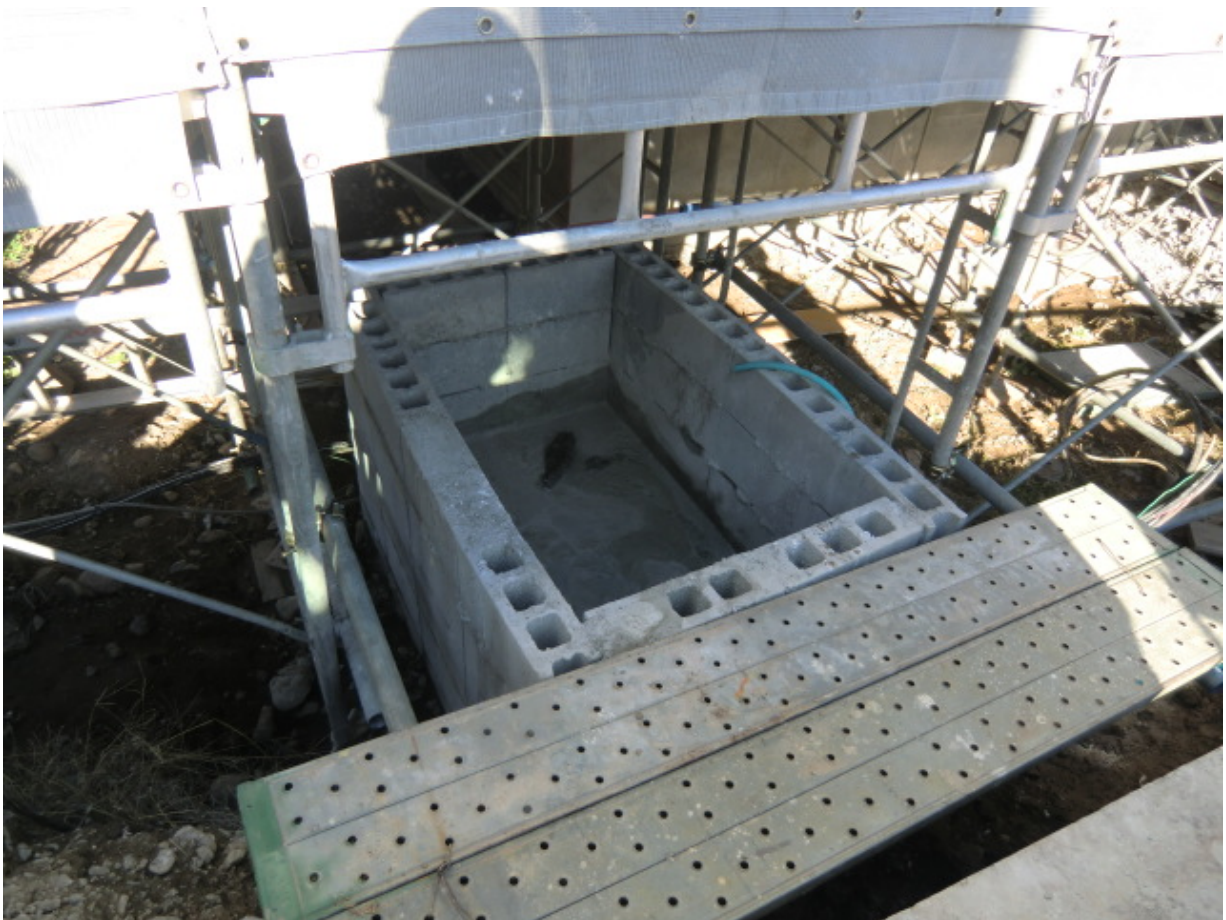
現場練りモルタル等の回収・適正処理。

- ・モルタル残渣や洗い水回収槽を、現場余剰ブロックを利用して設置
- ・残渣はブロックごと産業廃棄物として適正処理

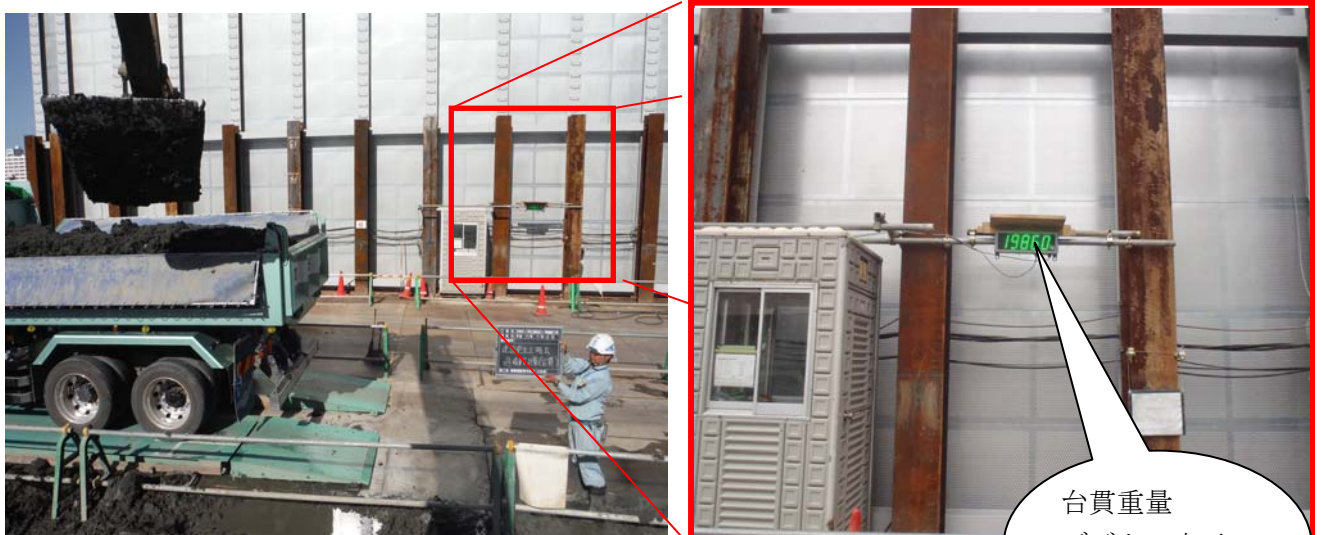
- ・建設残土積出し作業において、台貫設備を近傍に設置している。オペレーターが過積載の有無を直接視認でき過積載防止、荷台からのこぼれにも抑止効果があり、現場内が整然と見える。更に、高層マンションからも見えるため、適正に積込をしているPRにもなっている。
- ・過積載の場合、現場近傍の為手戻りなく対応が出来る。

台貫重量
デジタル表示
(OP視認)

台貫設備の設置状況（デジタル表示）

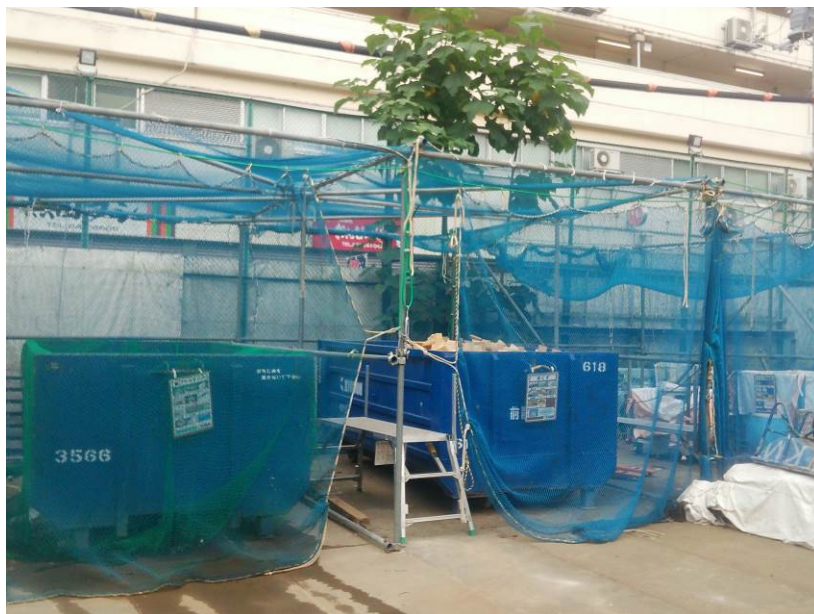
産廃保管場所全体にグリーンネットを掛け、駅工事という特性を踏まえた飛散防止の徹底が図られている。

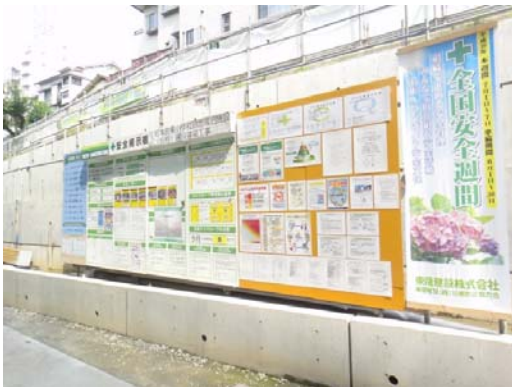
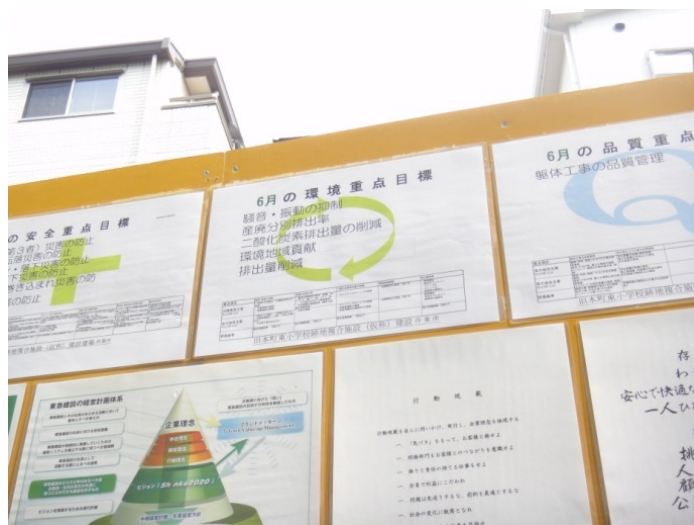
- ・ 月ごとの環境重点目標を定め、見やすい場所に掲示し周知するとともに、災害防止協議会等で協力業者とともに環境活動状況を見直すことで、工事関係者全員の環境活動に対する意識の高揚を図っている。

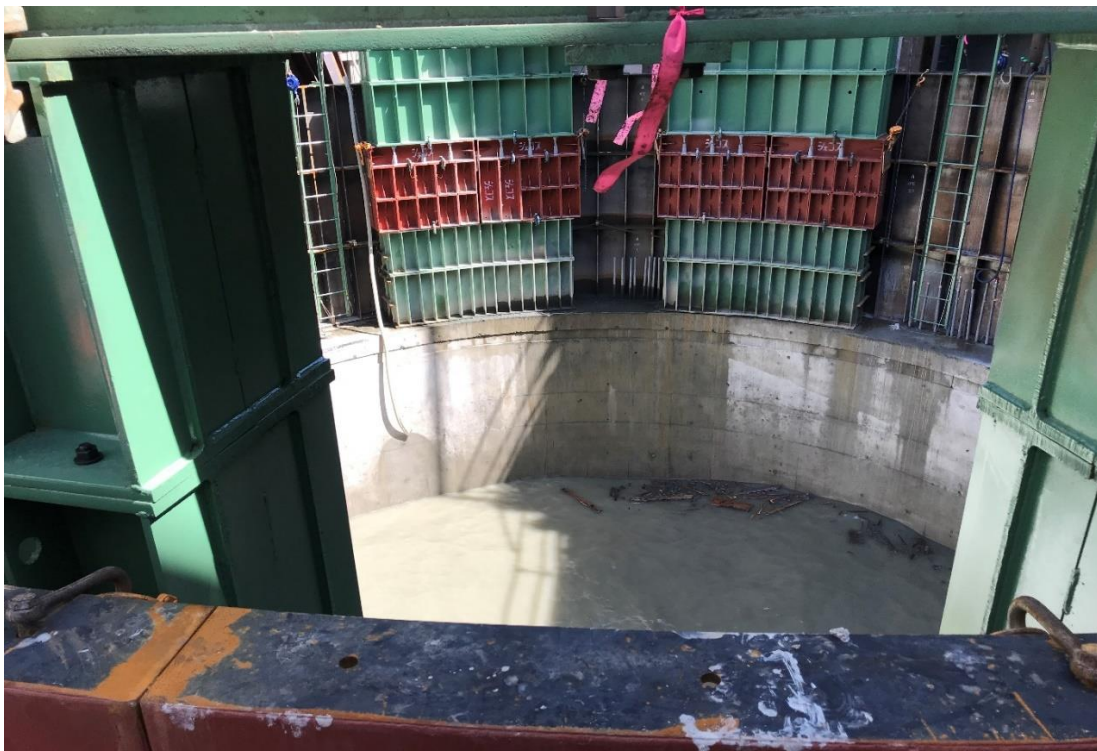
当初設計のオープンケーソンの坑口保護はコンクリートで施工しシールド施工完了時に GL-3.65m まで撤去する計画であった。その撤去部分のコンクリートをスチール製に変更して撤去時に発生するコンクリートから 70m³ の削減に取り組んでいる。

また、周辺が閑静な住宅街であることから、防音ハウスが設置されているとはいえ、撤去時における騒音の低減さらには騒音発生要因を事前に除去し公害防止対策に取り組んでいる。

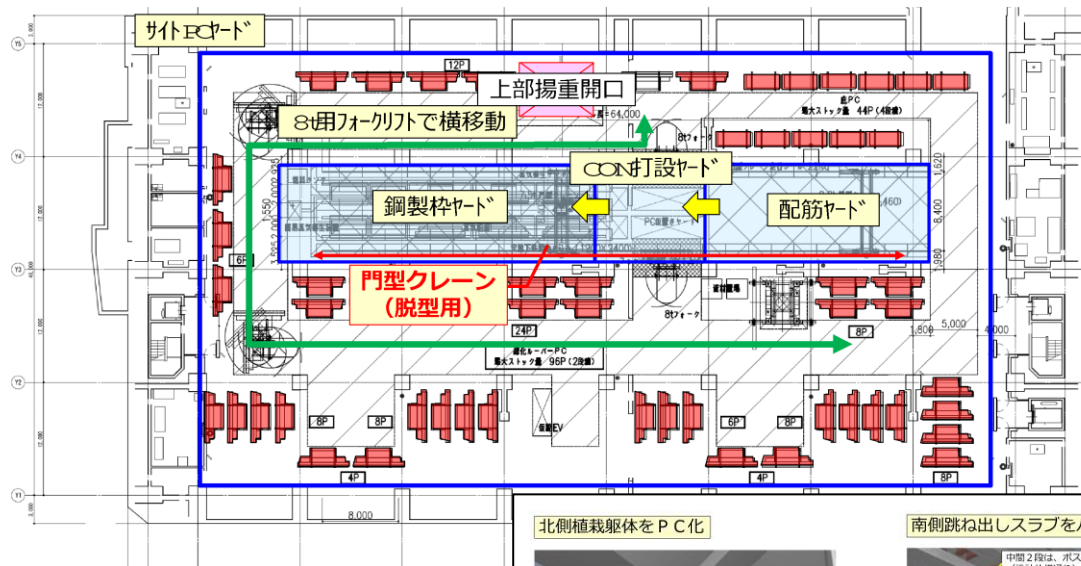
サイトPCヤード

- 建物が敷地いっぱいになり、一般的には部材をPCa化は工場製作し搬入組み立てとなる。しかし、この現場では創意工夫し、建物内部にサイトPCa設備を実現させていた。
- 仕上げ工程が少ない地下1階を活用し製作ヤードを設けている。その結果、木製型枠材廃棄物の排出量を削減、また全体的な運搬車両削減による交通対策やCO₂削減も効果をあげている。

型枠のベッドを自走レール架台にセットし、配筋、コンクリート打設、蒸気養生を行う。
脱型後、フォークリフトで荷取りし、B1Fにストックしておき、揚重の日に合わせて揚重開口へと移動する。
