好事例報告票

□公害防止		■建設副産物	
本支部名	本部	現場名	■■■■■■■■■■
分類	リサイクル		
工種	上水道（浄水所施設建設）	請負金額	■■■■
<p>工事概要 配水池築造 道路造成 膜ろ過棟建築工事</p> <p>周辺状況 浄水所の片側及び裏側は山、反対側を川に囲まれた狭隘な現場である。</p> <p>好事例の概要と評価する事由 旧迂回路は、旧浄水所の脇を通る登山道の入口であったが、新浄水所の建設により同入口が閉鎖されることに伴い新たに迂回路を作成する必要があった。 新迂回路の施工は、現場において工事に伴い伐採された原木を利用して作成された。 従来であれば、産業廃棄物として処分されていたものを現場で再利用したこと、新たな木材等の使用を行わない省資源化、収集運搬車の使用が無くなったことによる温暖化ガス発生抑制にも寄与したことによる好事例である。</p>

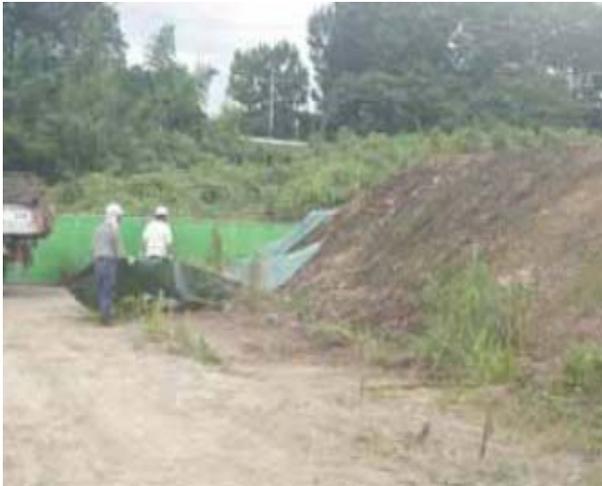
<p>法面の防草シートの分別回収</p>		<p>仮設道路の砂利敷き下地用土木シートとして再利用</p>

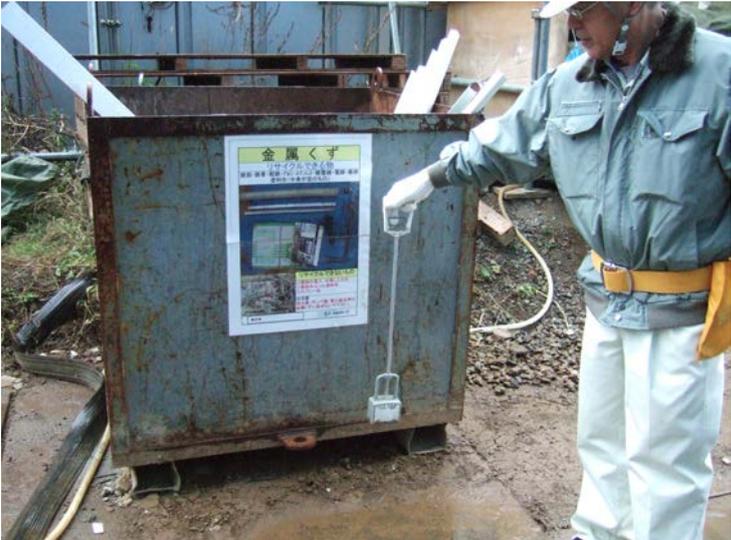
No. 3

□公害防止		■建設副産物	
本支部名	本部	現場名	■■■■■■■■■■
分類	分別・保管		
工種	建築工事	請負金額	■■■■
<p>工事概要 本工事は、住宅密集地の団地敷地内での集合住宅建築新築工事である。</p> <p>周辺状況 近隣に幼稚園、小学校、中学校が存在し、7:30~9:00 および 13:00~15:00 はスクールゾーンが通行禁止である。 幼稚園、学校を始め近隣住民とのコミュニケーションを密にし、また、常時ガードマン3名を配置して第三者の安全確保、資材搬入車両の誘導等に努めている。</p> <p>好事例の概要と評価する事由</p> <p>磁石を用いた建設副産物分別対策</p> <p>分別場所に磁石を設置し、釘が散乱しないように努めている。 現場内の建設副産物の分別の徹底を図るため、産業廃棄物コンテナに分別方法や識別の掲示物を設置するとともに、コンクリートガラや混合廃棄物の中から磁石を用いて釘等の金属くずを取り除いて、分別作業を行っていた。 この磁石を用いた釘（金属くず）の取り除きは、作業員の建設副産物の分別意識の向上に役立ち、かつ簡易に出来る有効な事例である。</p>

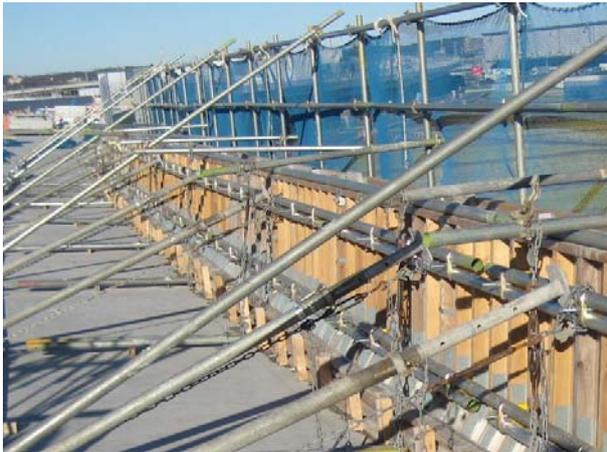
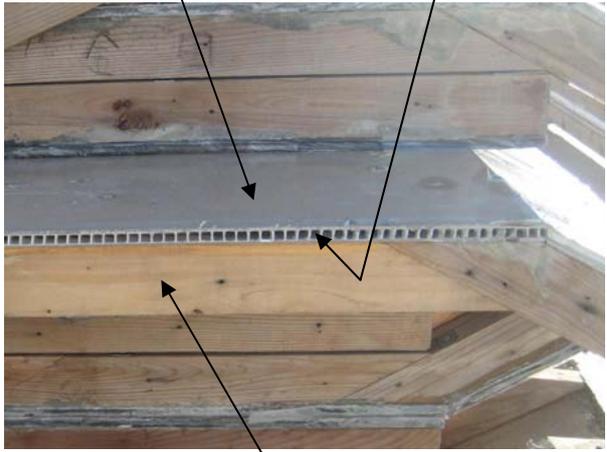
□公害防止		■建設副産物	
本支部名	本部	現場名	■■■■■■■
分類	リサイクル		
工種	道路工事	請負金額	■■■■■
<p>工事概要</p> <p>高速道路 PC上部工工事</p> <p>周辺環境</p> <p>施工場所付近は農地と各種工場のほか市営の施設があり第三者の通行も多い。</p>			
<p>好事例の概要と評価する事由</p> <p>再生資源を主原料とした再利用可能な型枠パネルの使用による廃棄物の発生抑制</p> <p>この工事では、古紙と合成樹脂廃材をそれぞれ原料とした耐水性板紙と中空板および間伐材による棧木からなる型枠パネルのリースシステムを採用している。</p> <p>必要な寸法の型枠パネル製作を工場で行ってくるため現場加工が不要で端材が発生しない。また使用後の型枠パネルはすべて回収されるので現場でのゼロエミッションが達成されている。</p> <p>さらに回収された型枠パネルは工場にて分別・再加工され型枠パネルとして再出荷されるため、リースシステム全体としても環境に与える負荷が非常に少ない工法といえる。</p>			
<p>型枠組立状況</p>

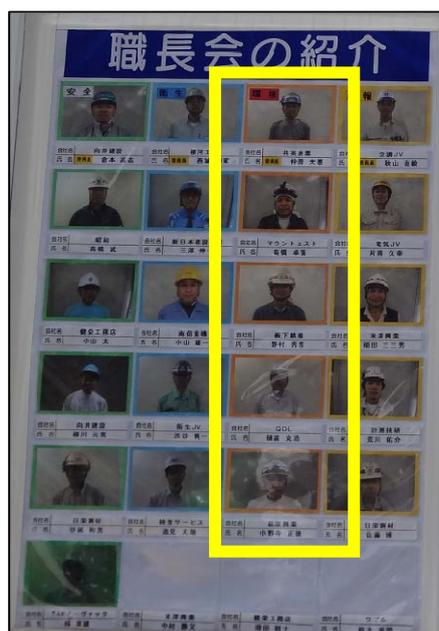
朝礼看板に「職長会の各委員を顔写真付きで紹介」することにより責任区分を明確にすると共に、「パトロール頻度や活動内容を掲示」することにより実施事項が明確化され、活動の活性化に繋がっている。

▲職長会（環境委員会）紹介

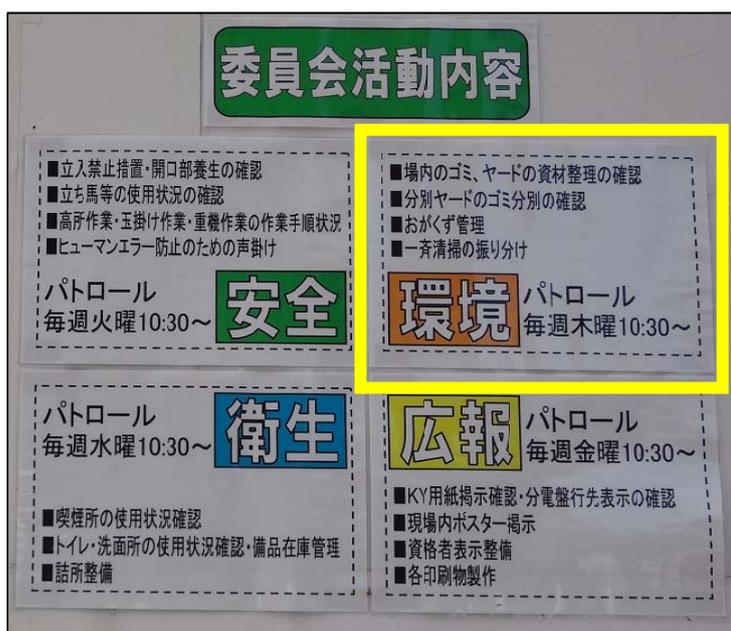
▲職長会（環境委員会）活動内容掲示

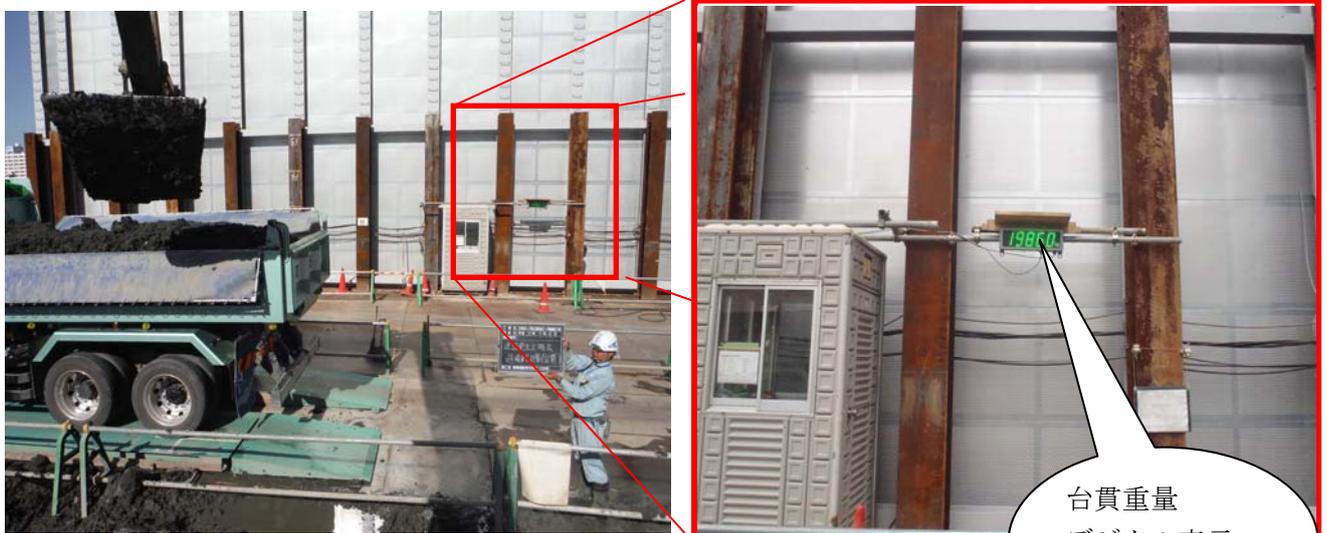
- ・建設残土積出し作業において、台貫設備を近傍に設置している。オペレーターが過積載の有無を直接視認でき過積載防止、荷台からのこぼれにも抑止効果があり、現場内が整然と見える。更に、高層マンションからも見えるため、適正に積込をしているPRにもなっている。
- ・過積載の場合、現場近傍の為手戻りなく対応が出来る。

台貫重量
デジタル表示
(OP視認)

台貫設備の設置状況（デジタル表示）

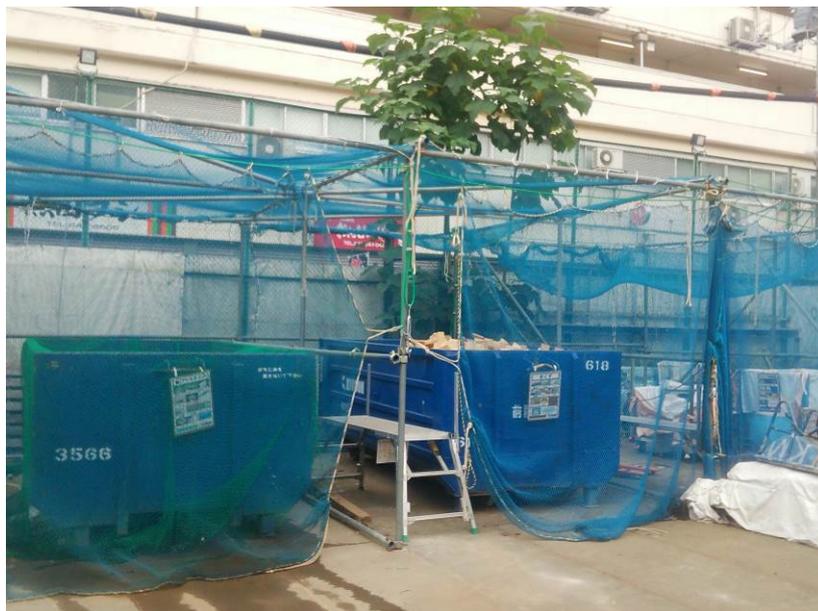
No. 7

産廃保管場所全体にグリーンネットを掛け、駅工事という特性を踏まえた飛散防止の徹底が図られている。

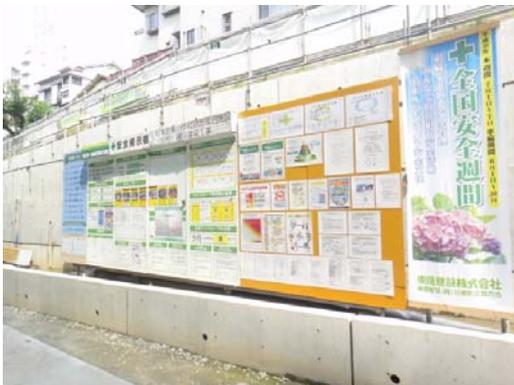
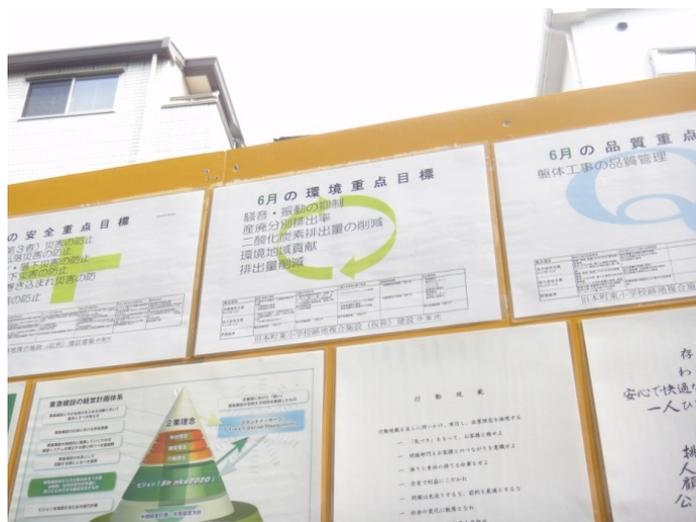
- ・ 月ごとの環境重点目標を定め、見やすい場所に掲示し周知するとともに、災害防止協議会等で協力業者とともに環境活動状況を見直すことで、工事関係者全員の環境活動に対する意識の高揚を図っている。

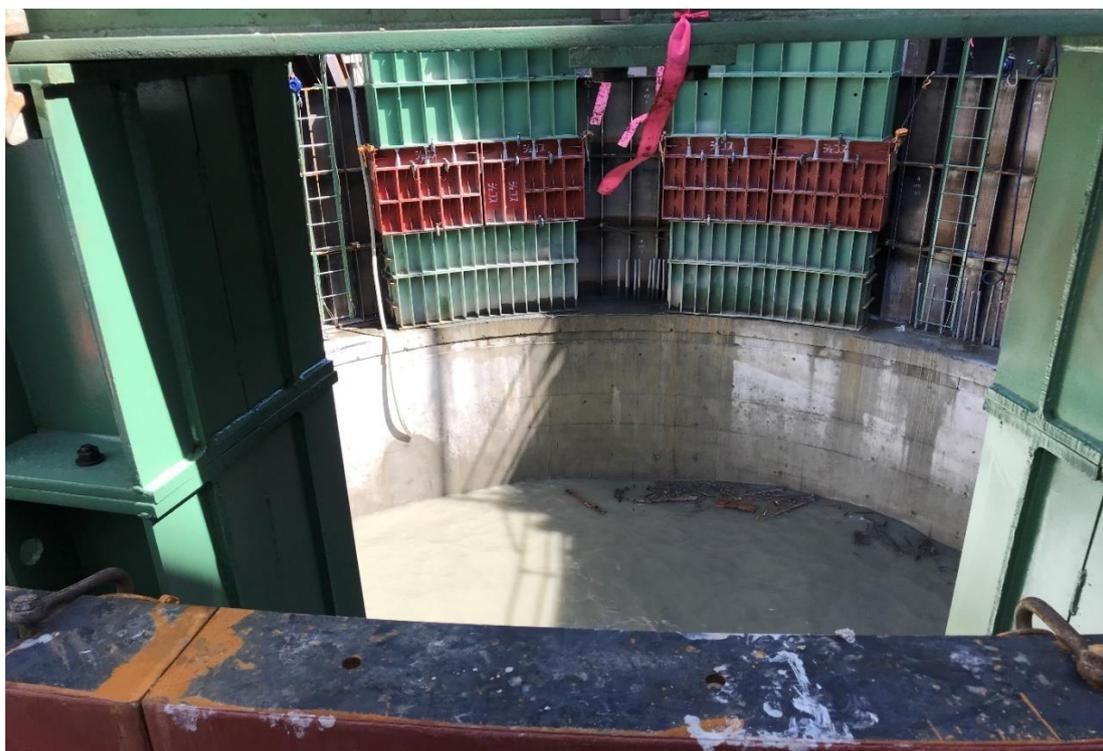
No. 9

当初設計のオープンケーソンの坑口保護はコンクリートで施工しシールド施工完了時に GL-3.65m まで撤去する計画であった。その撤去部分のコンクリートをスチール製に変更して撤去時に発生するコンクリートから 70m³ の削減に取り組んでいる。

また、周辺が閑静な住宅街であることから、防音ハウスが設置されているとはいえ、撤去時における騒音の低減さらには騒音発生要因を事前に除去し公害防止対策に取り組んでいる。

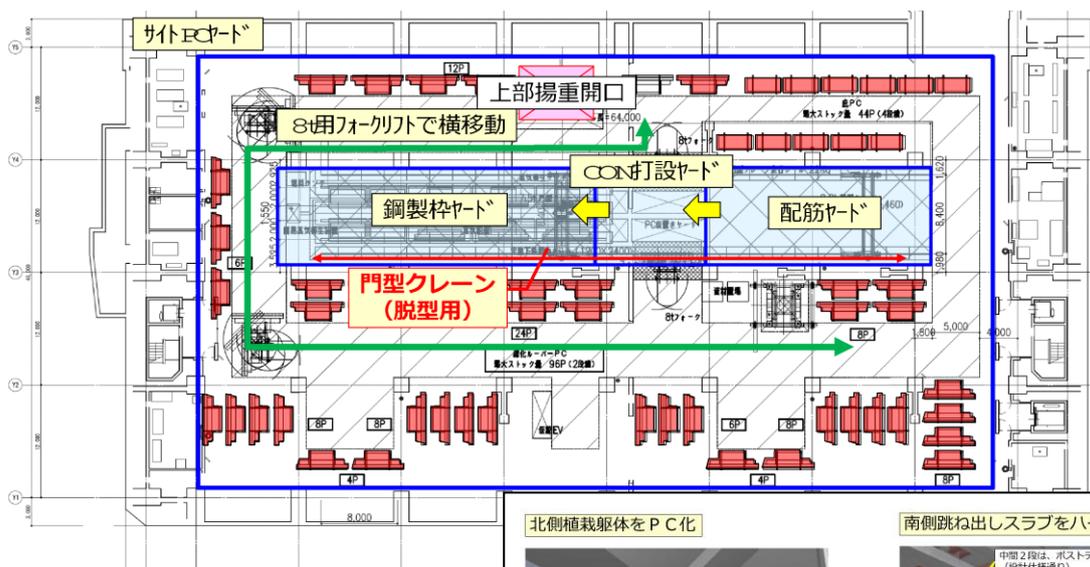
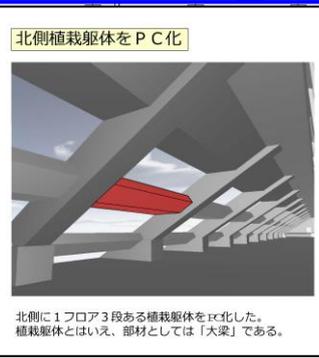
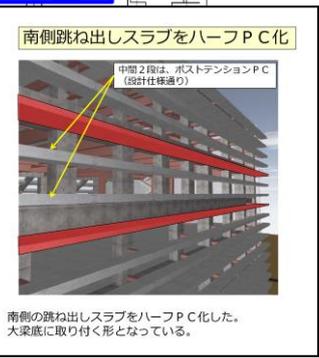
サイトPCヤード

- ・建物が敷地いっぱいになり、一般的には部材をPCa化は工場製作し搬入組み立てとなる。しかし、この現場では創意工夫し、建物内部にサイトPCa設備を実現させていた。
- ・仕上げ工程が少ない地下1階を活用し製作ヤードを設けている。その結果、木製型枠材廃棄物の排出量を削減、また全体的な運搬車両削減による交通対策やCO₂削減も効果をあげている。

型枠のベッドを自走レール架台にセットし、配筋、コンクリート打設、蒸気養生を行う。脱型後、フォークリフトで荷取りし、B1Fにストックしておき、揚重の日に合わせて揚重開口へと移動する。
