好事例報告票

点検日時 平成 22 年 06 月 24 日

■公害防止		□建設副産物	
本支部名	本部	現場名	■■■■■■■■■■
点検項目	6. 水質汚濁	点検細目	(19) 排水基準の遵守
工種	道路工事仮設排水	請負金額	■■■■
<p>工事概要</p> <p>高速道路インターチェンジ工事</p> <ul style="list-style-type: none"> ・ 施工延長: 総延長 1,913m (土工延長: 1,488m, 橋梁延長 425m) ・ 道路掘削: 122,906m³ 盛土工: 404,984m³ 高架橋下部工: 50 基 (橋台 4 基, 橋脚 46 基) ・ 基礎杭工: 8.096m (オールシング工法: 全周回転方式 φ1200、φ1500: 452 本) <p>周辺状況</p> <p>水田に隣接し、住宅にも近接し、小学校・中学校があり、工事区域内にスクールゾーンがある。</p>			
<p>好事例の概要と評価する事由</p> <p>濁水処理対応として越流式竹粗朶沈砂池とポータブル濁水処理設備を組み合わせ、県条例基準(SS=30mg/L 等)への対応、また、地元水田耕作者等への好印象につなげている。</p>

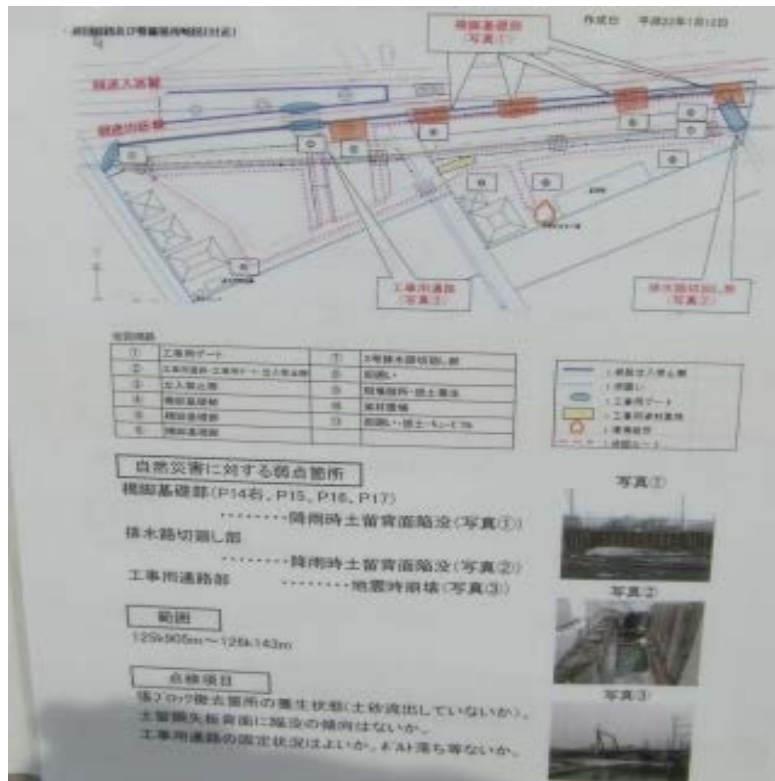
自然災害に対する現場の弱点箇所を朝礼看板に掲示し、注意喚起と対策を実施している。

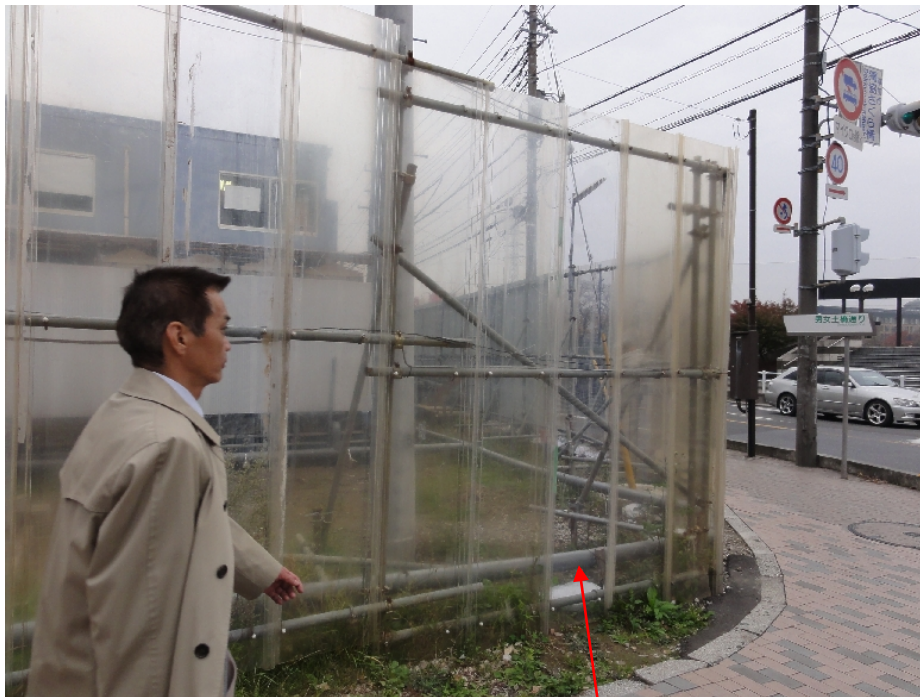
仮囲いのコーナー部を透明板にして、見通しをよくしている。

コーナー部を透明板にした仮囲い

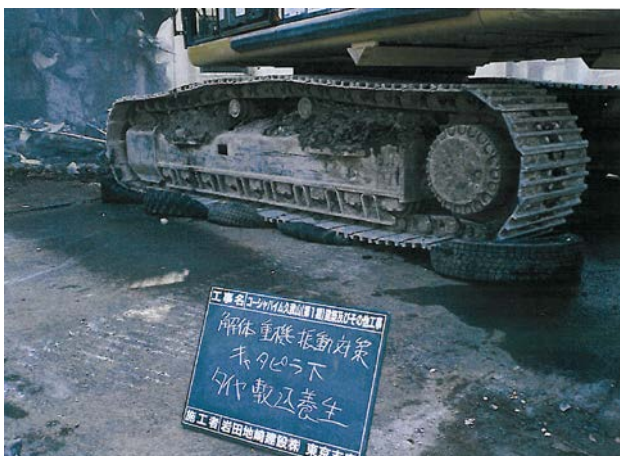
- ・ 解体工事時での振動対策の一例である。
 - ① 解体重機の振動低減対策として、重機キャタピラ下にタイヤを敷き込み施工した。
 - ② 解体工事時、解体建物外周に振動低減対策として素堀溝を設置した。
- ・ ①の事例は、重機稼働に伴う振動をタイヤが吸収し、②の事例では、溝が工事現場からの振動の伝播を軽減させる効果が見込まれる。現場周辺環境を考慮し、自主的に取り組まれている振動対策としての好事例である。

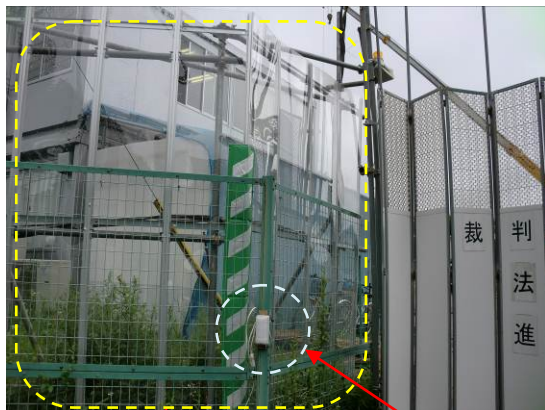
工事ゲート付近の歩行者（主に駐輪場利用者）対策として、誘導員の配置はもとより、ゲート部の仮囲いをシースルーとして見易くしたうえに、歩行者感知用のセンサーを設置し、感知した場合は回転灯付のセフティボイスで、場外搬出車両の運転手に知らせるという方法をとっている。

シースルーの仮囲い

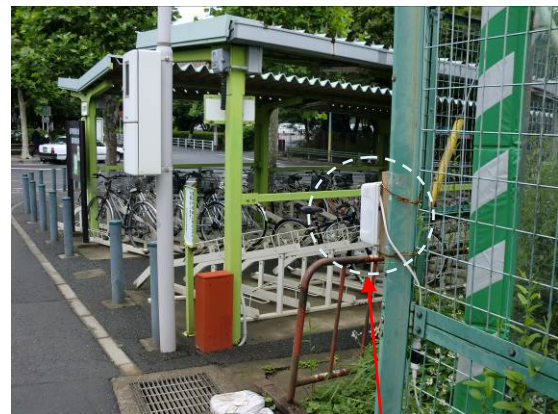
歩行者感知用センサー

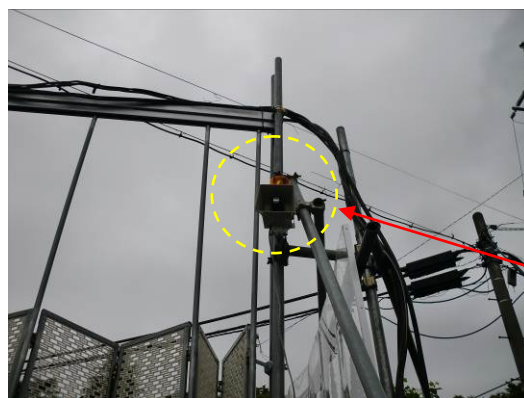
回転灯付セフティボイス

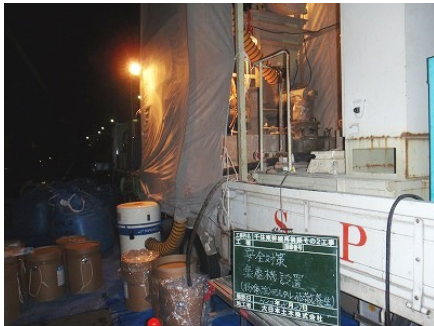
粉塵飛散養生（集塵機設置）

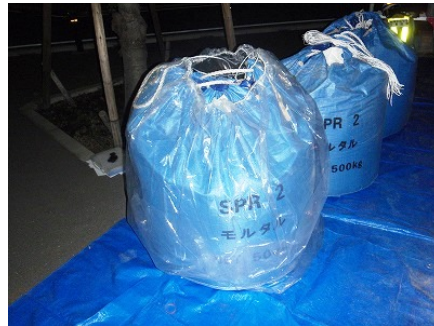
粉塵飛散養生（モルタルフレコンパックへのビニールカバー取付）

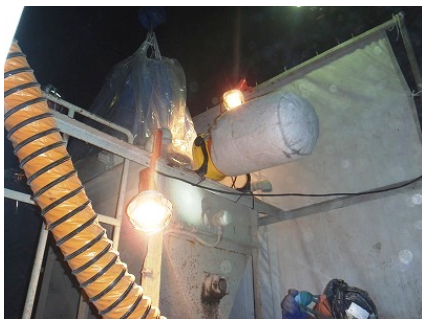
粉塵飛散養生（モルタルフレコンパックへのビニールカバー取付）

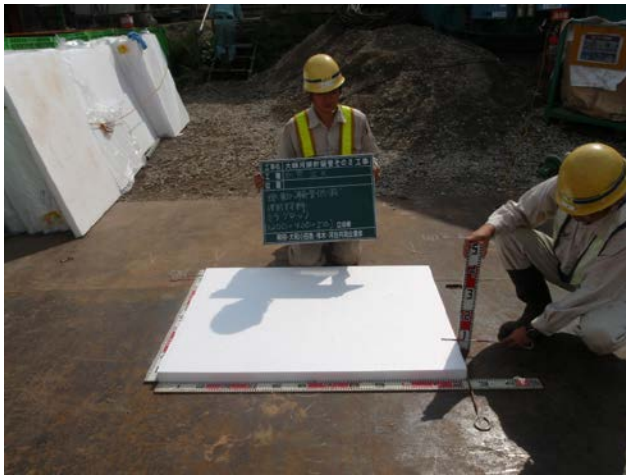
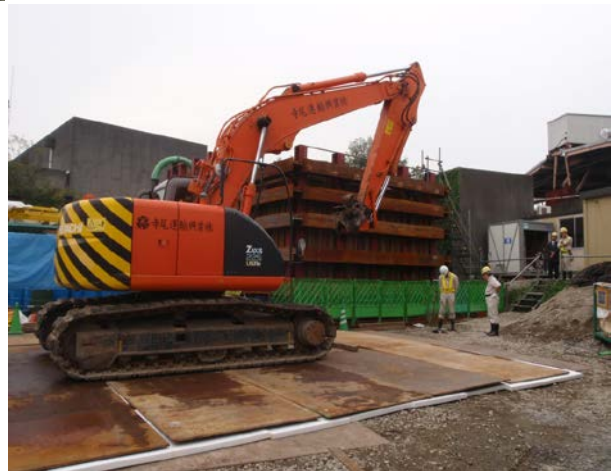
- ・振動、騒音対策マット(ミラブロック)使用にて低騒音、低振動の施工に努めている。

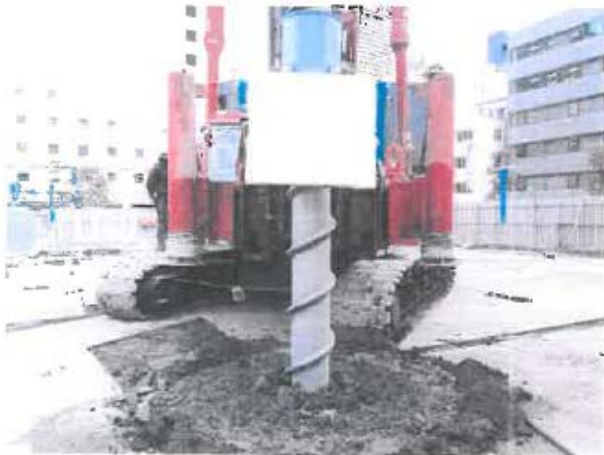
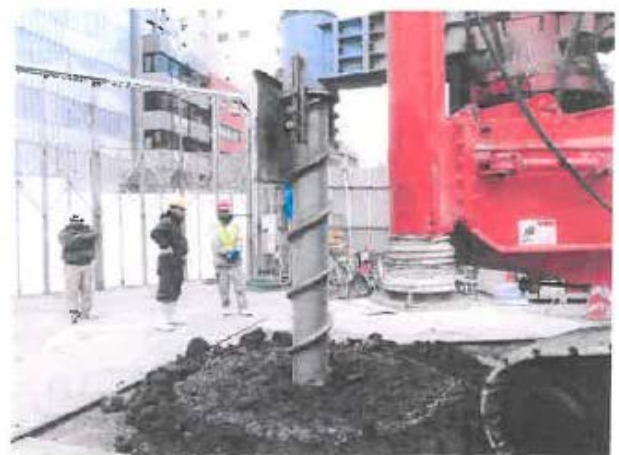
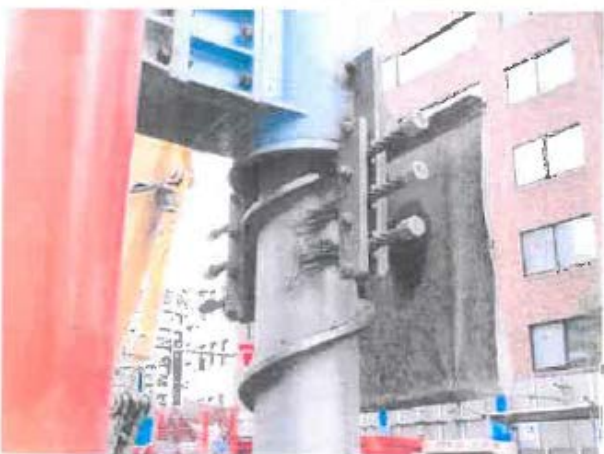
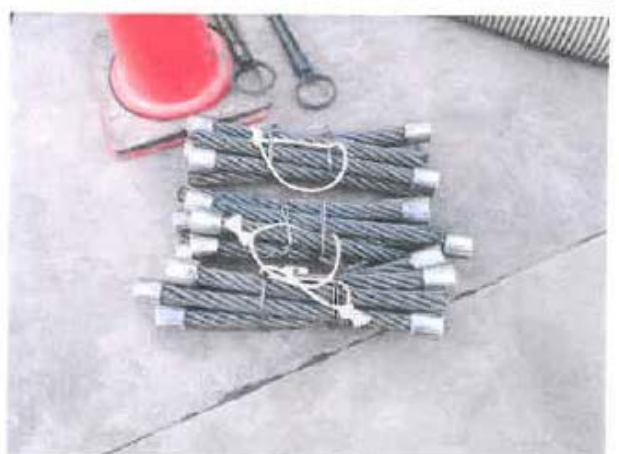
オーガー引き抜き時の泥落しを実施するために、ワイヤーをオーガーに接触させる治具を工夫した。自然由来のふっ素があり作業員への安全及び現場外への飛散防止に有効である。

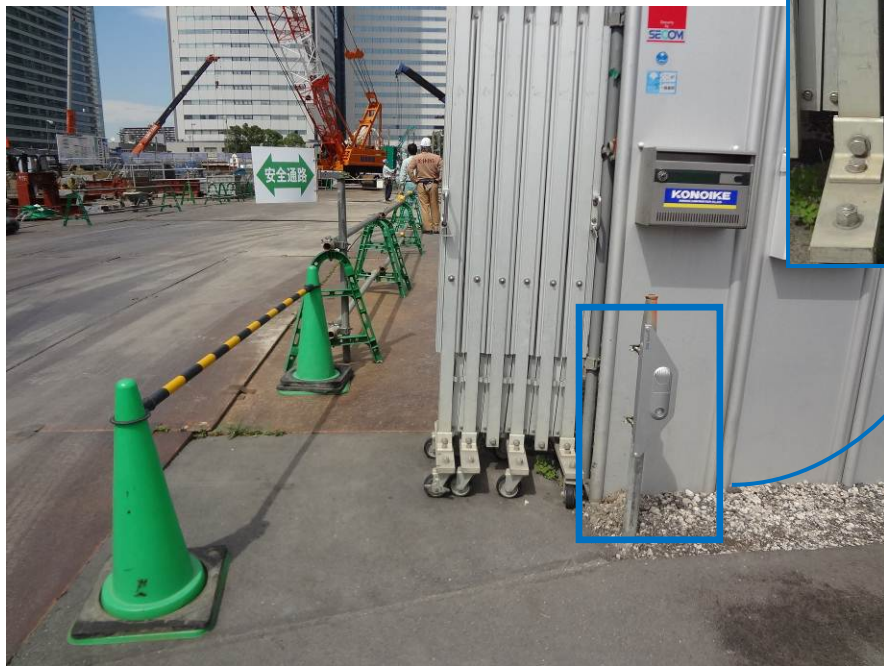
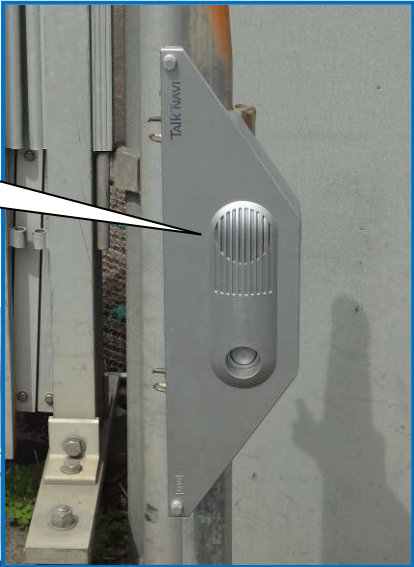
- ・現場の入口で、人が近付くとセンサーによる音声案内を行ない、歩行入場者に対して注意喚起を図っている。

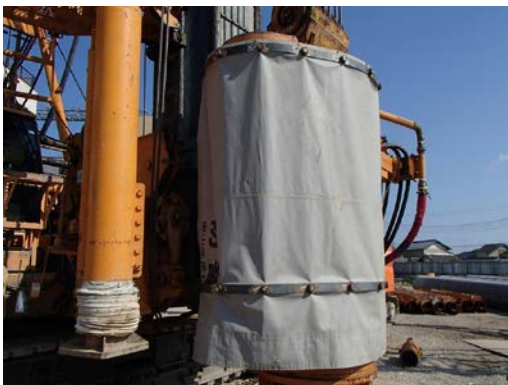
防音シート設置状況 (1)

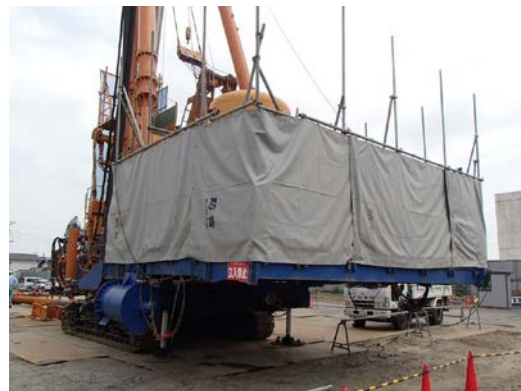
防音シート設置状況 (2)

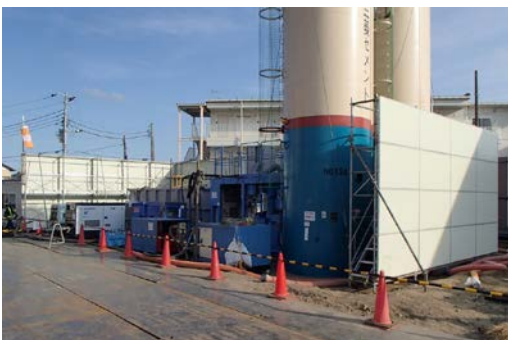
プラント周りの防音壁設置状況

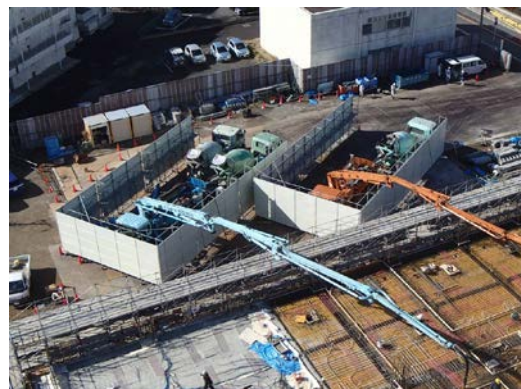
ポンプ車・ミキサー車周りの防音壁設置状況

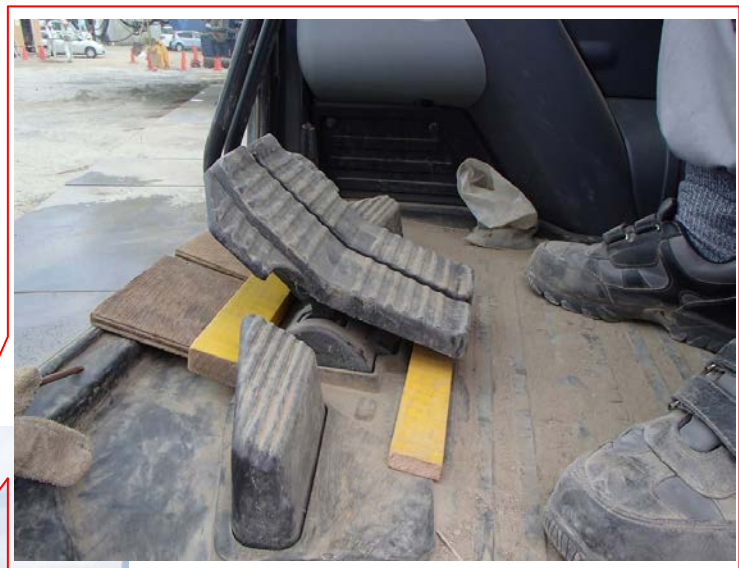
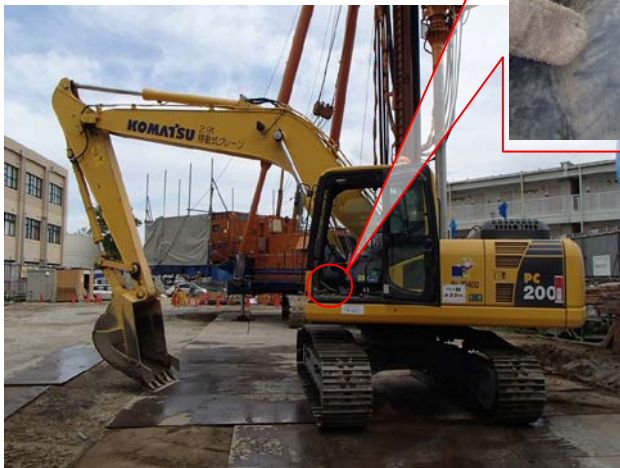
- ・重機のアクセルペダルに木片を設置し、アクセルの踏み込みを制限して低速運転とすることで、重機走行による振動の低減に努めている。

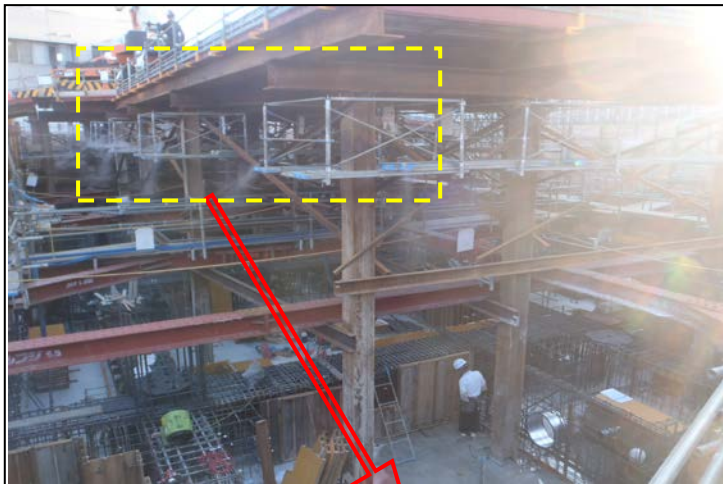
杭頭処理、根切底の地盤改良等の施工時の粉塵の飛散防止対策として、構台周囲に2m間隔にてミストシャワーの設置を行った。

ミスト噴霧

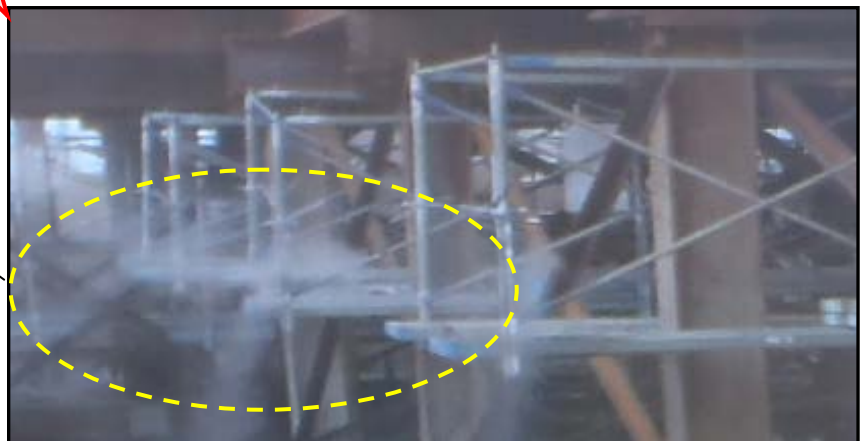
写真-1 ミスト噴霧状況

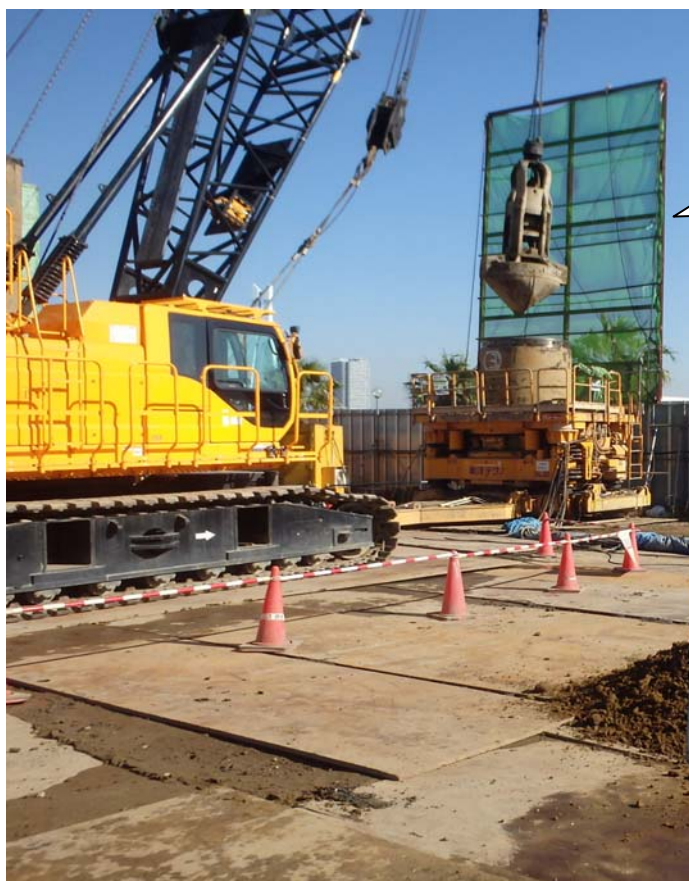
土砂・水の飛散防止用簡易ネット（全旋回掘削機本体に設置、機械移動時脱着）

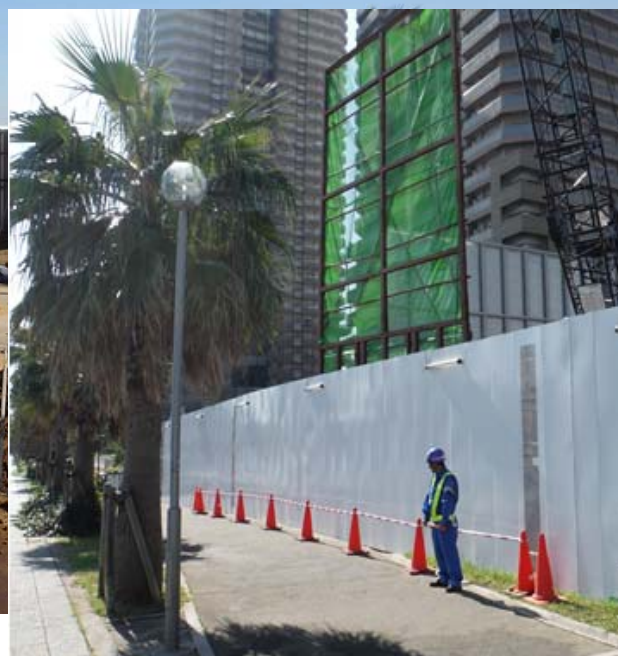
- ・現場内からの写真：飛散防止ネットが作業に支障となっていない

- ・歩道側からの写真：ガードマンによる注意喚起と飛散状況の確認を実施

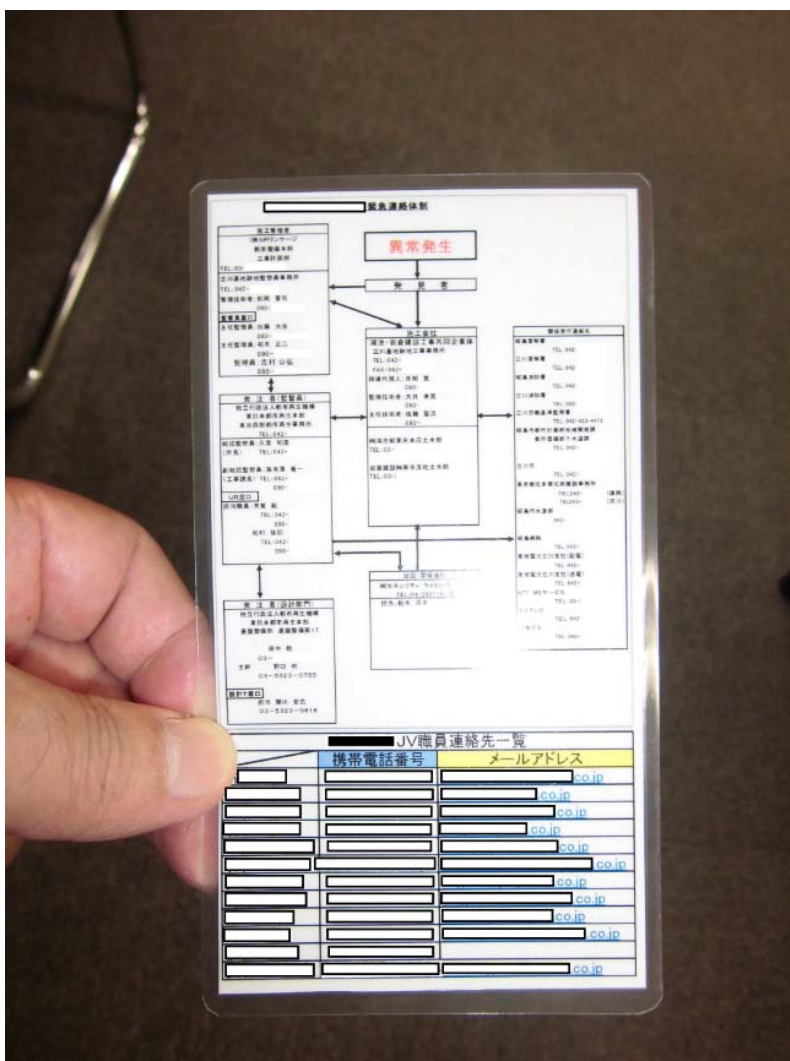
- ・ 公害等の緊急事態が発生した時に、それを発見した者がただちに連絡できるように、携帯サイズのラミネート加工した緊急事態連絡一覧表を関係者全員に配布している。

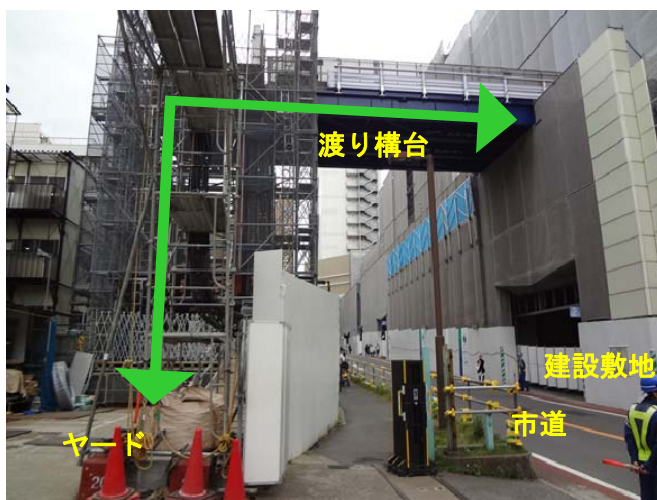
渡り構台はヤードと建物を約13mの高さで接続

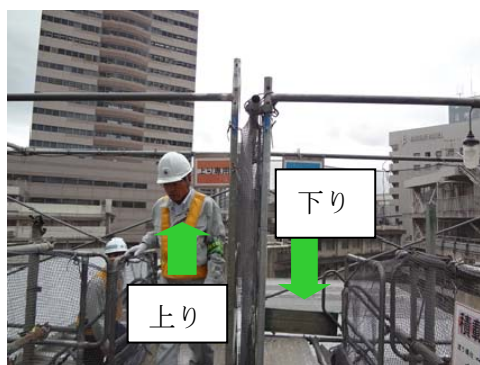
階段の上下は一方通行

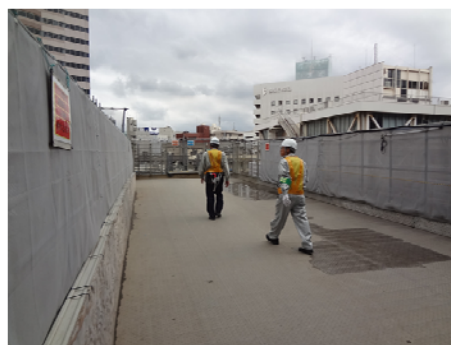
渡り構台幅は約6m

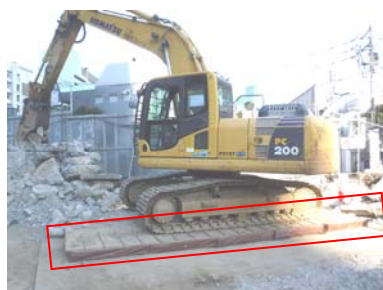
- ・ 振動対策として、バックホウの下部に防振マットを敷設した。(写真-1)
 (製品名：ミラブロックマット)
- ・ 騒音対策として、場所打ちコンクリート杭の杭頭処理箇所を防音パネルで囲んだ。(写真-2)
 (製品名：ノイズソーバー)
- ・ 騒音対策として、地中障害物となった既設コンクリート基礎のブレーカーによる撤去時に当該箇所を防音パネルで囲んだ。(写真-3)

写真-1 防振マット設置

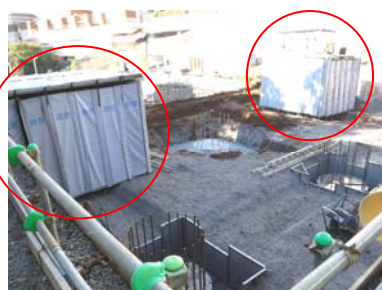
写真-2 防音パネル設置 (杭頭)

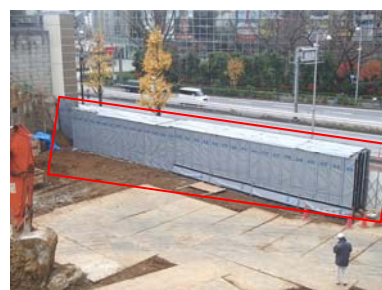
写真-3 防音パネル設置 (障害物)

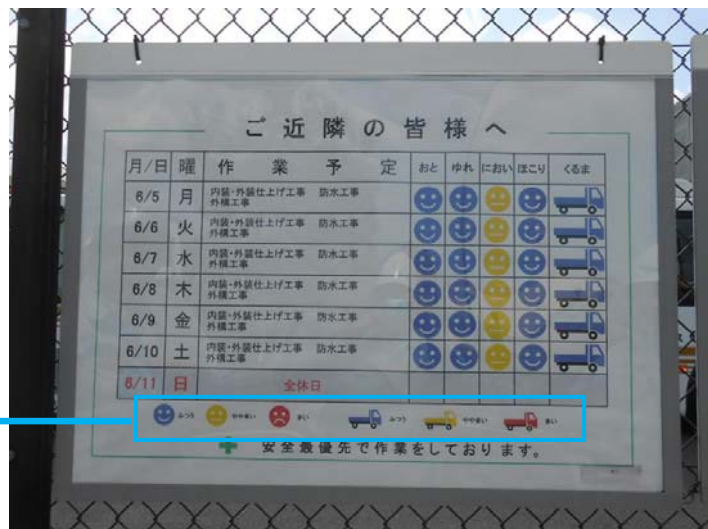
- ・敷地周囲（4 箇所）に、毎週の作業予定を掲示しているが、「おと」「ゆれ」「におい」「ほこり」「くるま」の各項目に対して、その影響度を 3 段階のピクトサインにより分かり易く案内している。

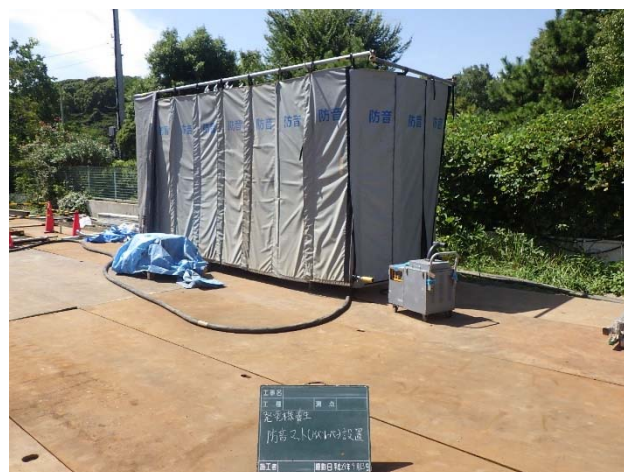
防音マットによる騒音防止

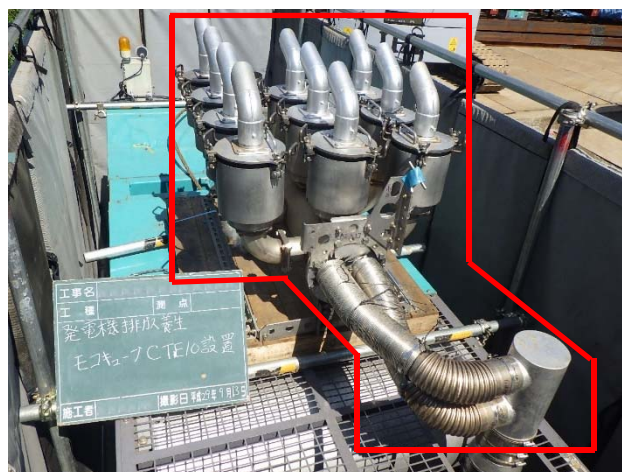
モコキューブCTEによる黒煙抑制

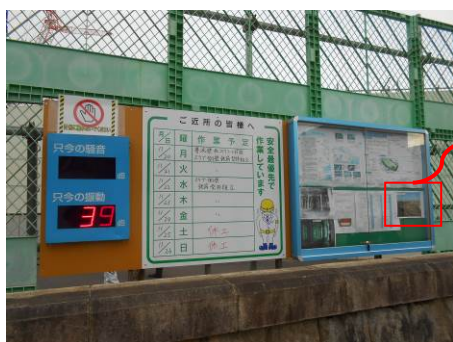
↑ a.案内板に掲載された施工状況の写真

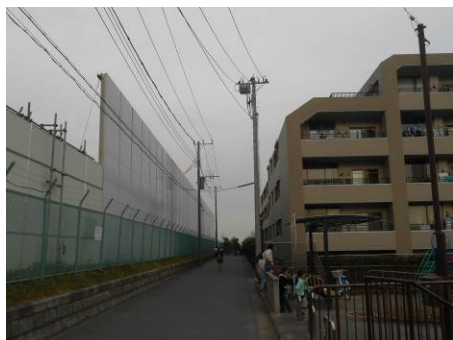
← b.マンションへの騒音対策として設置した防音パネル (H:7m)

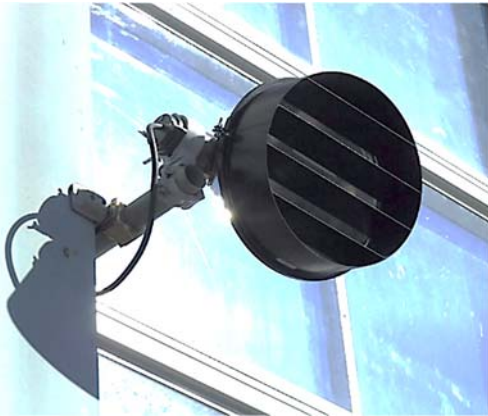
周辺の畑の光害とならないよう、ハウス内の照明をルーバー付きとして、光を外に漏らすのを抑えている

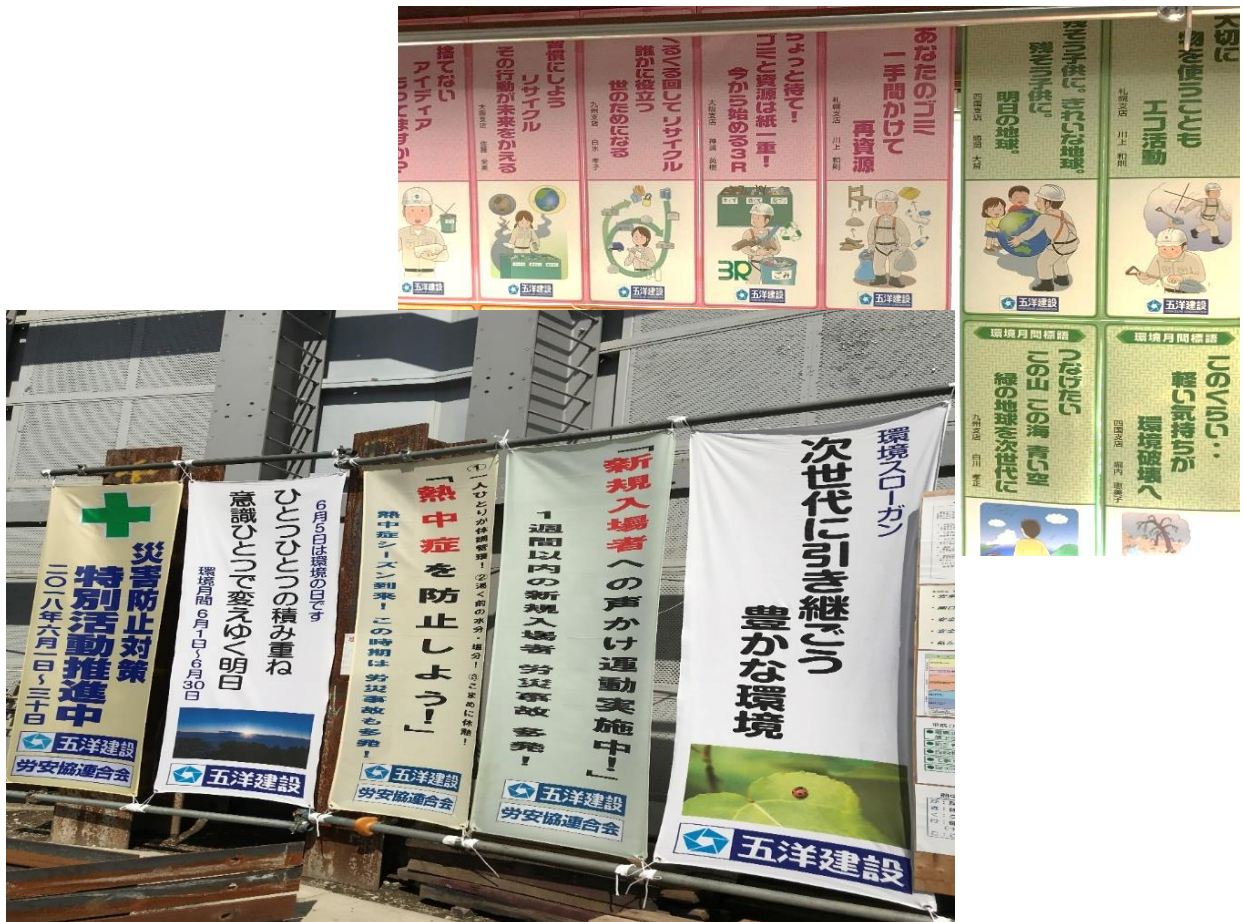
現場における環境意識向上のための垂れ幕（ポスター）を掲げている。

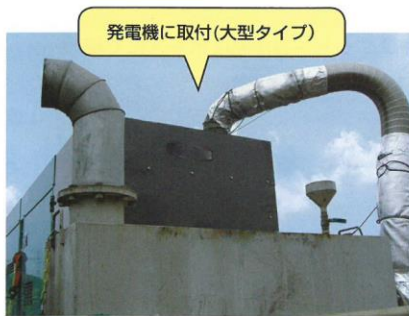
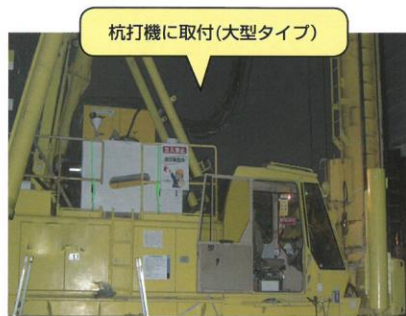
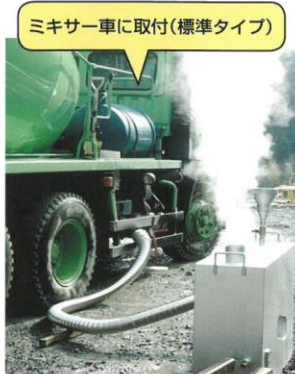
防音ハウス完成までの期間に近接マンションより、ディーゼル排気の黒煙やにおいに対して要望があり、これに対応すべくディーゼル専用「黒煙浄化装置」（ザ・オクトパス）を防音ハウス建設時のラフタークレーンなどの排ガス処理に使用。

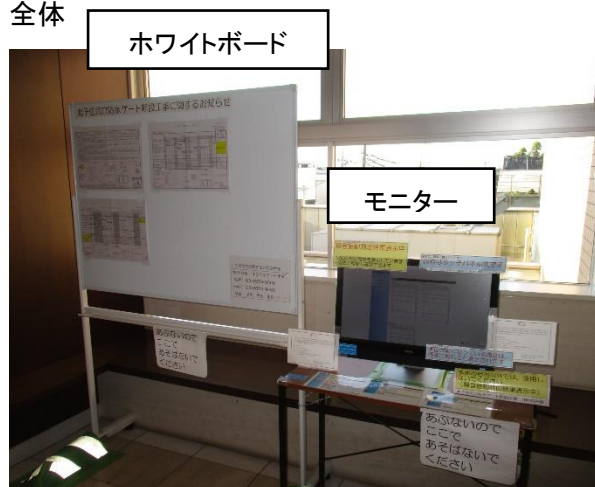
全体

近接する高層マンションの共有スペースに、ホワイトボードを置き作業内容を掲示。さらにモニターも設置し、騒音・振動計の数値が、ライブ及び過去の数値で閲覧出来るようになっている。
※3年近く、工事を行っているが、近隣住民からの苦情は1件もない。（昼夜間工事）

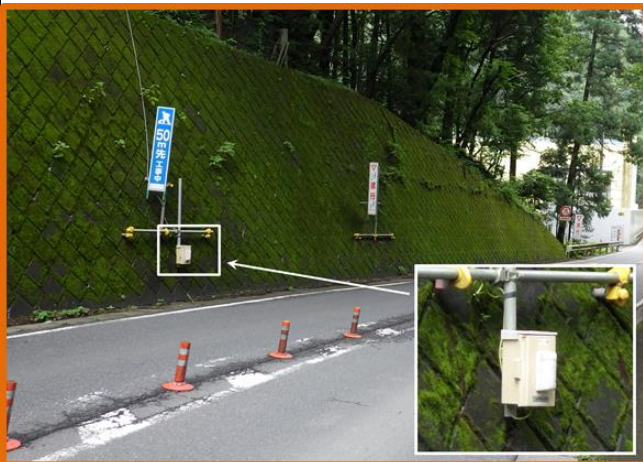
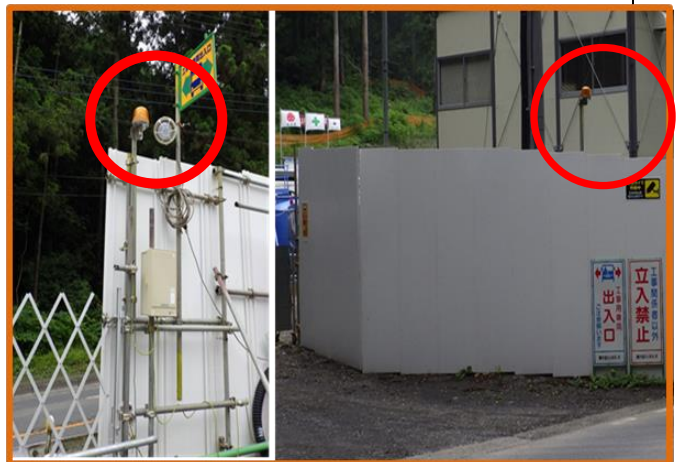
搬出入ゲートから50m地点にゲートセンサーを設置し、現場側路線の車両走行を感知させる。ダンプトラック入場及び一般車通過の5秒前程度にブザー音と回転灯の点灯により通行車両の接近を事前に察知でき、入場時の都道渋滞や退場時の事故を招かないよう配慮がされている。
※ゲートセンサーはリース品

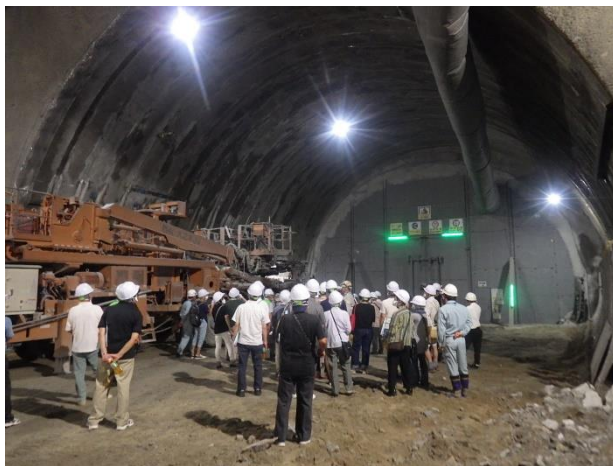
近隣住民対象発破体験会

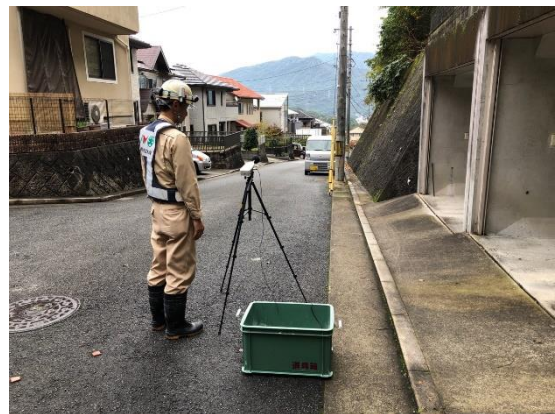
振動騒音手動計測状況

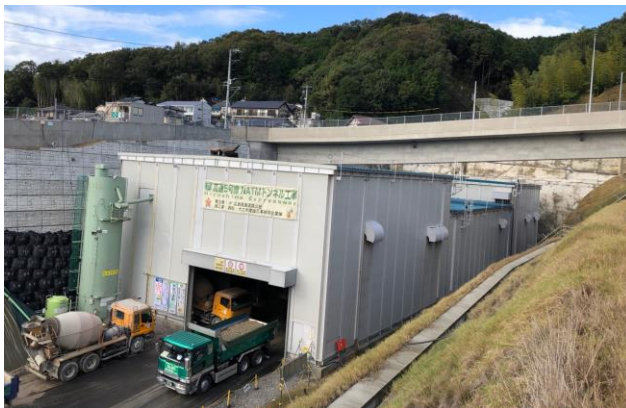
近隣への重機作業騒音影響を低減するため、坑口の大型防音ハウス内にコンクリートプラントとずり仮置き場を収め、夜間施工時には防音ハウス内だけで施工できるよう整備した。その結果、以下の周辺環境負荷低減効果を得られた。

防音ハウス全景

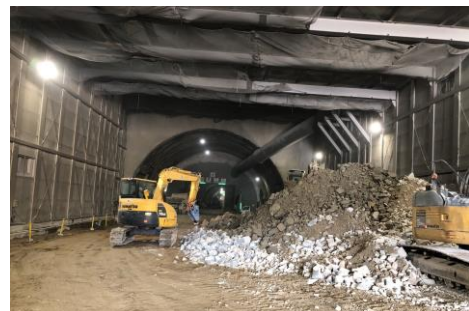
ずり仮置き場（ハウス内）

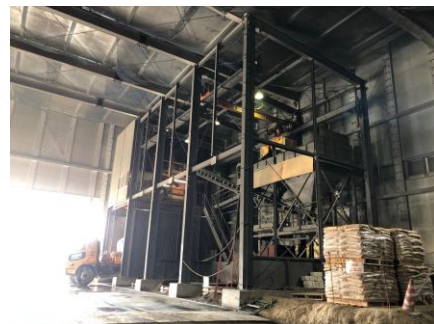
コンクリートプラント（ハウス内）
