取組事例の名称		阿武隈川下流域下水道県南浄化センター災害復旧建設工事	
概要	対象	管路	
	種別	<input type="checkbox"/> 救援 <input checked="" type="checkbox"/> 機能回復 <input type="checkbox"/> 新・増設 <input type="checkbox"/> 復興 <input type="checkbox"/> その他 ( )	
	規模	管渠布設替え $\phi 200 \sim \phi 800$ 483m 管更生 止水工法 $\phi 200 \sim \phi 1200$ 13ヶ所 部分更生工法 $\phi 200 \sim \phi 1200$ 26ヶ所	
	実施会社	安藤建設株式会社	
	実施場所	宮城県 岩沼市・町・村	
	発注者	日本下水道事業団

1. 工事等取組の目的及び概要と採用した技術名称

名称：管更生

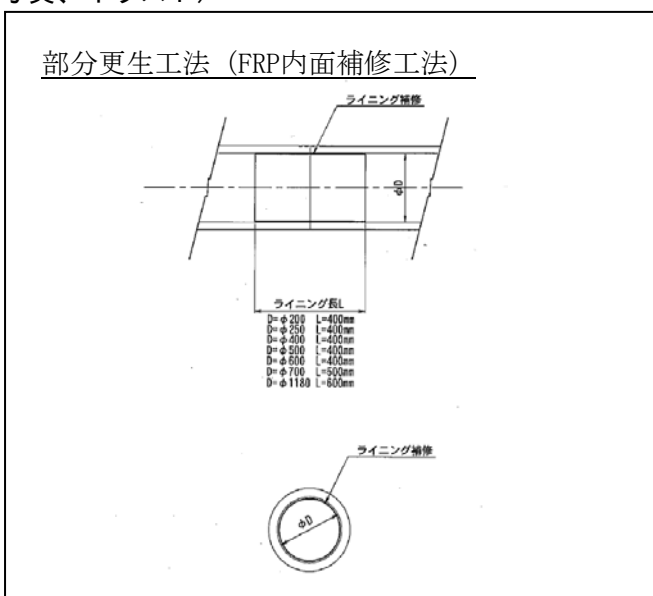
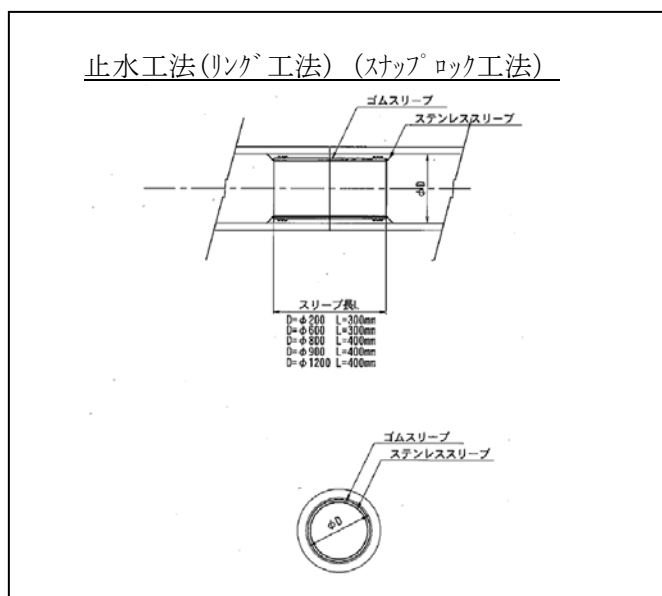
(写真、イラスト)

東日本大震災による液状化で浄化センター内の配管が破損している箇所が多数確認された。沈下により汚水の流量が確保できない部分は布設替えをするが、高さの変位がない箇所は管路の部分更生により復旧する方法が採用された。

止水目的 リング工法

管補強 FRP工法

- ・ 非開削で管路の復旧が可能である。
- ・ 稼働している浄化センター内の汚泥流水を停止させることなく管路を部分的に復旧が可能である。
- ・ 内水圧、外水圧の耐える強度が期待できる。
