取組事例の名称		JR仙石線 福田町駅－東塩釜駅間 災害復旧工事
概要	対象	軌道面がれき撤去・高架橋補修・橋台補修
	種別	<input type="checkbox"/> 救援 <input checked="" type="checkbox"/> 機能回復 <input type="checkbox"/> 新・増設 <input type="checkbox"/> 復興 <input type="checkbox"/> その他 ()
	規模	津波による軌道上のがれき（自動車・木材・タイヤ等）の撤去 コンクリート構造物のひび割れ・剥落箇所の断面修復 その他、盛土変状箇所の大型土嚢積みによる変状進行抑制等
	実施会社	東急建設株式会社
	実施場所	宮城県仙台市・多賀城市
	発注者	鉄建建設株式会社
	1. 工事等取組の目的及び概要と採用した技術名称	
<p>JR仙石線の福田町－東塩釜間の復旧のため、全長8kmの工区に発生した変状の緊急補修工事を実施した。</p> <p>津波による流出物が軌道上に散乱した箇所では、自動車等の重量物を軌陸ダンプ・軌陸クレーンを用いて撤去した。津波によるバラスト流出により軌道線形も変状している状況で、重量物の吊上げに際しては地耐力等の確認など安全に十分な配慮をした。</p> <p>コンクリート構造物の補修では、ひび割れ注入・断面修復を中心に行った。</p>		
2. 当該技術を採用した理由、当該技術に期待した成果		
<p>狭隘な建物間を抜けて軌道上へ流出してきた支障残留物は、民家等に隣接しているため軌道脇からは直接クレーン等で撤去できる状況ではなかった。そのため、軌陸クレーンや軌道ダンプにより、直接軌道側から撤去することが必要とされた。コンクリート構造物の補修では、微粒子セメント系や樹脂系のひび割れ注入や断面修復工法を施工箇所に応じて採用し、終日軌道上や近接箇所からの施工が可能であった。</p>		
(写真、イラスト)

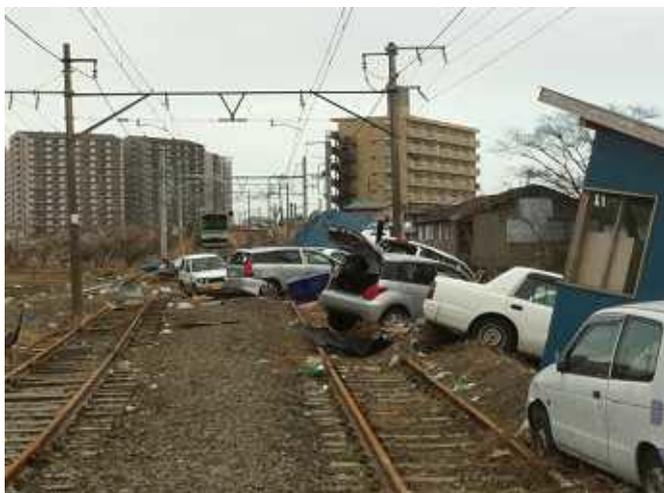
流出支障物の状況		橋台（無筋コンクリート）の補修状況
