名称	既存シールド洞道補修工					
工事名称	塩害により劣化した既存シールド洞道の補修工事					
企業者名	東京電力(株)	適用場所	神奈川県	適用時期	2001年 10月～ 2002年 3月	
区分	補修		その他			
土木 施設 区分	水力発電				その他	
	火力/原子力				その他	
	送電設備	地中送電洞道			その他	
劣化損傷 原因	塩害				その他	
適用対象	調査診評価					
			その他			
	補修	断面修復	表面保護		その他	
	補強				その他	
	更新					
事例の概要	<p>①構造物の置かれた環境条件 塩分を含む湧水があり多湿な環境。</p> <p>②劣化・損傷状況 塩害により構造物中の鉄筋腐食が予想以上に進行し、コンクリートが剥落していた。</p> <p>③採用した技術の概要 ポリマーセメントモルタルによる断面修復、シリコン系塗膜による表面保護。</p> <p>④実施工事の概要や工程など 劣化部の除去、導水工、サンドブラスト、断面修復、表面保護、復旧工。</p> <p>⑤工法を選択したプロセス</p> <p>⑥工法の概要 ポリマーセメントモルタルによる断面修復のあとにシリコン系塗膜を施工。</p>					
比較対象 技術	無収縮モルタル、アクリル系塗膜など					
選 定 理 由	環境条件					
	劣化条件					
	要求品質					
	施工性	ポリマーセメントモルタルの方が付着がよい				
	経済性					
効果	その後の劣化は抑制されている					
公表有無	未公表	公表の場合公表先				
発注者の承諾の要否		必要				
記入者	会社名	(株)奥村組	所属	東日本支社リニューアル技術部	氏名	森本 克秀
	電話	03-5427-8536	FAX	03-5427-8113	e-mail	katsuhude.morimoto@okumuragumi.jp
参考WEBアドレス		http://www.okumuragumi.co.jp/

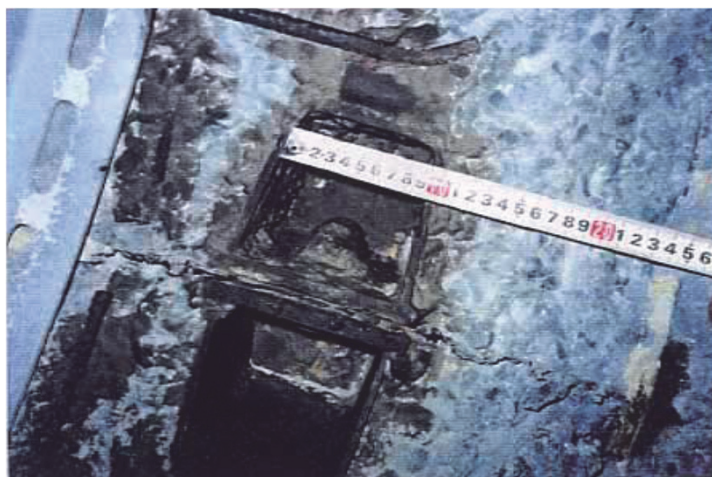
図-2 腐食したボルトボックス

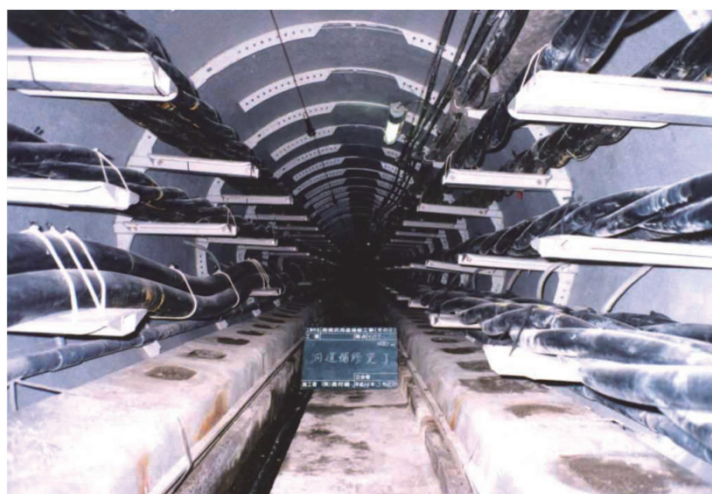
図-3 補修後の状況

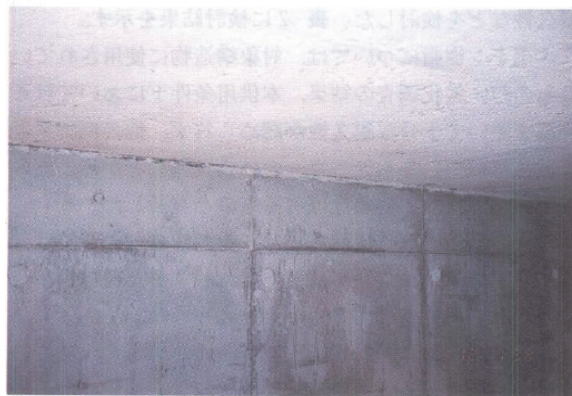
写真-1 壁部補修後のブロー槽壁部の状況(天井部は未補修)

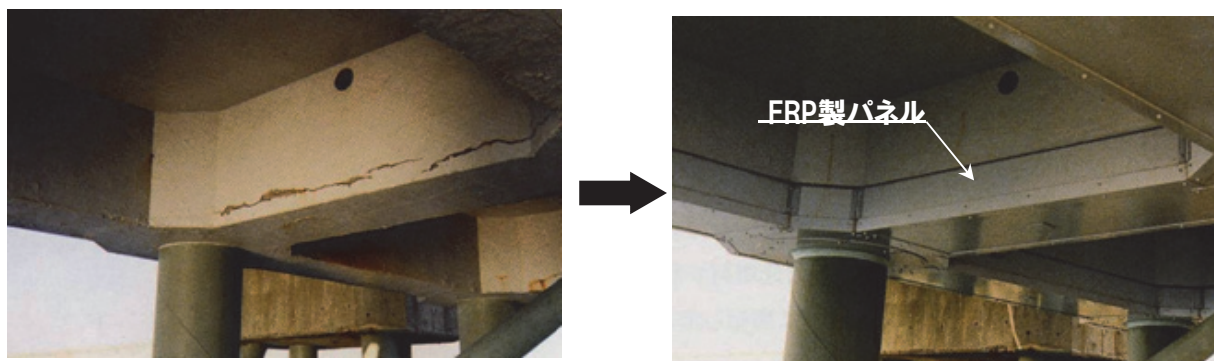
図-1 FRP永久型枠工法の施工前と施工後

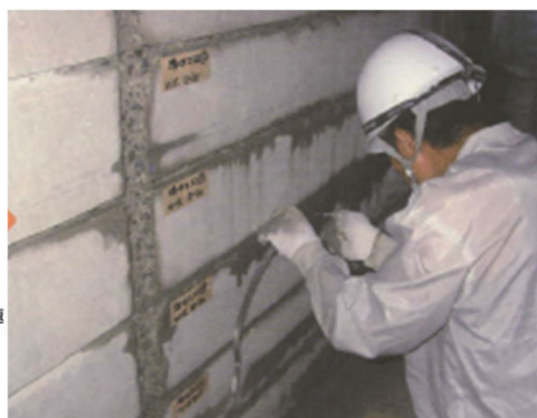
施工状況写真

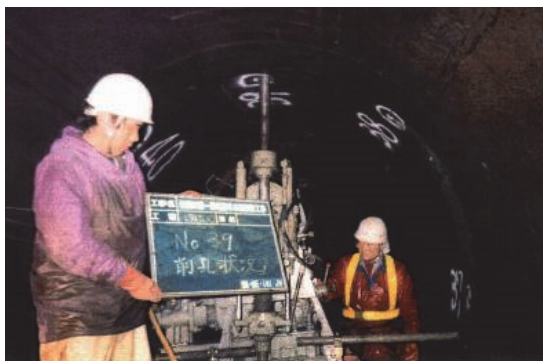
写真-1 注入孔削孔状況

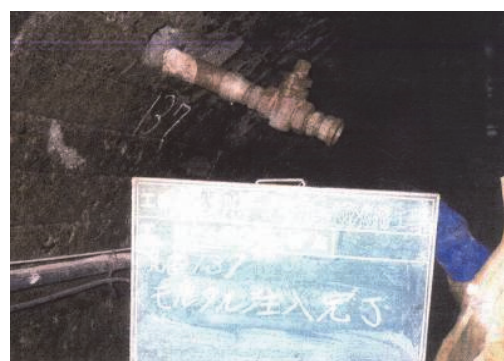
写真-2 注入完了孔状況

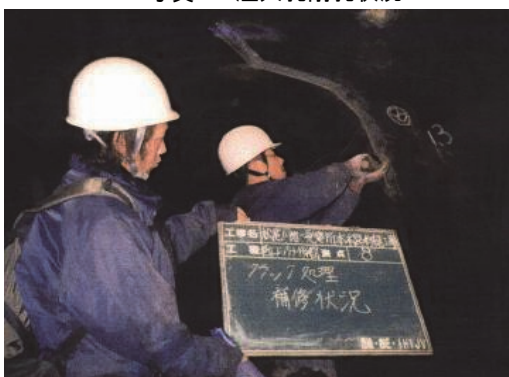
写真-3 クラック補修状況

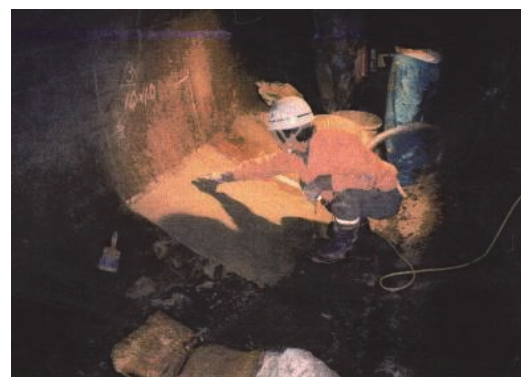
写真-4 インバート部断面修復状

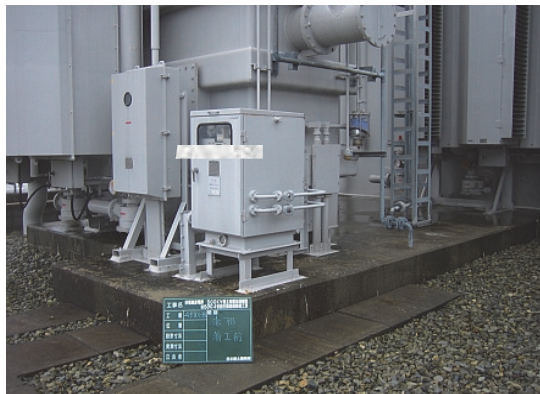
着工前

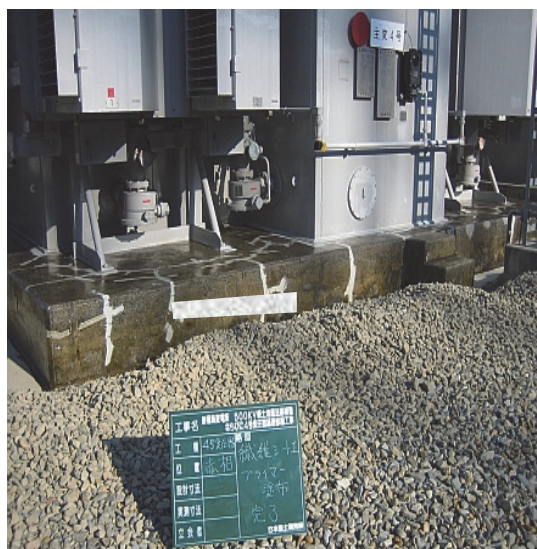
ひび割れ注入及び含浸材塗布

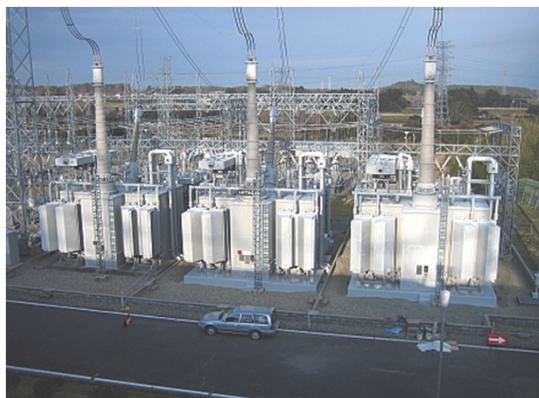
ひび割れ補修後表面保護コーティング完了全景

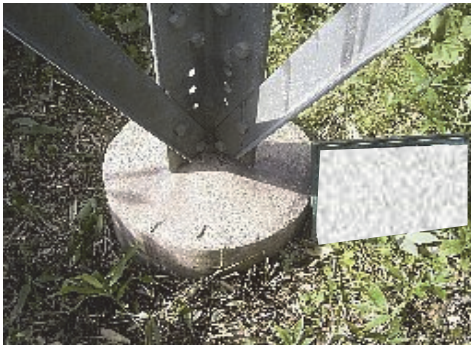
劣化部除去、防錆処理

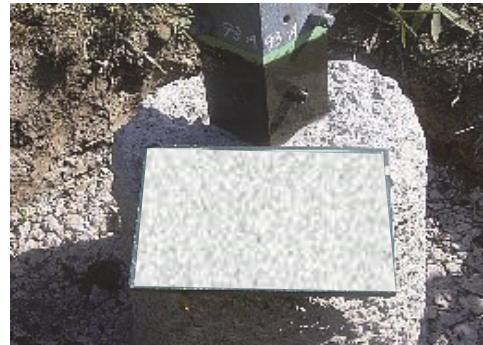
断面修復完了(左官TG202)

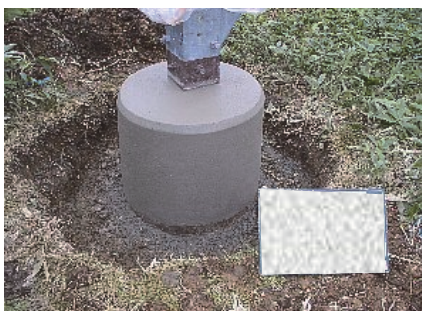
HG200塗布

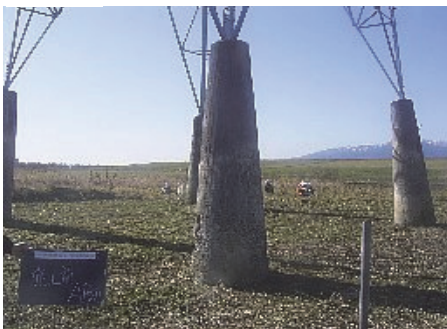
着工前

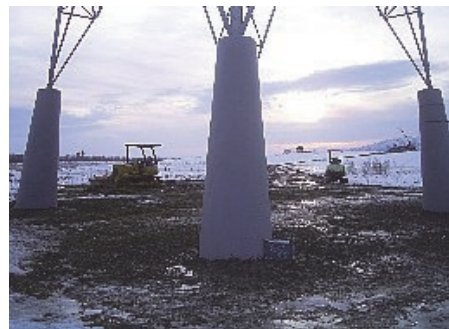
完成 (クラック架橋・追従性表面保護RB)

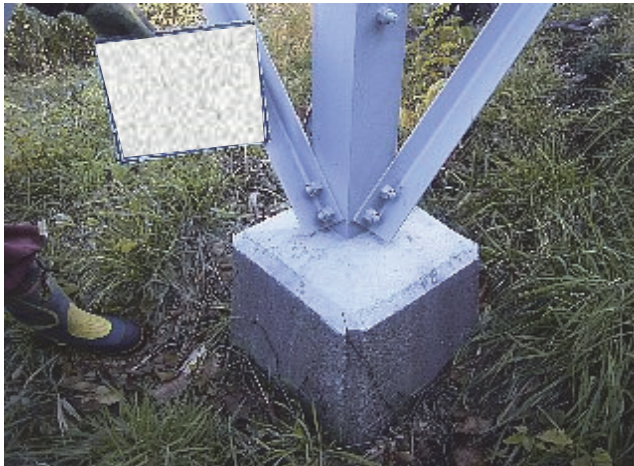
着工前

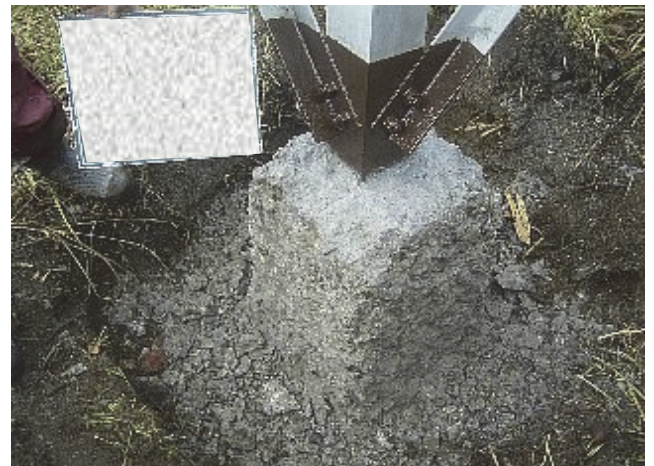
劣化部除去、防錆材塗布

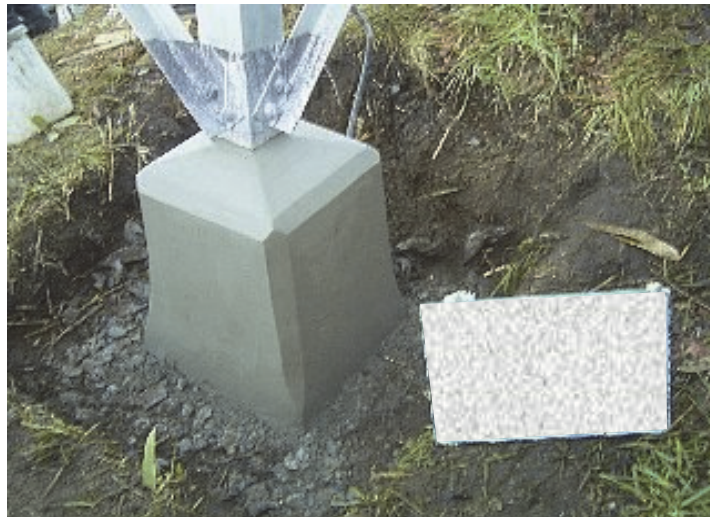
完成(TG202プライマー-TH200、必要により表面保護を行う)
