第2章 ダム本体

2.2 堤体表面の補修

2.2.3 施工事例

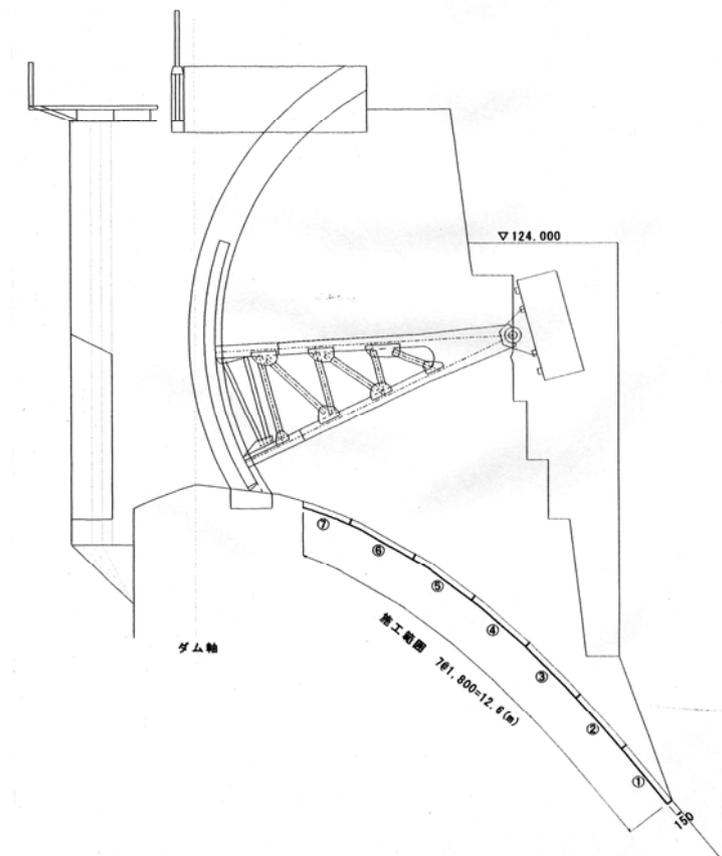
図-2.2.7 山須原ダム堤体表面の補修箇所（左岸側の一部）¹⁵⁾

洪水吐きの越流部において、ほぼ全域にわたって骨材が露出している。左岸側のバケットカーブ部では、表面のコンクリートの大部分が剥離・剥落している。原因は砂礫の流下によるすりへり摩擦であると考えられた。

補修箇所はダムの左岸側越流部 320m²である。施工範囲を図-2.2.7に示す。

コンクリートの摩耗した部分をはつり、高強度コンクリートで補修した。補修材料は、実績の多い高強度コンクリート系（高強度混和材デンカΣ6000）を採用した。

はつり厚さは施工性から150mmとし、剥離防止のため、溶接金網（φ6×100×100）を設置した。

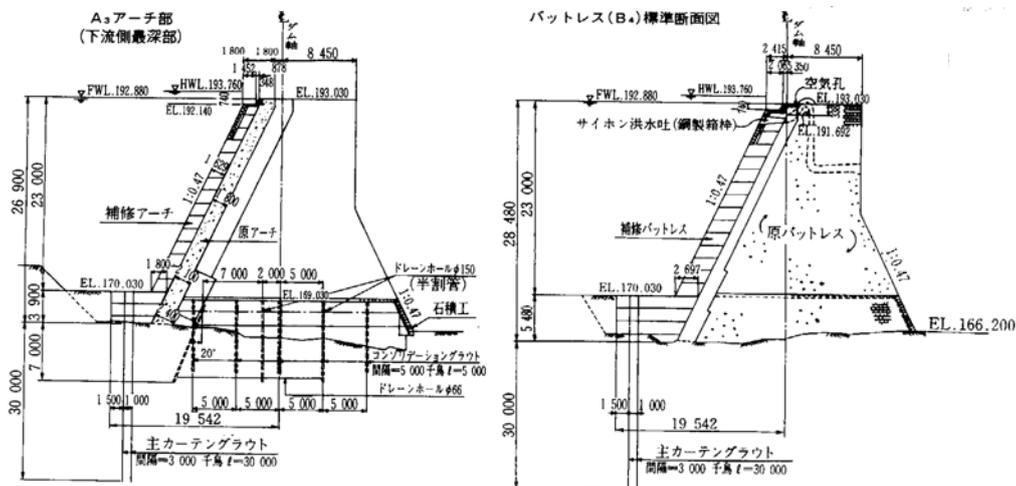
図-2.2.11 補修部の標準断面¹²⁾

堤体アーチクラウン部のひび割れ、アーチの上流側全面に石積み目地の剥離が見られ、またバットレスとアーチの接合部にもひび割れや漏水が見られた。

堤体上流面は、現堤体とほぼ同様の形状をした張コンクリート壁により漏水防止を図ると共に、岩盤接触部のフィレット部は左右ほぼ対象形にコンクリートを打設した。新しく打ち足されたアーチ版は、単独で全荷重を受持つことが可能な断面形状として設計された。一方、バットレス中心部に設置された継目には止水板による止水対策が施されるとともに、アーチの上部は景観を重視して石積みを行った。

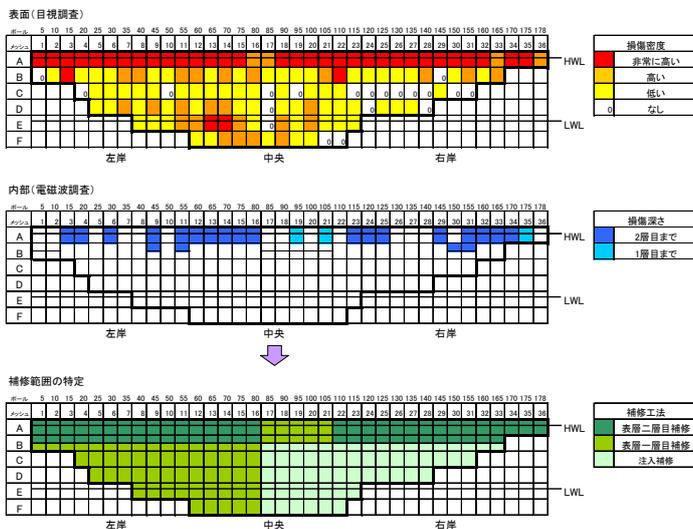
図-2.2.18 調査結果から補修範囲特定まで¹³⁾

高野山ダムでは、供用開始後 30 年を経て、遮水壁に材料自体の老化や内的外的要因による亀裂損傷や摩耗損傷が発生していた。それまでに道路舗装補修で実績のある補修工事が数回実施されていたが効果が一時的なため、経済的で効果のある抜本的なアスファルト表面遮水壁の補修方法の開発が必要とされた。そこで、東京電力㈱ではアスファルト遮水壁の維持管理システムを開発し、本ダムへの適用を図った。
