トラブル回避のための

共通認識

社団法人 建築業協会 関西支部

# はじめに

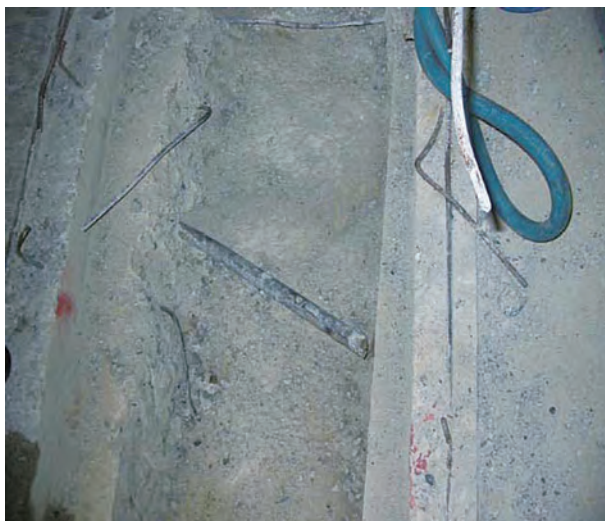
築 30 年のテナントビルの耐震補強工事において、1 階土間コンクリート（ $t = 300\text{mm}$ ）の撤去をするために、コンクリートカッターで土間を切断したところ、土間コンクリート内に埋設されていた（深さ：土間天ー 270mm）電話線を損傷したことが、建物使用者からのクレームによって判明した。（写真 1）

写真 1 電話線配管切断の現場状況写真

- ・作業前に行う事前調査においては、各探査技術の特徴をよく理解し、その場所での最適な探査方法を選定することが望ましいが、今回の事例では、技術的限界により埋設配管位置の特定ができなかった。そのような場合には、作業要領を変更し、土間コンクリートのカッター切断は極力行わないようにする。
- ・損傷事故によって大きな障害を生じる可能性がある場合は、発注者等との連絡体制を確立するとともに、万一損傷した場合の早期復旧体制を整えておく。

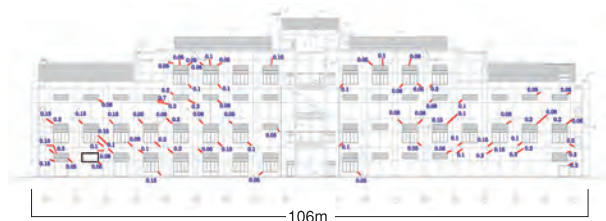
施工中の長辺方向 106m の長大な建物の北側外壁開口隅角部に斜めひび割れが生じた（図 1）。特徴としては、建物中央部方向へ引っ張られるように、逆ハの字型のパターンで発生していた。また、ひび割れ幅は、建物の端部ほど、大きな値となっていた（写真 1）。

図 1 施工中の外壁に生じたひび割れの例<sup>3)</sup>

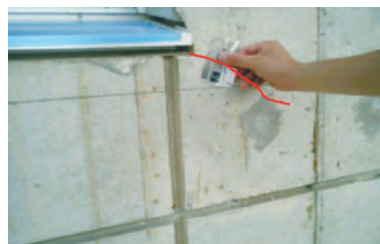
外壁に対して建物全体の収縮によって生じる引張り力が作用した場合には、図 2・3 に示すように、下階が上階の収縮を拘束して変位に差が生じるため、上端部を中央部方向に引張り力が働くこととなり、開口隅角部に斜めひび割れが生じたものと考えられた。

写真 1 開口隅角部の斜めひび割れ<sup>3)</sup>

EXP.J を設けずに長大な建物を施工する場合は、初期収縮時の拘束をできるだけ緩和するよう、工区分割や施工順序の工夫、および、誘発目地や補強筋の設置といったひび割れ対策を講じる必要があるが、ひび割れを完全に防止することは不可能に近い。そこで、建物全体を輪切りにするように、『収縮帯』

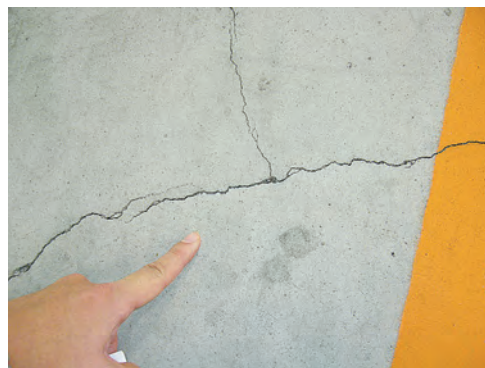
竣工後1年の倉庫屋内床において、写真1・2のように、ひび割れが発生した。ひび割れの処置を実施するにあたり、写真2のような微細なひび割れについても補修するよう要請があった。

発生状況から、コンクリートの乾燥収縮に起因したひび割れであるものと推定された。(図1)

写真1 倉庫屋内床のひび割れ(0.5mm超)

建物屋内における鉄筋降伏抵抗性や劣化抵抗性を考慮し、0.5mmを超えるひび割れについては処置を行ったが、それ以下の微細なひび割れについては、構造耐力上に問題がないことを説明したうえで了解を得た。

設計・施工上の対策として、ひび割れ誘発目地(カッター目地)の設置などが有効な対策とされているが、誘発目地内にひび割れを100%の確率で発生させることは、現状の技術では困難なため、微細なひび割れが許容されない場合は、仕上げ材も含めた対策を検討する。

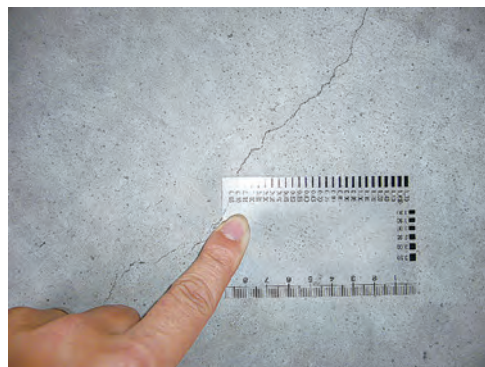
写真2 微細なひび割れ(0.1mm)

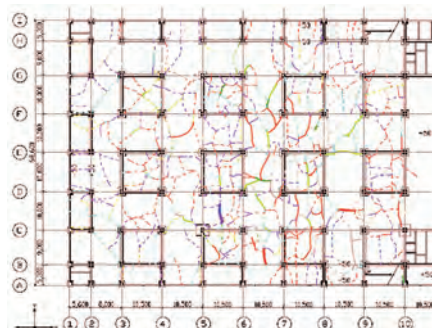
竣工後1年の長辺175m×短辺70mの屋内自走式立体駐車場の土間スラブおよびデッキスラブにひび割れが生じた。(図1・2) 特徴としては、土間スラブはひび割れ幅0.2～0.5mm程度のランダムなひび割れが、デッキスラブは主として小梁の架かる大梁に沿ったひび割れが生じ、建物四隅には、斜めひび割れ(図2右上)が生じたが、0.3mmを超えるひび割れは少なかった。(設計仕様：膨張材有、梁上補強筋有、誘発目地無)

土間スラブは、コンクリートの乾燥収縮を梁が拘束することによって生じる乾燥収縮ひび割れと推定された。施工時に配筋を乱している(鉄筋位置が下がりかぶり厚さが大きくなっている)ことも、ランダムなひび割れを誘発する一つの要因と考えられた。一方、デッキスラブは、車輛走行時の繰り返し荷重による振動やたわみ、建物全体の膨張収縮、小梁方向(市松)による床剛性の違いに起因した規則性のあるひび割れと推定された。

図1 土間スラブに生じたひび割れの例

日本建築学会指針に基づき、デッキスラブに生じた幅0.5mm超のひび割れに対して樹脂注入を行った。また、デッキスラブに生じた0.5mm以下および土間に生じたひび割れに対しては、浸透性の表面改質剤を塗布した。

床ひび割れの発生を抑制するためには、設計面での対策が最も重要となる。適切な誘発目地の設置や梁上補強筋の設置、鋼繊維の混入や膨張材・収縮低減剤の使用など、事前に対策を検討する。また、床面に要求される性能によって、仕上げ材や対策レベルを使い分ける必要がある。

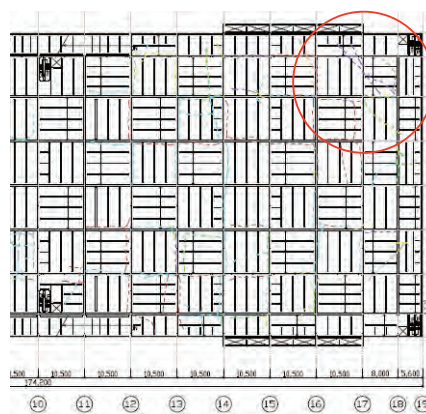
図2 デッキスラブに生じたひび割れの例

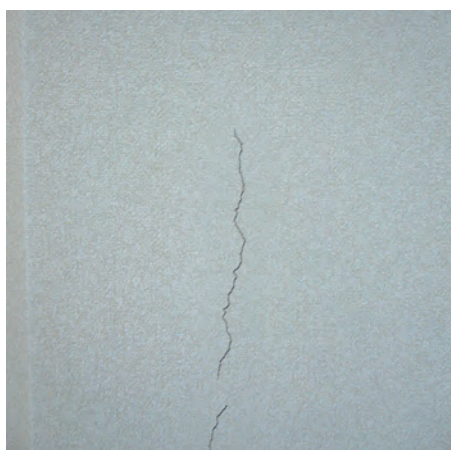
スラブコンクリートに直張りされていた天井クロスが、コンクリートの乾燥収縮に起因してスラブに発生したひび割れに追従できなかったため、クロス表面にひび割れが顕在化した。（写真1）

写真1 クロス表面に生じたひび割れ

コンクリートの乾燥収縮によるひび割れは避けられないこと、また、今回のひび割れは構造上問題となるひび割れでないこと、耐久性などに大きな影響を及ぼすものでないことを説明し、アフターサービス対象外としてひび割れを補修した上でクロスを張り替えた。（写真2）

直天井では、ひび割れが顕在化した場合問題となることがあるので、美観上ボード天井を設ける。

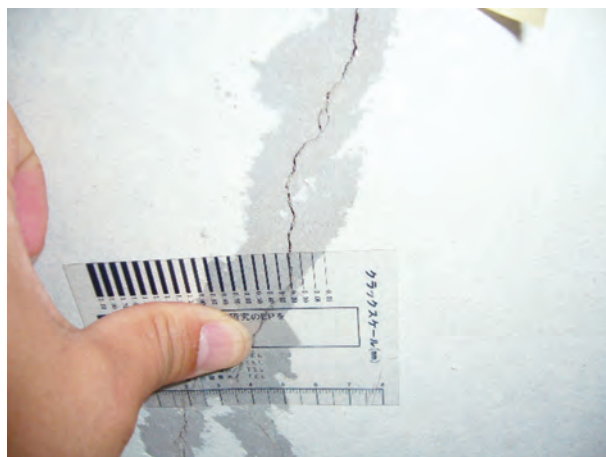
写真2 ひび割れ幅の確認（0.15mm）

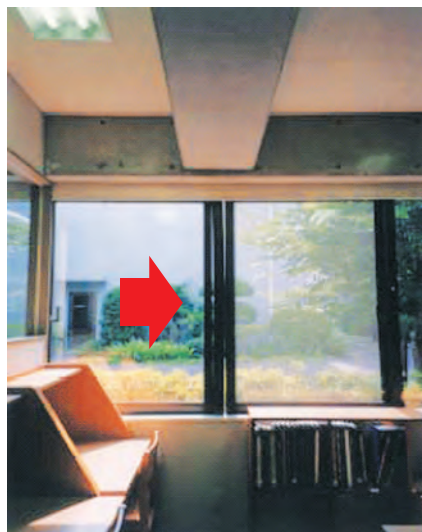
写真1 梁たわみによるサッシの変形状況

大型の横連窓サッシの場合、上下階での変形量の違いが予想される場合は、クリープ抑制対策として梁の剛性を高めることや、スパン中央への荷重が集中しないように構造変更などの検討も必要となる。また、方立て上部については、その変形量に対して追従できる納まりとする。

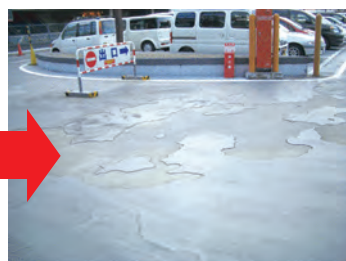
竣工後1年のショッピングセンターにおいて、屋上駐車場のカーブ部分や通路部分で塗膜防水層の剥離が発生した。ショッピングセンターが年中無休のため、夜間での部分補修工事を実施したが、乾燥養生期間が不足していたため、同一部位で剥離が再発した。(写真1・2)

写真1 事例①のカーブ部分の塗膜防水剥離状況

ショッピングセンターなどの建設においては、短工期であることが多く、防水層を施工する前の下地コンクリートの含水率が高いため、接着強度が不足して、塗膜防水層に剥離が生じたものと考えられた。さらに、カーブ部分や駐車スペースの前輪部分（据え切りさせる部分）ではタイヤの接地圧が大きく、塗膜防水層に破断が生じ、その後剥離範囲が拡

漏水防止の観点からは、アスファルト防水層の上にアスファルト舗装とすることが望ましい。やむを得ず、塗膜防水とする場合は、剥離の兆候が現れた時点で、適宜メンテナンスを実施する必要がある。

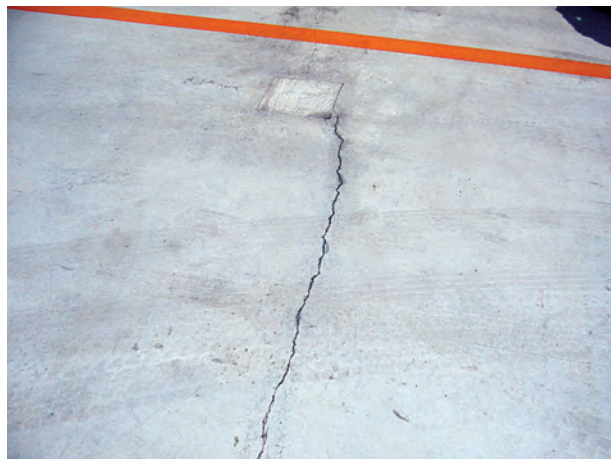
竣工後４年の複合施設の自走式立体駐車場中間階において、駐車された車上に積雪していた雪が溶けて、防水仕様でない床面（防塵塗装仕上げ）から下階に漏水し、駐車していた車を汚した。

床コンクリートのひび割れ発生の原因は、乾燥収縮や膨張収縮、たわみによる曲げひび割れであることが想定された。設計仕様では、コンクリート直押えの上に防塵塗装仕上げとなっており、防水性能がないためにひび割れを通じて下階への漏水に至ったものと考えられた。

写真1 駐車場床に生じたひび割れ

床に生じたひび割れから下階に漏水してトラブルになることが想定される場合には、設計段階でコンクリート表面に防水層を設置することが必要である。

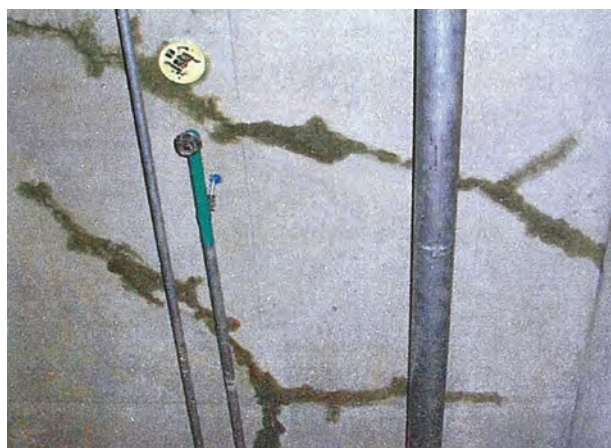
写真2 駐車場天井ひび割れからの漏水

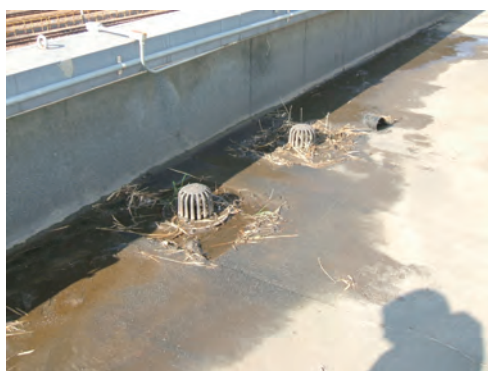
竣工後7年の工場において、屋上から漏水が生じているとの連絡があり、調査したところ、屋上のドレン周りの雑草の根がアスファルト露出防水層を貫通し、ドレン付近の直下で漏水していることがわかった。(写真1、図1)

写真1 漏水部分屋上ドレン周りに生えていた雑草が除去された状況

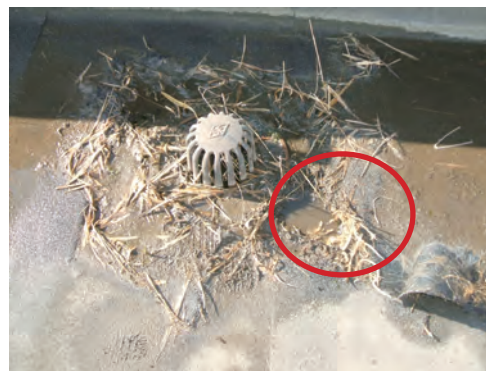
屋上には、近くの河川敷から飛来した土がたまり、その部分に雑草の種子が発芽、成長して防水層を貫通し、漏水の要因になったと考えられた。(写真2)

写真2 ドレン周りの防水層の中に雑草の根が入り込んだ状況

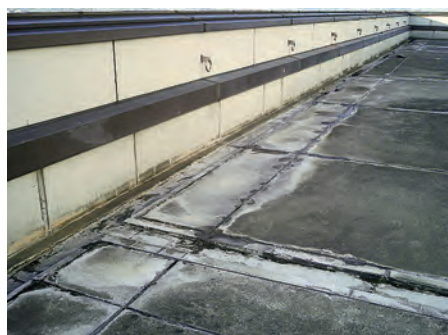
- ・押さえコンクリートからのエフロレッセンスによる樋の詰まり（写真3）
- ・落ち葉や鳩の糞によるドレンの詰まり、カラスによるパラペット天端のシーリング破損（写真4）
- ・非歩行用仕様（露出防水）のメンテナンス時の工具落下による破断、配管支持架台下やメンテナンス通路の養生不足による破断

写真3 押さえコンクリートから生じたエフロレッセンスによる樋詰まり

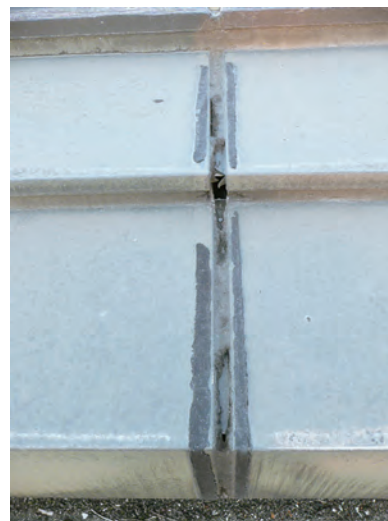
写真4 カラスによるシーリングの破損

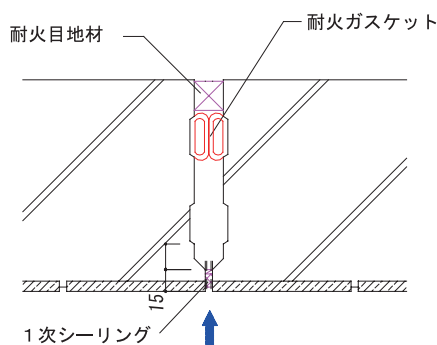
図 1 に示すように、この外壁 PCa 板は固定板であり、1 枚板に見せかけるために設けられた幅 5mm のシーリング目地では、適正な施工ができていなかったため、シーリングが早期に劣化して破断した。さらに、高層階における室内外の差圧が生じたことにより雨水が吸い込まれ、室内へ漏水が発生した。

なお、2 次止水ラインとしてガスケットが設置されていたが、そのコーナー部にシーリングを施していたものの、隙間が生じていたため、そこが水みちとなって浸水した。

図 1 ジョイント目地からの漏水

今回の事例のように、意匠性を優先した納まりとした場合、後に不具合が発生する危険性が高くなることがある。そこで、シーリングの施工性を確保するためには、適正なシーリング形状を確保し、さらにダブルシーリング目地とするなど表面シーリングが劣化しても防水性を確保できるような耐久目地設計が重要となる。

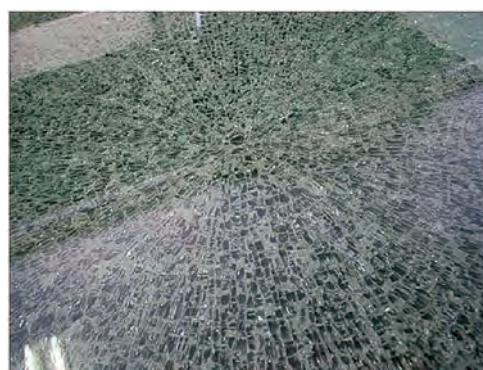
写真1 強化ガラスの破碎状況

強化ガラスは、自然破損の可能性があるので、落下したときに第三者に危害を及ぼす恐れがある部分に使用する場合は、合わせガラスの採用や飛散防止フィルムとの併用を検討する。

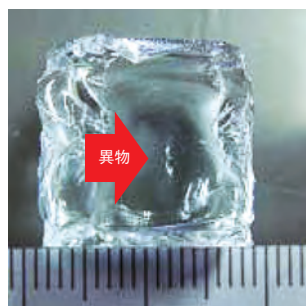
写真2 熱割れによるミラーマーク

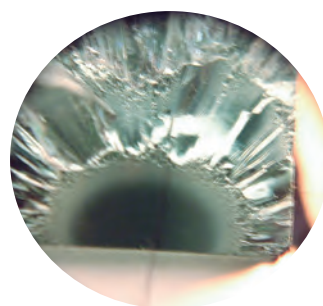
写真3 自然破損によるミラーマーク

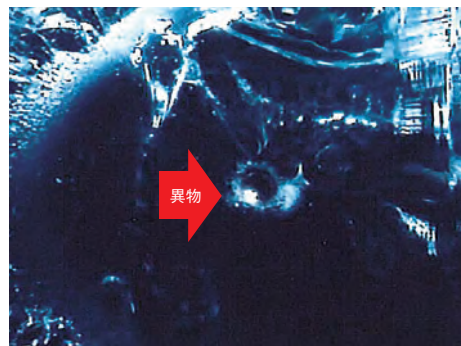
写真4 ガラス内の異物（硫化ニッケル）

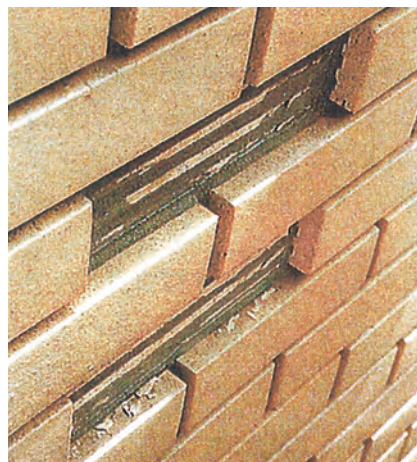
写真 1 タイル剥離状況（裏足の破断）

タイル目地の深さは、タイル厚さの 1/2 以下になるまで目地モルタルを充填する。

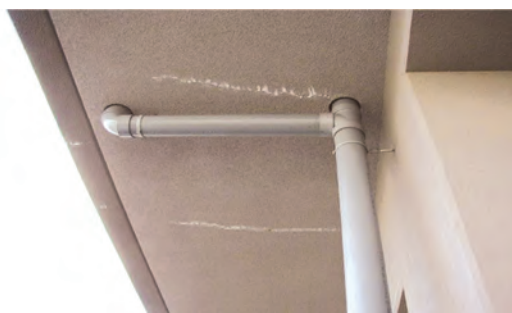
写真 1 バルコニー床からの漏水<sup>2)</sup>

漏水によってクレームの発生が懸念される場所については、設計段階において有効な防水仕様としておく必要がある。

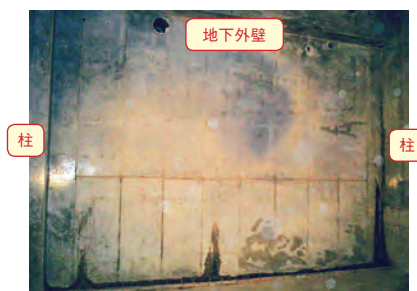
地下外壁は、土が断熱材として働くことで山留め壁と室内側との温度・湿度差が大きくなり、その結果、外壁に拘束ひずみや引張り応力が発生し、ひび割れが生じる可能性が高いと考えられている。図1および写真1のように、柱と外壁との入隅部およびスパン中央部では、ひび割れが生じやすい。

写真1 地下外壁に生じたひび割れからの漏水事例

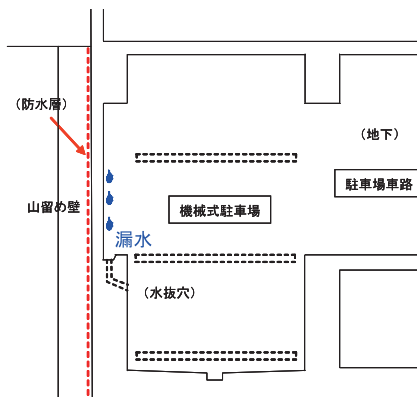
図2に示すように、山留め壁を下地として防水を施していたが、防水層を貫通する型枠セパレーターから地下外壁に生じたひび割れ部分を水路として、漏水に至ったと考えられた。

図2 地下外壁に生じたひび割れからの漏水

しかし、地下外壁が漏水することは、躯体内部の鉄筋腐食の原因となるため、耐久性上に問題が発生する。そのため、躯体の耐久性確保の観点からは、漏水することを前提とした二重壁設置等の対策は、本質的な解決方法であるとはいえない。そこで、設計段階においてひび割れ誘発目地＋エポキシ樹脂鉄筋の採用など、耐久性に配慮した設計仕様の検討が必要である。

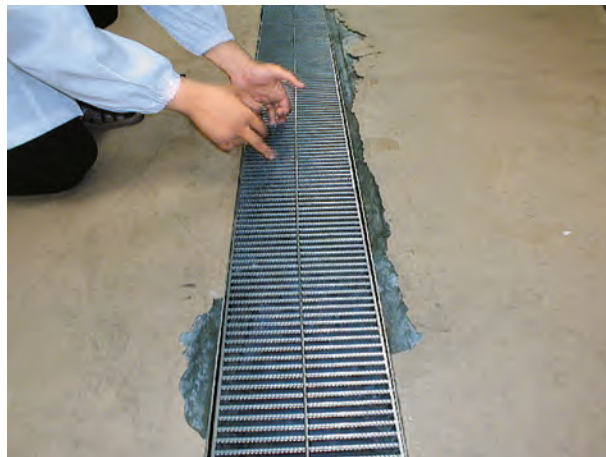
写真1 グレーチング部取合い部の塗床剥離

- ① 塗床を施工する部屋の用途や使用状況に応じた塗床材を選定する。とくに食品工場では、熱湯や化学薬品を用いることがあるので、塗床材や工法の選定には注意を要する。
- ② 排水側溝がある場合は、側溝から排水があふれ出ないように側溝形状・排水管径などを検討する。

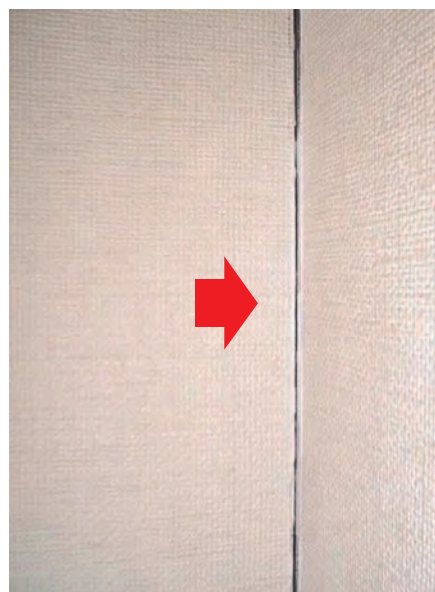
写真 1 ボード入隅に生じた隙間

外壁 ALC 板（縦壁ロック工法およびスライド工法）に内装ボード仕上げを行う場合は、軽鉄下地もしくは木軸下地の上に石膏ボード張りとし、外壁 ALC 板と内装仕上げとの縁を切った納まりにすることが必要である。これら ALC 板の影響を直接受けない内装仕上げ工法を採用することで、小規模地震発生時の内装仕上げの損傷程度を軽減できるこ

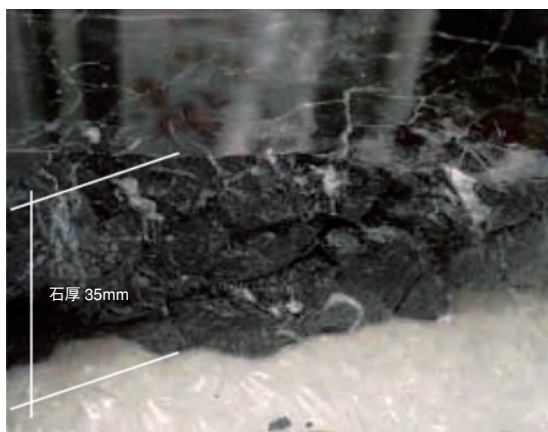
写真2 クラックの状況

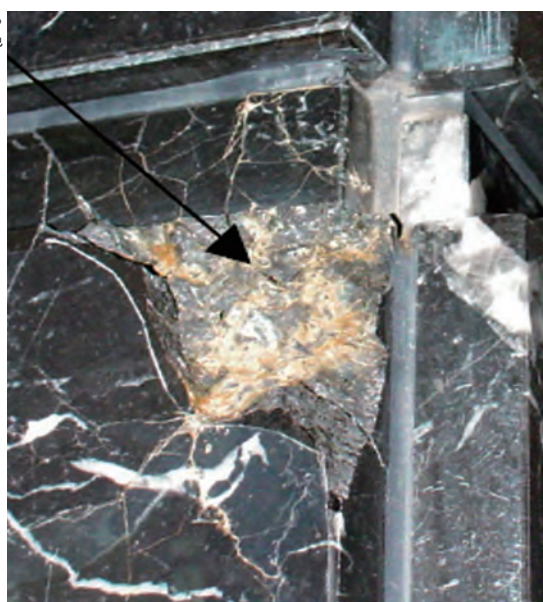
欠け落ち  
錆色に呈色

写真3 石の自然破損

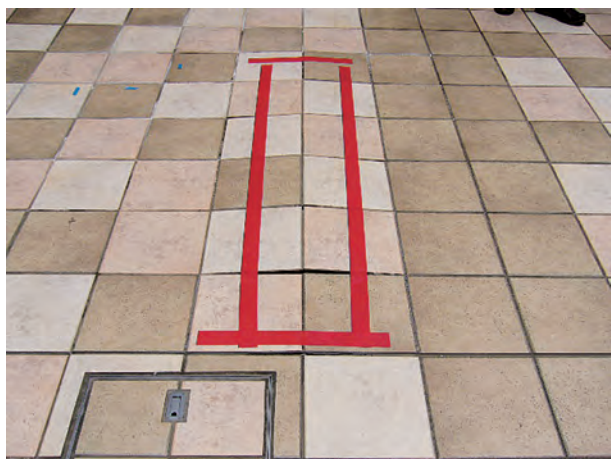
床タイルの浮き上がりが生じた部分において、下地モルタルにひび割れ等の発生は確認されなかった。剥離面の状態から判断して、経年劣化によりタイル張り付けモルタルの接着力が低下していたものと考えられた。また、その部分は建物の影になりやすく、日射の影響を受けやすい場所でもあり、膨張収縮によるひずみが大きかったものと考えられた。よって、発生要因は、タイル表面の膨張収縮によって生じたひずみが、タイル張り付けモルタルの接着力が低下している部分に集中したことに起因したものと推測された。

写真1 床タイル浮き上がり状況

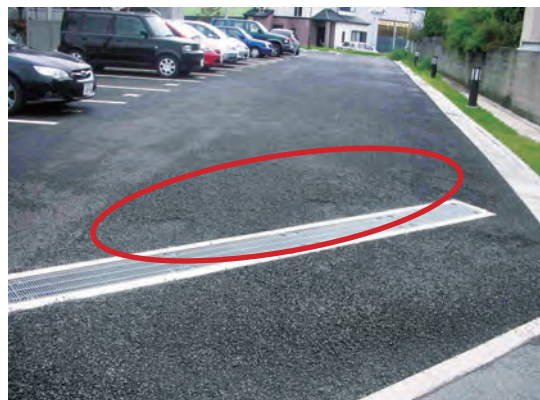
写真1 舗装が剥がれた駐車場コーナー部

一般のアスファルト舗装と比べて、透水性舗装は空隙率が高いため、骨材の飛散・空隙つぶれ・磨耗が生じやすい。とくに、曲がり角等では、タイヤの据え切りによるねじれ作用で骨材が飛散しやすい。

コーナー部など据え切りによって骨材表面のめくれが想定される部位には、設計段階において強化用樹脂の採用を検討する。しかし、強化用樹脂を採用した場合でも、車輛の繰り返し通行によって骨材同士の密着性が低下するため、定期的なメンテナンスが必要である。

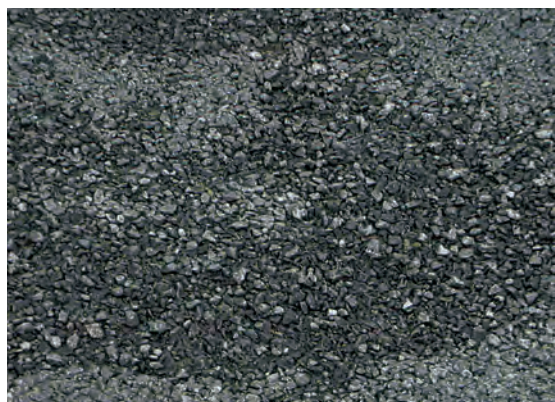
写真2 同上 剥がれた表面骨材

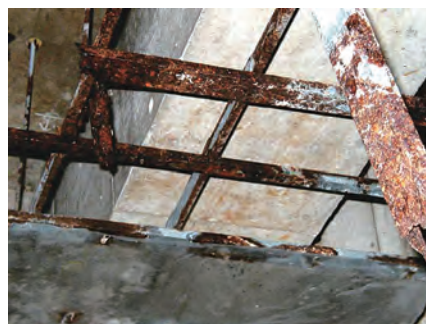
写真1 天井裏鉄部の腐食

また、天井下地材・照明器具などはステンレス製とし、鉄部は重防食塗装を施すことが望ましい。

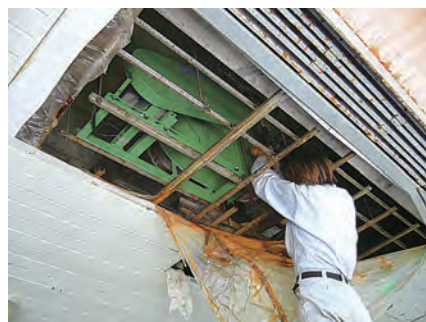
写真2 天井ボードの落下
