取組事例の名称		防潮堤の仮復旧
概要	対象	防潮堤
	種別	<input type="checkbox"/> 救援 <input checked="" type="checkbox"/> 機能回復 <input type="checkbox"/> 新・増設 <input type="checkbox"/> 復興 <input type="checkbox"/> その他 ()
	規模	防潮堤復旧 L=275m (6箇所合計)
	実施会社	(株)フジタ東北支店
	実施場所	宮城県 石巻 市・町・村
	発注者	宮城県

名称：鋼矢板＋消波ブロック＋耐久性大型土嚢

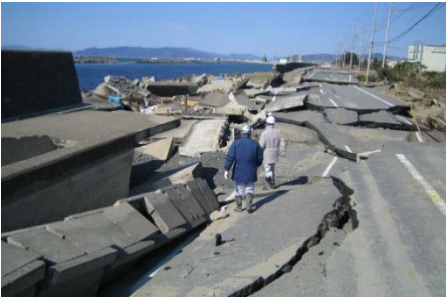
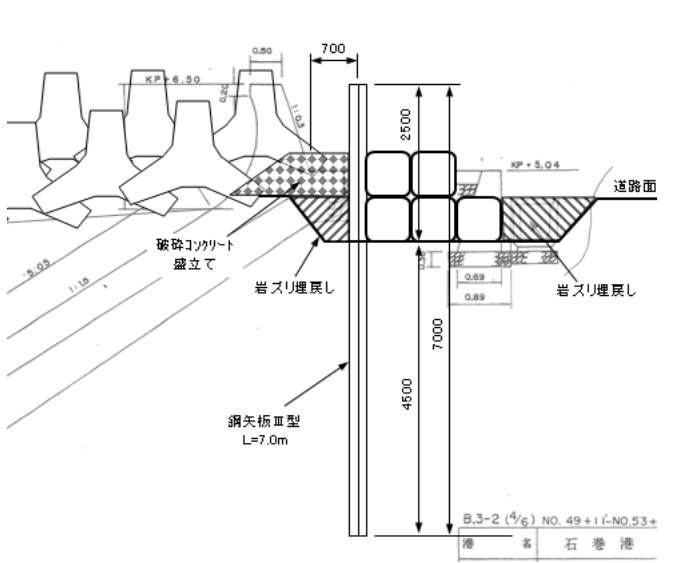
<p>復旧前</p>

延長10m～200m程度の損壊箇所6箇所を、鋼矢板(Ⅲ型L=7.0m)、消波ブロック(4t)、耐久性大型土嚢を組み合わせ設置し仮復旧を行った。
