取組事例の名称		仙台市水道局 貯水池補修工事
概要	対象	貯水池堤体
	種別	<input type="checkbox"/> 救援 <input checked="" type="checkbox"/> 機能回復 <input type="checkbox"/> 新・増設 <input type="checkbox"/> 復興 <input type="checkbox"/> その他 ()
	規模	堤体に発生したクラックの諸元 クラック長 : 2m~11m程度 クラック幅 : 2cm~12cm程度
	実施会社	西松建設株式会社
	実施場所	宮城 県 仙台 市
	発注者	仙台市水道局

1. 工事等取組の目的及び概要と採用した技術名称

名称：ウラン水溶液によるクラック進展調査

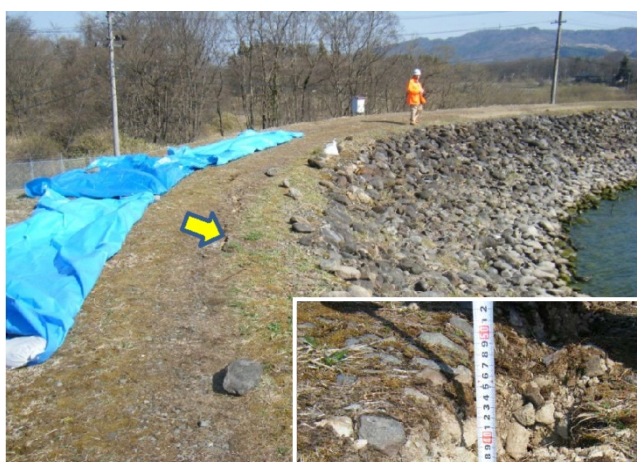
被災状況

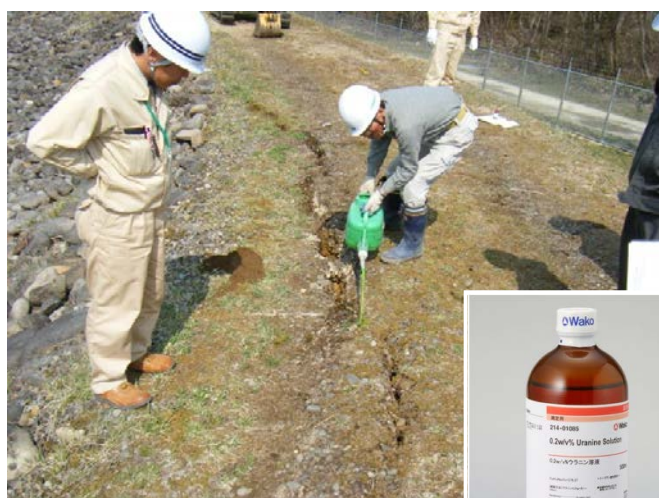
ウラン水溶液は地下水調査等で実績があり、万が一貯水池に浸透しても問題がないことから、採用に至った。ウラン水溶液でクラック進展を確認できることを期待したが、当該箇所の表層部は砂礫層であったため、地盤への浸透が大きくクラックの進展を確認することは困難であった。そのため、コア層（粘性土）まで掘削してウラン水溶液を注水し、コア層への浸透がないことから、コア層にはクラックが進展していないことを確認した。

クラック進展確認状況

ウラン水溶液
