取組事例の名称	グラウンドアンカーによる護岸せり出し対策工		
概要	対象	自立式鋼管矢板護岸	
	種別	<input type="checkbox"/> 救援 <input checked="" type="checkbox"/> 機能回復 <input type="checkbox"/> 新・増設 <input type="checkbox"/> 復興 <input type="checkbox"/> その他 ()	
	規模	護岸補強工 全長約245m (グラウンドアンカー98本 根固め石6900m ³) 他	
	実施会社	東亜建設工業(株)	
	実施場所	福島県 市	
	発注者	民間パブリックユーティリティ企業

名称：グラウンドアンカーによる護岸補強工

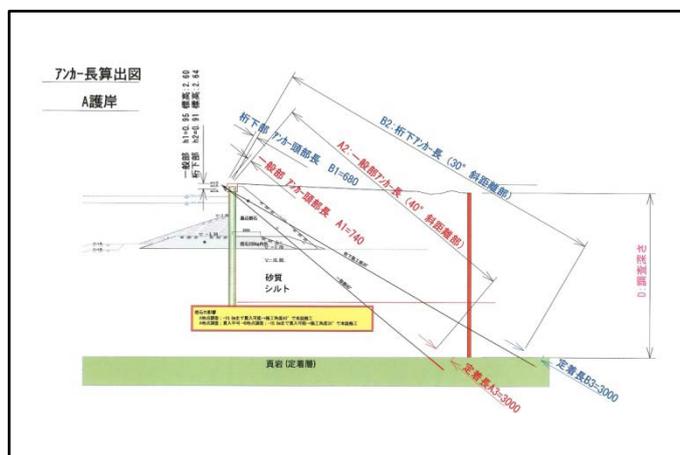
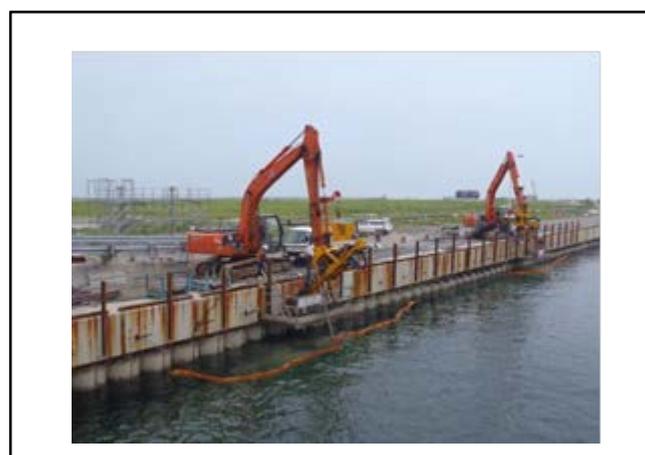
(写真、イラスト)

既設護岸の鋼管矢板は地震力あるいは津波の引き波による大きな残留水圧の作用などが原因として考えられる前面への大きな変位が生じていた。これに対して、「グラウンドアンカーによる補強」および「捨石による根固め補強」を組み合わせることで施工することによって護岸機能を回復した。なお、グラウンドアンカー工はバックホウにスキッドを艀装して、護岸上から施工した。

- ①防波堤の損壊によって湾内の静穏度が低いため、工期制限等からも海象条件に大きく左右されない工法である必要があった。(バックホウに艀装することによって護岸上からの施工が可能となり、重機足場が不要となるため、作業性と稼働率の向上によって工期短縮となる。)
- ②比較的廉価であることや鋼管矢板の被覆防食を損傷しないこと等、諸条件の比較のもと工法の採用となった。(グラウンドアンカー工と根固め工の組み合わせ)
