取組事例の名称	東日本大震災でのり面崩壊した東北本線豊原・白坂間178 k 900m付近災害応急・復旧工事	
概要	対象	のり面
	種別	<input type="checkbox"/> 救援 <input checked="" type="checkbox"/> 機能回復 <input checked="" type="checkbox"/> 新・増設 <input type="checkbox"/> 復興 <input type="checkbox"/> その他 ( )
	規模	崩壊土砂撤去10,000m <sup>3</sup> 格子砕工 2,000m <sup>3</sup> 抑止杭打設 H300 10.5m 90本
	実施会社	東鉄工業株式会社
	実施場所	栃木県那須郡那須町
	発注者	東日本旅客鉄道株式会社 大宮支社

## 1. 工事等取組の目的及び概要と採用した技術名称

名称：格子砕工

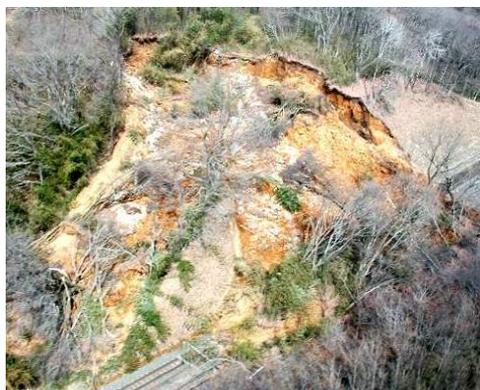
地震によるのり面の崩壊により、東北本線豊原・白坂駅間の線路が10,000m<sup>3</sup>の崩壊土砂に埋まった。応急工事で土砂を撤去し、のり面の安定勾配を確保した。本復旧の構造として、抑止杭を打設するとともに、当該現場周辺で採用されている格子砕工によりのり面の更なる安定を確保した。

崩壊状況

応急工事（崩壊土砂撤去）

- ・一日でも早く列車を通すため⇒崩壊土砂の撤去を最優先し、バックホウ(0.7m<sup>3</sup>)、キャリアダンプ(10t)を使用した。現場周辺の借地に掘削土を仮置きし、その後ダンプトラック(10t)にて搬出した。

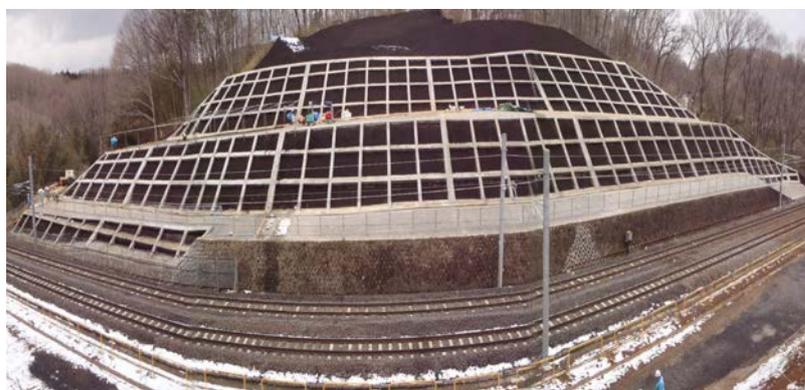
格子砕工完了

- ・当該現場付近の既設格子砕工が地震で崩壊しなかったため。
- ・比較的大型重機を使用しなくとも施工できること。
