| 設備工事情報シート | 電気 | IV-E-5 | 制 定 | 2007年4月1日 |
| IV. アフタークレーム | 積雪地域における中間デッキスラブ<br>火災報知器の誤報 | | 漏電誤報 | |

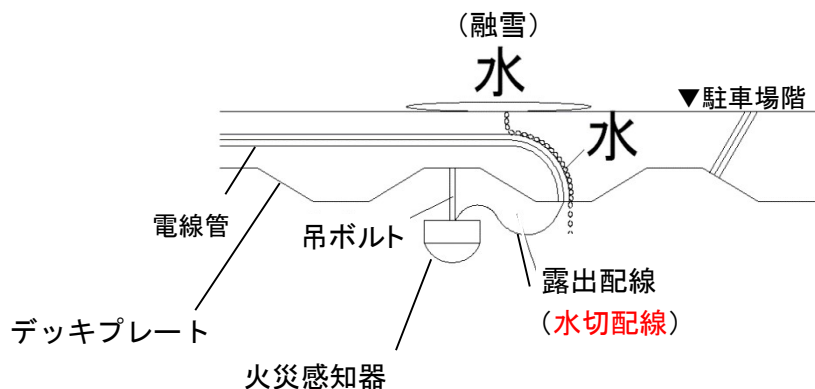
(図-3) 今後の対策

**駐車場階**において、雨天時の車の持込水・外部よりの雨水吹込よりも、車による雪の持込による**融雪水**のほうのはるかに量が多い。また、駐車場階においては床面非防水の場合が多く、スラブ内に進入した水は、打ち込み配管を伝って、感知器付近に落下する事が多いため、**水切配線**を行う等の**漏水対策**の検討が必要である。(図-3)

また、他の障害物(梁等の構造物・機器類・配管配線類)との取り合いや、防火区画の処理が可能であれば、出来る限り打ち込み配管・配線を避け、**露出工事**を行うことが望ましい。
