| 設備工事情報シート | 衛 生 | IV-P-6 | 制 定 | 2006年4月1日 |
| IV. アフタークレーム | 樹脂管の釘打抜きによる漏水 | | 漏水 | |

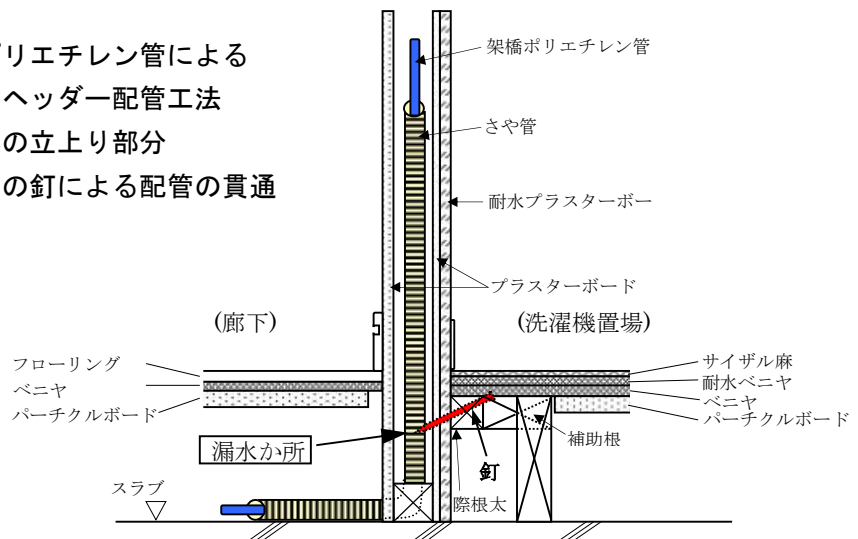
図-1 床・壁まわり断面図

- ① 配管種別：洗濯機用給水配管
- ② 配管材及び配管工法：架橋ポリエチレン管による  
さや管ヘッダー配管工法
- ③ 漏水部位：二重床内から壁への立上り部分
- ④ 漏水原因：際根太固定のための釘による配管の貫通
- ⑤ 漏水発生日：竣工後約半年

そのため、配管位置が壁ボードに隠れていて、際根太を止める際に配管位置を十分に確認せずに釘打ちを行ってしまった。

配管終了時の圧力試験、器具配管接続終了時の水圧試験を実施したにもかかわらず漏水を発見できなかった。その後、時間の経過と共に配管内の水による釘の錆が進行し、配管を打抜いた釘と管との隙間が発生して漏水に至った。

樹脂管の場合、その材料の特性から管と打抜いた釘との密着性が強く、通常の配管圧力試験では漏水が発見できない場合がある。

漏水部位まわりの洗濯機置場、廊下等の濡れた床下地、壁を撤去、復旧した。さや管の内管（架橋ポリエチレン管）を抜替えた。
