種別	工種	事例名	シート番号
漏水	給排水	バルコニー設置の排水管の破損	1-2

マンションバルコニー設置のスロップシンクの排水管の破損事例。

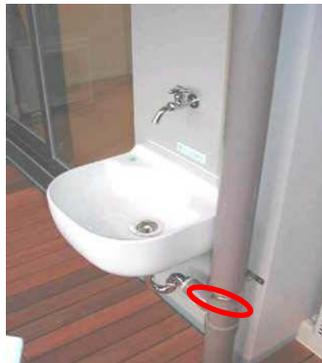
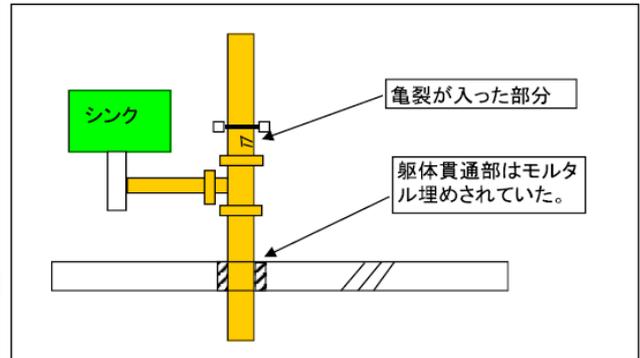
#### 事例.1

スロップシンク排水縦管  
(材質:硬質ポリ塩化ビニル管)に亀裂が入り漏水した。

屋外露出部分での硬質ポリ塩化ビニル管の使用に際し、温度差による伸縮を考慮せず、支持金物や躯体貫通部の埋戻しモルタルで固定したため、伸縮が吸収できずに管材等に亀裂が生じた。硬質ポリ塩化ビニル管は温度差10℃で1mあたり0.7mm伸縮する。屋外の露出配管は、外気温20℃の時、直射日光が当たる管の表面温度が50℃と想定した場合、1mあたり2.1mm、縦管で階高を3mとすると、1フロアあたり6.3mmの伸縮が生ずることになる。

いずれの事例に対しても、管材の伸縮を吸収する伸縮継手を固定支持間に設けた。

硬質ポリ塩化ビニル管メーカーの技術資料には、伸縮継手の設置基準が謳われており、基準に従い設置する。気温差だけでなく排水の温度差でも伸縮するので、エコキュートドレンなど、高温排水が流れる場合は十分な伸縮対策、並びに管材自体の変更が必要となる。

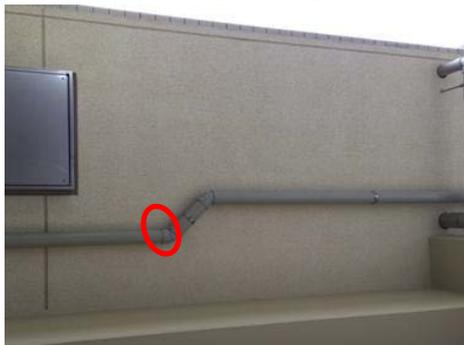
【見上げ写真】

事例.2 スロップシンク排水バルコニー上裏に設置の横引き管(材質:硬質ポリ塩化ビニル管)の継手(45° エルボ)に亀裂が入り漏水した。
