種別	工種	事例名	シート番号
漏水	給排水	ポリブテンパイプの最小曲げ半径以下による亀裂	1-3

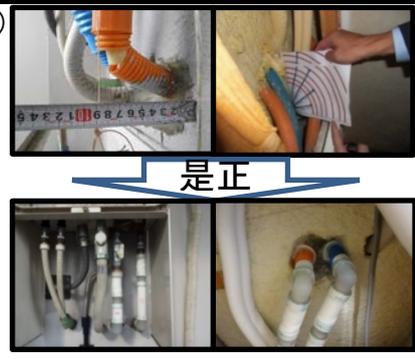
(写真)

マンション物件において、給湯器下部及び住戸内パイプスペースより漏水が発生。  
床転がし配管から給湯器背面のパイプスペースへの立上げ配管及び外壁貫通後から給湯器までの立上げ配管に、亀裂が入り漏水していた。

パイプスペースの有効寸法が狭く、給湯器と配管スリーブの位置が近かったため、【図2】のポリブテンパイプの最小曲げ半径が確保出来ず、急激な曲げにより、ポリブテンパイプに負荷が掛かり亀裂が入ったものと思われる。

パイプスペース壁に貫通部確認用の点検口を設け、曲がり急激な箇所はポリブテンパイプを切断し、コネクターエルボを取付けた。(写真)

ポリブテンパイプを保護管で養生し、貫通部には屋外、屋内共にシール処理を行った。

また、水圧試験を行い漏れがないことを確認した。

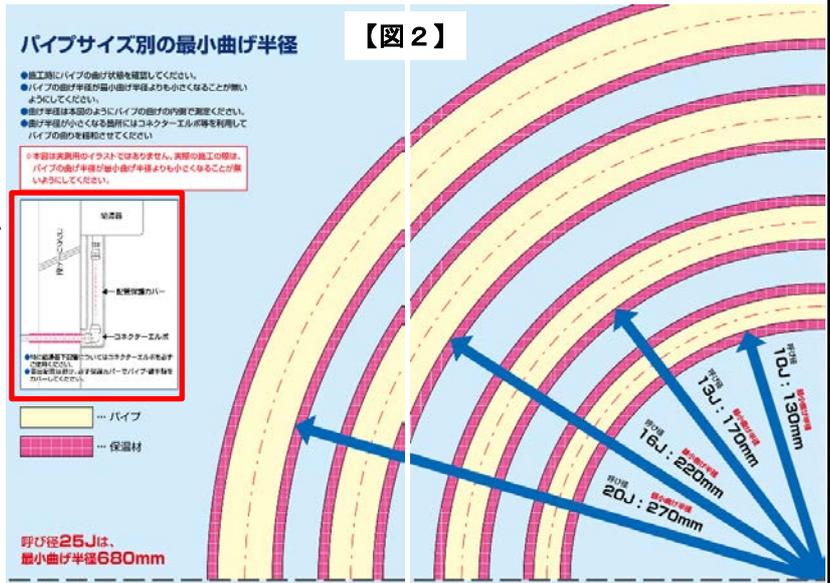
【図1】注意事項と参考資料

接続部および固定部付近でパイプを強く曲げて配管しないでください。継手やパイプに負荷が掛かり漏水する場合があります。

市販されている配管曲げサポート部材でカタログ巻末掲載の最小曲げ半径以下の曲げになるものは使用しないでください。

パイプを構造物の角(梁、スラブ段差等)に強く押し当てるように配管しないでください。また基礎貫通配管では、貫通部でパイプを立上げ部角に押し付けるように固定しないでください(適切な支持間隔を確保してください)。局所的にパイプが最小曲げ半径以下になる危険性があります。

1. メーカーの「最小曲げ半径」の施工基準の周知徹底を行う。(ポリブテンパイプのメーカーカタログには、給湯器下配管にはコネクターエルボを必ず使用する事と記載あり。【図2】)
2. パイプスペースの有効寸法を計画段階で確保する。
3. スリーブの位置を施工前に確認し配管に余裕を持たせる。
