種別	工種	事例名	シート番号
漏水	給排水	耐熱性硬質ポリ塩化ビニル管の応力割れ	1-4

不具合事例・状況

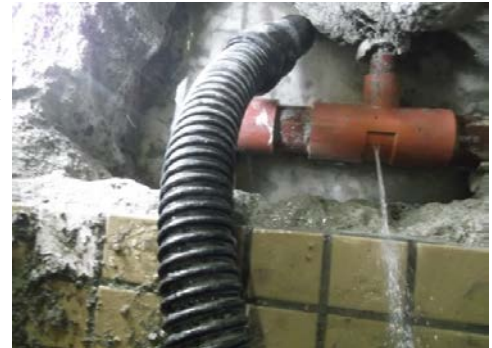
スポーツクラブ浴室(洗い場)で漏水があり、その後の調査で、給湯管(耐熱性硬質ポリ塩化ビニル管)の継ぎ手が破損し、漏水していることが判明した。
継手メーカーの分析調査では、使用温度と水圧はメーカーの許容値内だった。また、給湯管はペフシート巻きをして伸縮対応していたが、ほぼ全ての継手で漏水が発生していた。

継ぎ手からの漏水状況

コンクリート埋設配管から露出配管にやり直した。

配管材はステンレス鋼管又は架橋ポリエチレン管(電気融着、CD管にて保護)とし、適切な伸縮対応を施した上、コンクリートブロック内配管等の乾式工法とし、コンクリートには埋設しない。□

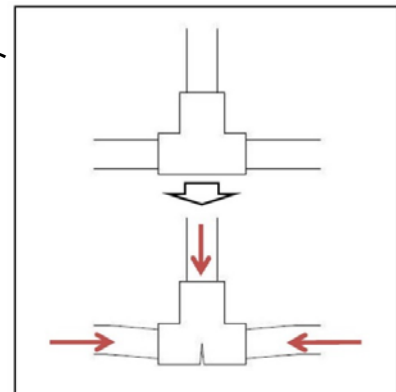
図1 破断面図

繰り返しの温度変化と水圧変化に継手が耐えられなかったものと考えられる。伸縮対応していたとはいえ、配管をコンクリートに埋設していたことにより直管部の熱膨張に対し、適切な伸縮ができず、継手のウェルドライン^{※1}部でひび割れを起こした。(図1)

※1 樹脂成形において、金型内で溶融樹脂の流れが合流して融着した部分に発生する細い線

※ 鉄、コンクリートと塩ビ管では熱膨張率の差が大きいため、塩ビ管をコンクリート、モルタル等に埋設しない。
