種別	工種	事例名	シート番号
漏水	給排水	汚水集合管接合部からの漏水	1-5

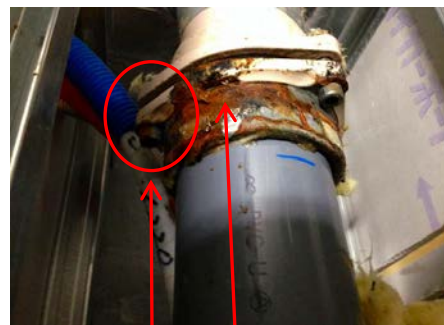
竣工後、マンション中間階の汚水縦管において集合管と配管（硬質ポリ塩化ビニル管）の接合部（メカニカル継手）より漏水している事が発覚した。（竣工後約3年経過）施工時には満水試験を実施し、当該個所の漏水が無い事は確認していた。

漏水個所の集合管を確認したところ、配管（硬質ポリ塩化ビニル管）と集合管を接続するメカニカル接合部の締付ボルト3か所の内1か所の締付が不足しており、その周辺からの漏水が確認された。締付不足は施工時の締め忘れが原因であると考えられる。

フランジ部の漏水により錆が発生

3か所の内1か所のボルト締付不良

- ・集合管メカニカル接合部の一部部品とパッキンを新規に取り替えボルトの締め込みを確実に行った。

- ・メカニカル接合部のボルトは規定トルクにて締め付け作業を行い完了後は全数マーキングを実施する
- ・メカニカル接合部分のパッキンの隙間がボルト締付後均一になっている事を確認する。
- ・客先の仕様確認を行った上で可能であれば集合管と配管の接続部の形状をメカニカル接合型から受け口型へ変更する。
