種別	部位	事例名	シート番号
結露	空調換気	空調吹出し口の結露	2-3

### 不具合事例・状況

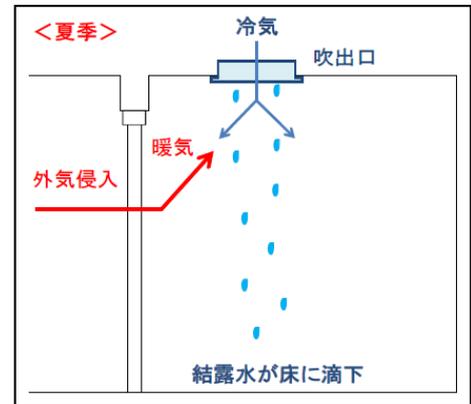
事務所ビルのエントランス部分に設置した空調吹出口（以下ブリーズライン）表面に結露水が発生し床面に滴下した。

ブリーズラインが吹出す冷風により吹出口表面が冷やされ、周囲の空気が吹出口表面に触れたことで結露が生じ結露水が床に滴下したと考えられる。

結露防止型ブリーズラインに交換した。

特に外気が直接流入する場所に設置若しくは近接するブリーズラインについては結露水防止に配慮した器具の選定が必要となる。又、ブリーズラインの風量不足によっても結露水が発生しやすくなる為フィルターの定期的な清掃等 取扱説明も確実に実施する必要がある。
