種別	工種	事例名	シート番号
メンテナンス	給排水	給湯器の排ガスによる排水鋼管の腐食	4-1

不具合事例・状況

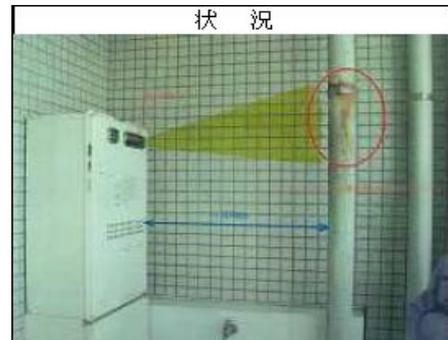
ガス給湯器正面の排水鋼管に錆が発生していた。
配管に再塗装を行ったが、数年後に確認したところ、
排水鋼管の表面に錆が再発していた。
違うタイプの住戸では、排水管に発錆は見られなかった。

給湯器の排気が800mm先のスロップシンクの排水鋼管に
当たり、結露水(弱酸性)となって錆を発生させていた。
(ガス会社の見解)

給湯器に排気偏向アダプタを取り付け、配管に直接排気が
当たらないようにした。
排水管の再塗装を行った。
排水管の支持金物も交換した。

給湯器の配置の検討。排気方向変更の必要性は、ガス会社に確認する。
給湯器排気面から1000mm程度の範囲に金属がある場合は、排気方向を変更する。
