種別	工種	事例名	シート番号
メンテナンス	空調換気	隠蔽型エアコンフィルター交換ができない	4-3

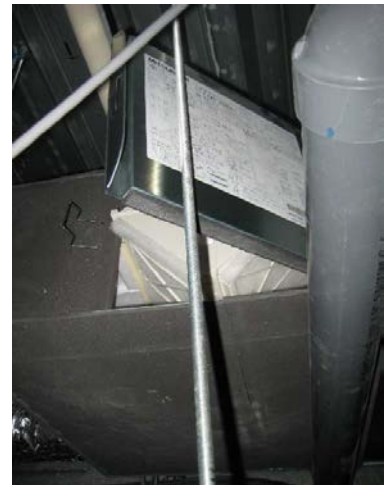
天井内隠蔽機器のフィルターを交換する場合に他の機器、吊ボルトに当たり引き抜きができない。

着工前に説明を行ったが、全ての作業員まで周知されていなかった。天井下地施工後に現地確認をおこない干渉物を回避するが見落としがあった。洗濯ネット等を設置して交換スペースを確保する方法もあるが長期間設置していると、風や振動などで外れて落ちる。

天井下地の組直しをおこなった。
