種別	工種	事例名	シート番号
その他	電気	動力用MCCB移設時の異電圧誤接続による焼損	5-2

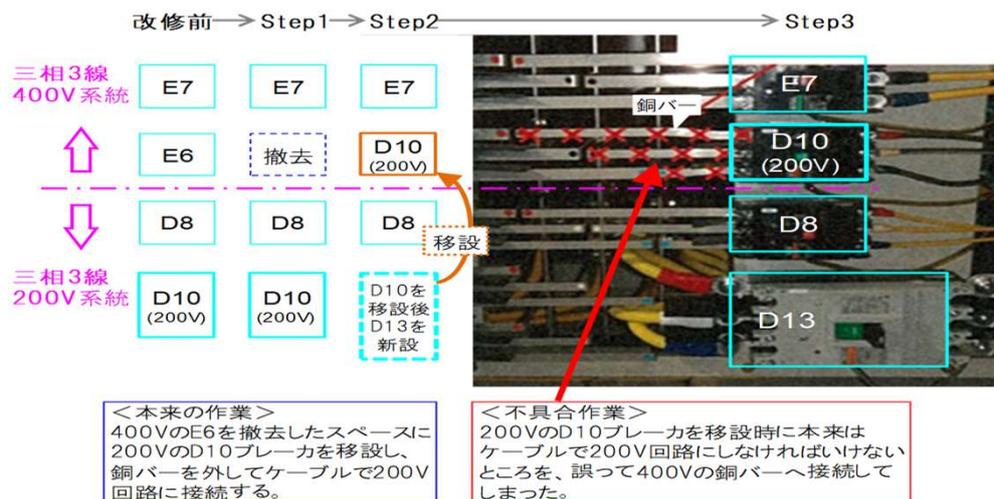
- 既存キュービクル内のブレーカー移設・増設工事において、200Vの既存MCCBを400Vの銅バーに誤って接続したため、通電時に200Vの制御機器を損傷させた。

- 作業手順書及びチェックリストが作成されていなかった。
- 工事管理者が、メーカー作業員に具体的な作業手順を指示していなかったため、銅バーを取外してケーブルで200V系統に接続することを認識していなかった。
- 工事管理者は、盤内に異電圧回路があることを把握していたが、メーカー作業員にその内容を周知していなかった。
- 作業完了後、電圧測定・検相を行わなかった。

- キュービクル低圧動力盤の当該ブレーカーを400V系統から200V系統へ接続変更した。
- 焼損した盤のマグネット・リレー・表示灯・タイマーなど耐電圧200Vの機器全てを交換した。

- 作業計画書、手順書を作成し、作業員までその内容を周知する。
- 工事管理者は、改修内容が竣工図や製作図と合致しているかを確認するとともに、メーカー作業員と現地を確認する。
- 復電（送電）作業については、必ず主幹一次側での電圧測定・検相の確認を行った上で、負荷設備への送電を行う。
