## 「トラブルに学ぶ若手職員向け事例集」目次

種別	工種	事例名	シート番号
漏水	給排水	置床工事時の針が給湯管を貫通し漏水	1-1

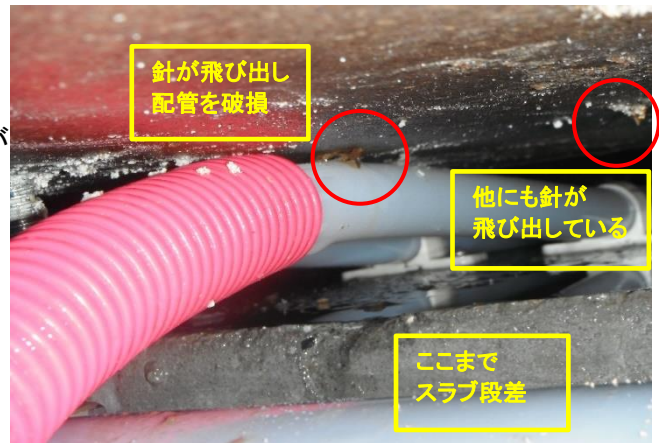
マンションにおいて、竣工後、約1年経過して漏水が発生。置床のパーティクルボードに打ち付ける捨て貼り合板に使用したタッカーの針(ステープル)がパーティクルボードを貫通し、下部にある給湯管(架橋ポリエチレン管)を傷つけていた。

竣工検査時の脈動水圧試験では水圧の降下はなく漏水はしていなかった。入居後の使用により給湯管を傷つけていた針が腐食、あるいは配管の伸縮により針が徐々に外れ漏水したと思われる。

漏水箇所手前の点検口周辺部で該当配管を切断し、機械式継手にて接続。以降配管を引き直した。

1. 置床材下端から針が出ないように、置床の施工要領書作成時に建築と調整を行う。(針長さの指定)
2. 万が一針が出ても樹脂管に届かないよう、クリアランスを確保する。
3. 床下空間に余裕のない箇所では配管をクロスさせない。
4. 止むを得ずパーティクルボードに接触する場合は金属製保護管等にて防護する。

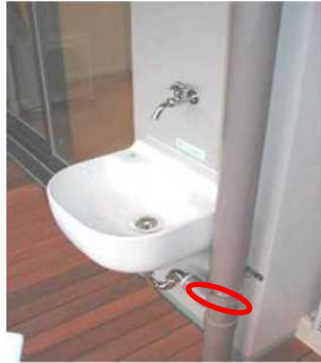
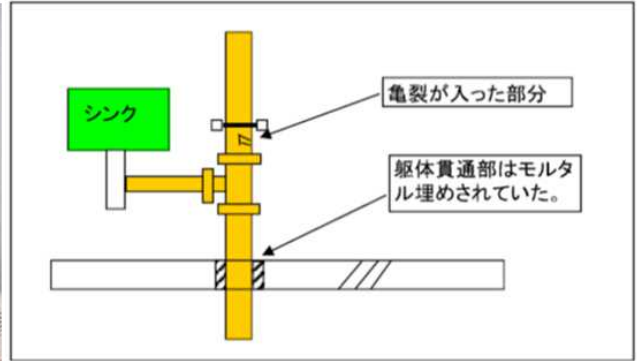
事例.1

スロップシンク排水縦管  
(材質:硬質ポリ塩化ビ  
ニル管)に亀裂が入り漏  
水した。

屋外露出部分での硬質ポリ塩化ビニル管の使用に際し、温度差による伸縮を考慮せず、支持金物や躯体貫通部の埋戻しモルタルで固定したため、伸縮が吸収できずに管材等に亀裂が生じた。硬質ポリ塩化ビニル管は温度差10°Cで1mあたり0.7mm伸縮する。屋外の露出配管は、外気温20°Cの時、直射日光が当たる管の表面温度が50°Cと想定した場合、1mあたり2.1mm、縦管で階高を3mとすると、1フロアあたり6.3mmの伸縮が生ずることになる。

いずれの事例に対しても、管材の伸縮を吸収する伸縮継手を固定支持間に設けた。

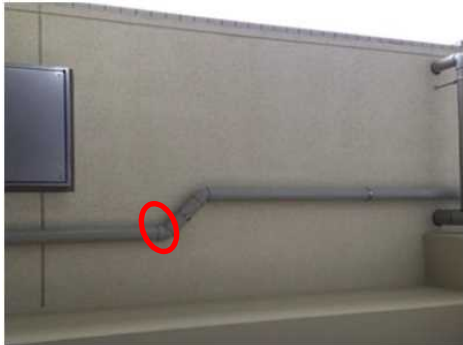
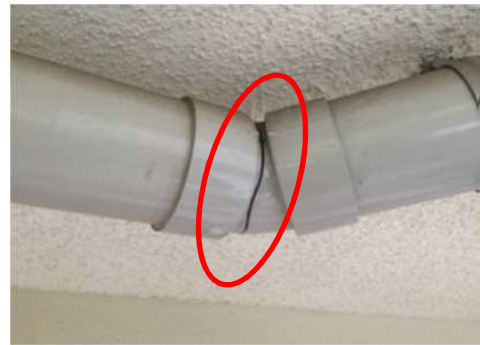
事例.2 スロップシンク排水バルコニー上裏に設置の横引き管(材質:硬質ポリ塩化ビニル管)の  
継手(45° エルボ)に亀裂が入り漏水した。

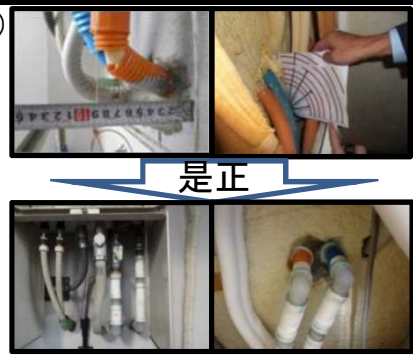
(写真)

マンション物件において、給湯器下部及び住戸内パイプスペースより漏水が発生。  
床転がし配管から給湯器背面のパイプスペースへの立上げ配管及び外壁貫通後から給湯器までの立上げ配管に、亀裂が入り漏水していた。

パイプスペースの有効寸法が狭く、給湯器と配管スリーブの位置が近かったため、【図2】のポリブテンパイプの最小曲げ半径が確保出来ず、急激な曲げにより、ポリブテンパイプに負荷が掛かり亀裂が入ったものと思われる。

パイプスペース壁に貫通部確認用の点検口を設け、曲がり急激な箇所はポリブテンパイプを切断し、コネクターエルボを取付けた。(写真)

ポリブテンパイプを保護管で養生し、貫通部には屋外、屋内共にシール処理を行った。

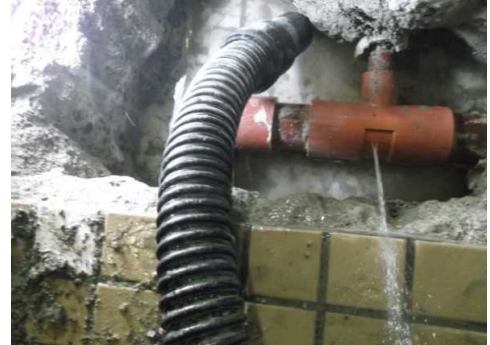
スポーツクラブ浴室(洗い場)で漏水があり、その後の調査で、給湯管(耐熱性硬質ポリ塩化ビニル管)の継ぎ手が破損し、漏水していることが判明した。

継ぎ手からの漏水状況

繰り返しの温度変化と水圧変化に継手が耐えられなかったものと考えられる。伸縮対応していたとはいえ、配管をコンクリートに埋設していたことにより直管部の熱膨張に対し、適切な伸縮ができず、継手のウェルドライン<sup>※1</sup>部でひび割れを起こした。(図1)

コンクリート埋設配管から露出配管にやり直した。

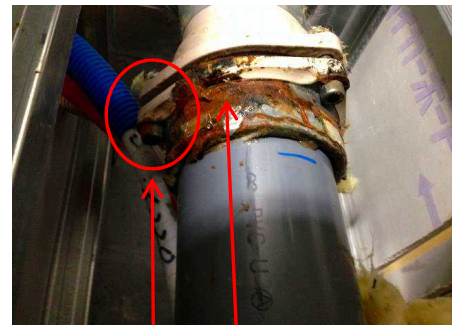
漏水個所の集合管を確認したところ、配管（硬質ポリ塩化ビニル管）と集合管を接続するメカニカル接合部の締付ボルト3か所の内1か所の締付が不足しており、その周辺からの漏水が確認された。締付不足は施工時の締め忘れが原因であると考えられる。

フランジ部の漏水により錆が発生

3か所の内1か所のボルト締付不良

- ・集合管メカニカル接合部の一部部品とパッキンを新規に取り替えボルトの締め込みを確実に行った。

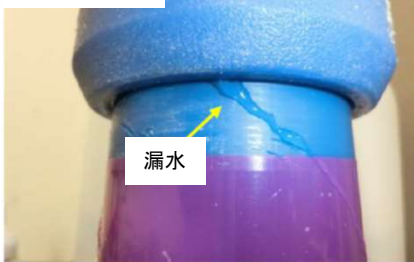
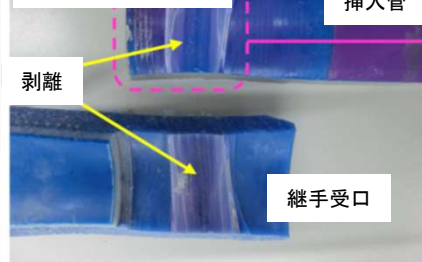
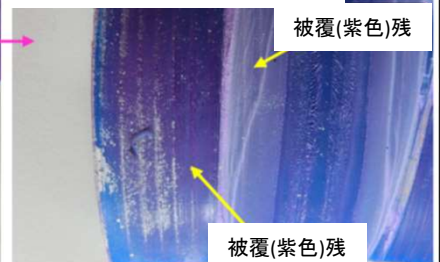
竣工引渡しから2年経過後に、冷温水配管(クウチョウハイパー)の融着継手部分より漏水し、天井仕上げが水損した。

当該融着接合箇所において、融着完了を示すインジケータは正常であったが、漏水発生部分のサンプルをメーカーにて検証したところ、施工時の融着作業の際に直管側のスクレープ(皮むき)に不備があることが判明した。

当該箇所を切除し、新たに融着接合にて再施工後、目視・触診による確認およびメーカー基準に則り水圧試験を実施した。

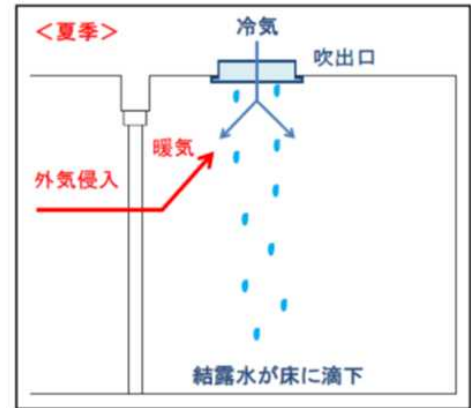
事務所ビルのエントランス部分に設置した空調吹出口（以下ブリーズライン）表面に結露水が発生し床面に滴下した。

ブリーズラインが吹出す冷風により吹出口表面が冷やされ、周囲の空気が吹出口表面に触れたことで結露が生じ結露水が床に滴下したと考えられる。

結露防止型ブリーズラインに交換した。

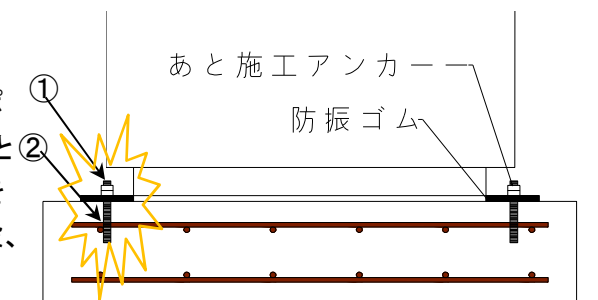
現地調査の結果、屋上ハト小屋の上に設置したディスプレイ用臭突ファンユニットの振動が躯体伝播していたことが判明。臭突ファンユニットは防振架台一体型ユニットを採用し、据付けは、アングル架台下部に防振ゴムを敷設、固定はあと施工アンカーにて行っていた。

- ①防振架台一体型臭突ファンユニットのアングル架台をあと施工アンカーにより基礎に固定した。
- ②あと施工アンカーとファンの基礎配筋が接触。
- ①、②より、ファンの振動が下階住戸へ異音として伝わった。

鉄筋探査にて鉄筋位置を確認し、接触しないようにあと施工アンカー(接着系)を施工した。

また、防振架台一体型臭突ファンユニット下部に防振装置を設置し、さらに臭突配管にも振動防止対策として、キャンパス継手を設置した。

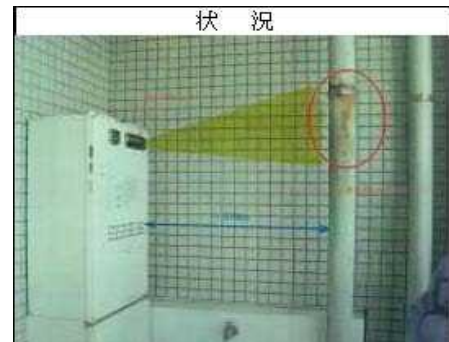
ガス給湯器正面の排水鋼管に錆が発生していた。  
配管に再塗装を行ったが、数年後に確認したところ、  
排水鋼管の表面に錆が再発していた。  
違うタイプの住戸では、排水管に発錆は見られなかった。

給湯器に排気偏向アダプタを取り付け、配管に直接排気が  
当たらないようにした。  
排水管の再塗装を行った。  
排水管の支持金物も交換した。

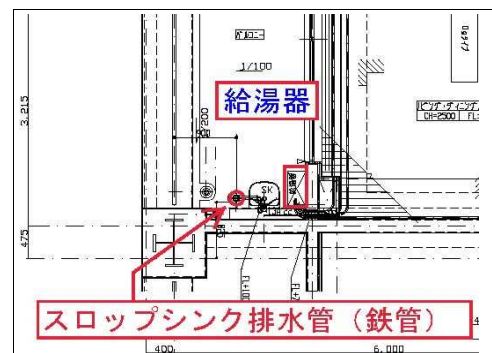
給湯器の排気が800mm先のスロップシンクの排水鋼管に  
当たり、結露水(弱酸性)となって錆を発生させていた。  
(ガス会社の見解)

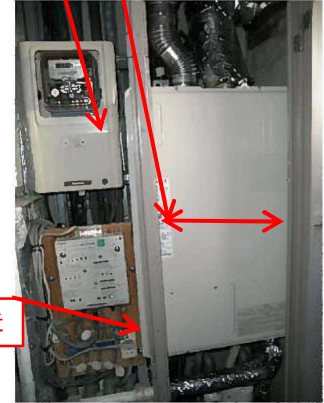
MB内の納まり検討が不十分であったため、ガス給湯器が更新できない。  
給湯器と可燃物の離隔距離が確保されておらず、消防法上の法令違反との指摘を受けた。

電力メータと給湯器が接近

給湯器よりMB開口が狭い

MBの方立を切断した。

電力メータを上部に移動した。

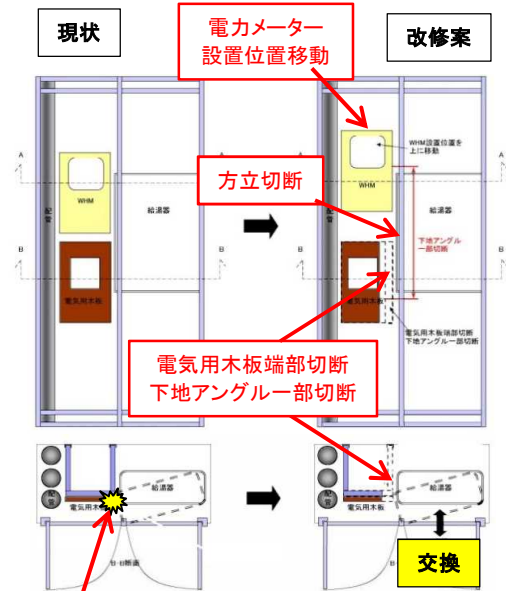
この事例では4.5cm以上の離隔が必要であった。

弱電用木板と給湯器が接近

電気用木板端部及び下地アングルを切断した。

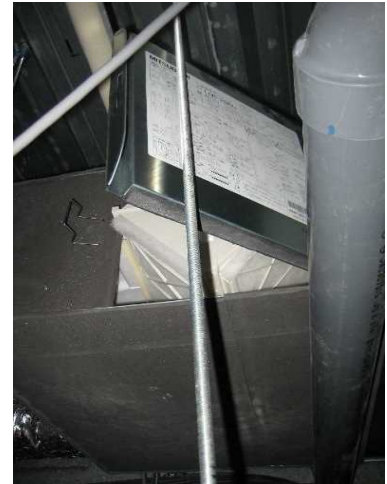
天井内隠蔽機器のフィルターを交換する場合に他の機器、吊ボルトに当たり引き抜きができない。

着工前に説明を行ったが、全ての作業員まで周知されていなかった。天井下地施工後に現地確認をおこない干渉物を回避するが見落としがあった。洗濯ネット等を設置して交換スペースを確保する方法もあるが長期間設置していると、風や振動などで外れて落ちる。

天井下地の組直しをおこなった。

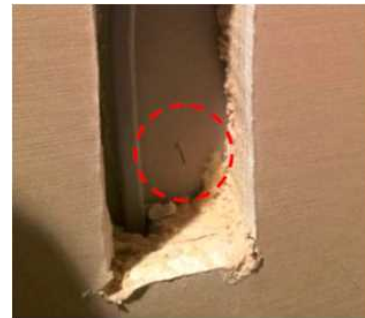
<ピンネイル写真>

押入れ内仕上ボードを固定する際、ピンネイルによりケーブルを損傷させてしまった事が漏電の原因であった。但し、普段はコンセントは問題なく使用できる状況にあり、壁に衝撃を加えた際に瞬間的に短絡しブレーカーが作動する状況となった。

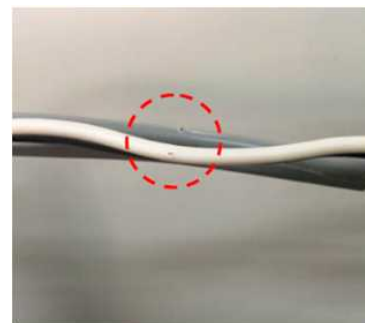
<ケーブル破損写真>

住宅内の押入に布団を収納する際、間仕切りに衝撃を加えると分電盤内の漏電ブレーカーが作動した。各回路をチェックしたところ押入間仕切り内に敷設しているケーブル(トイレ)の回路に漏電を確認。壁内ボードを剥がしてケーブル状況を確認したところケーブルに押入ボード固定用のピンネイルが刺さった跡が確認された。

対象のケーブルを引抜きピンネイルの無い部分に改めてケーブルを敷設した。

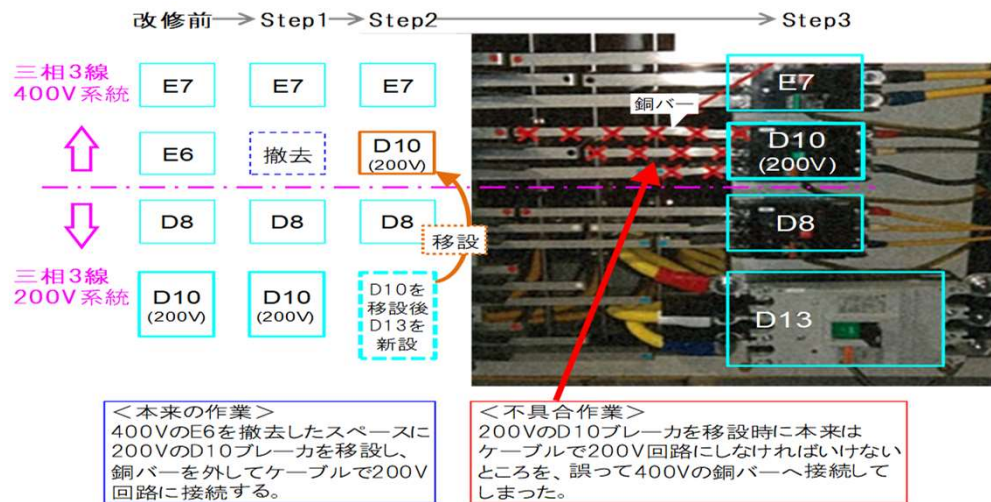
- 既存キュービクル内のブレーカー移設・増設工事において、200Vの既存MCCBを400Vの銅バーに誤って接続したため、通電時に200Vの制御機器を損傷させた。

- 作業手順書及びチェックリストが作成されていなかった。
- 工事管理者が、メーカー作業員に具体的な作業手順を指示していなかったため、銅バーを取外してケーブルで200V系統に接続することを認識していなかった。
- 工事管理者は、盤内に異電圧回路があることを把握していたが、メーカー作業員にその内容を周知していなかった。
- 作業完了後、電圧測定・検相を行わなかった。

- キュービクル低圧動力盤の当該ブレーカーを400V系統から200V系統へ接続変更した。
- 焼損した盤のマグネット・リレー・表示灯・タイマーなど耐電圧200Vの機器全てを交換した。

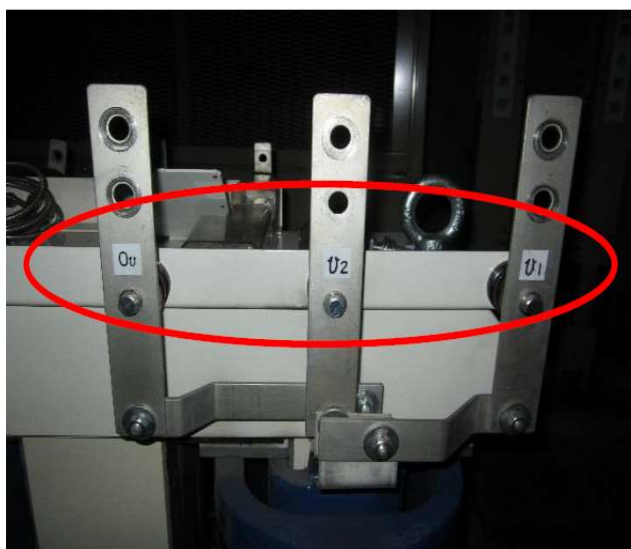
既設 二次側端子状況  
(裏側から拡大撮影)

既設と新設の端子電圧は端子番号を合わせることで、一致していると思い込み接続を行った。メーカーによって端子番号と二次側の端子電圧が異なることを知らず、確認を行わなかった。既設のトランスでは、端子配列はV1-V2-0v、U1-U2-0uとなっており、ケーブルは、赤-白-黒で接続されていた。今回新設のトランスでは、端子配列がV1-0v-V2、U1-0u-U2であり、変圧器内部の結線方式を正しく判断できなかった。  
 結果的に赤-白-黒の順で接続すればよかったが、端子の記号にまどわされ、誤結線となった。

トランス銘版より、各端子間の二次側電圧の確認を行い再結線を行った。

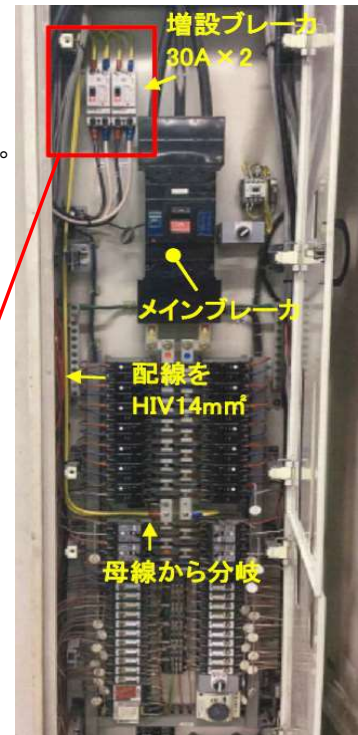
[故障時の状況]

改修工事において、分電盤内部にブレーカーを増設し使用開始したところ、内部配線が過熱し被覆が溶融して短絡したため、メインブレーカーがおちて停電となった。

- ①分電盤内に30Aのブレーカーを増設するにあたり、主幹2次側の母線から分岐し、分岐電線は、碍子引き配線の許容電流表から選定しHIV2mm<sup>2</sup>とした。国交省の標準仕様書では、分岐の定格電流が30Aの場合、HIV3.5mm<sup>2</sup>を使用することになっており、本来HIV2mm<sup>2</sup>は選定できない。(表1.7.4)
- ②30Aのブレーカーを1個増設するつもりで改造を始めたが、実際には増設負荷が2個あったため、30Aのブレーカーを2個増設した。その際、分岐配線はHIV2mm<sup>2</sup>のままとした。(本来HIV8mm<sup>2</sup>必要)結果、使用開始後HIV2mm<sup>2</sup>に50A程度の電流が流れたため、導体が過熱し被覆が溶融した。

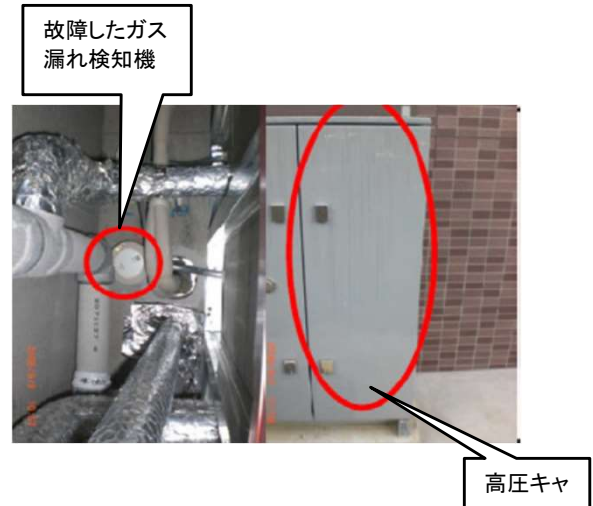
- ・竣工後1年半程経つ、都市部の共同住宅（RC造/24階建）で夏の夜に豪雨と落雷があり、エレベータの基盤が落雷の影響で損傷し、エレベータが停止した。
- ・ガス漏れ検知機の一部が破損し、GR型受信機の基板も損傷した。
- ・落雷により高圧回路が異常をきたし、高圧キャビネットのSOGが作動しUGSが開放され全館停電となった。

- ・落雷による雷サージの侵入経路は特定出来なかったが、直接雷、誘導雷のいずれかによって建物内に過大な電圧・電流が流れ込み、機器類（弱電機器）に損傷を与えたと考えられる。
- （建物に落雷の痕跡は確認出来なかったが、夜半からの豪雨及び雷雨が確認されている）

- ・被害状況を全館に亙り行い、報告書を提出した。
- ・損傷したエレベータ制御基板、受信機の電源基板、ガス漏れ検知機を交換した。
- ・図面には各必要回路に避雷器が設置されていなかったため、設置を提案した。

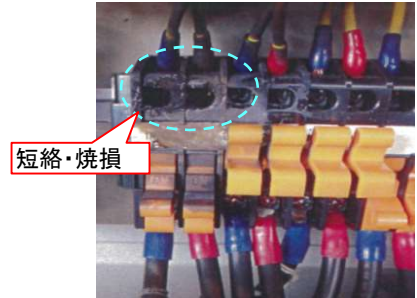
<断路器端子台外観>

- ・接続箱内の断路器端子台での電圧測定時、回路を短絡させ端子台を焼損させた。
- ・接続箱内の回路短絡により、パワーコンディショナー（PCS）内の保護機能が作動し、発電が停止した。

- ・作業手順書には、電圧測定はシステムと切り離れた状態で測定する旨の記載がなかった。
- ・テストリード導体の露出部分が長く、導体間で短絡が生じた。

- ・応急処置で汎用の端子台に交換。
- ・正規の端子台に交換。焦げた周辺機器を交換。

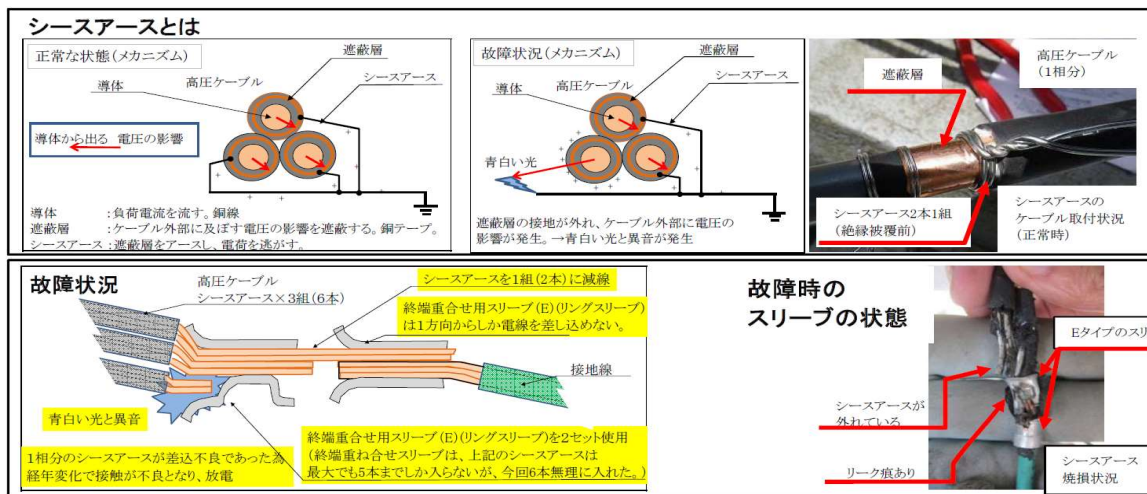
- ・竣工後6年経過したビルにおいて、キュービクル内の高圧ケーブルの端末処理部で、青白い光と異音が発生した。係員が発見し、送電停止を行った。

- ①高圧ケーブルの端末処理部において、1相分のシースアースが電線接続用のスリーブに差込不良であった為、接触不良を起こし、放電した。
- ②本来直線重ね合わせ用スリーブ（Pタイプ）を使用すべきところを終端重ね合わせ用スリーブ（Eタイプ）（別名：リングスリーブ）を使った。
- ③最大でも5本しか入らないサイズのスリーブにシースアース3組（6本）を無理に入れた。
- ④終端重ね合わせ用スリーブ（Eタイプ）は入線方向は1方向であるのに対し、2方向から入線を行った。

- ・直線重ね合わせ用（P）のタイプで施工し直した。

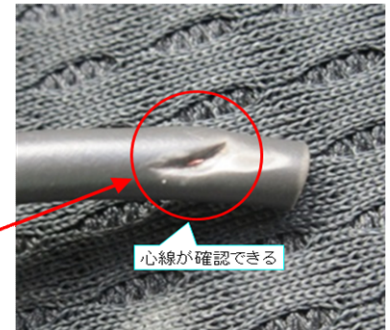
<ケーブル絶縁被覆の傷状況>

- ・キュービクル内の漏電警報が発生した。  
調査の結果、倉庫換気ファン用スイッチボックスで漏電(7A)していることが判明した。

- \* 絶縁抵抗測定の結果は、0Ω(完全に絶縁が取れていない状態)であった。

- ・配線器具をボックス内に収める際、以下の理由で、取付けに使用したビスによってケーブルの絶縁被覆に傷がついた(推測)。
  - ①ビスとケーブルが干渉する位置にあった。
  - ②ケーブルの余長が長すぎた。
  - ③ケーブルのくせとり(ケーブルの形状を整える)が不十分であり、ビスとケーブルの接触後もケーブルに強い力が掛かり続けた。

- ・ケーブル余長を利用して、不具合箇所のケーブルを切断し、再接続した。

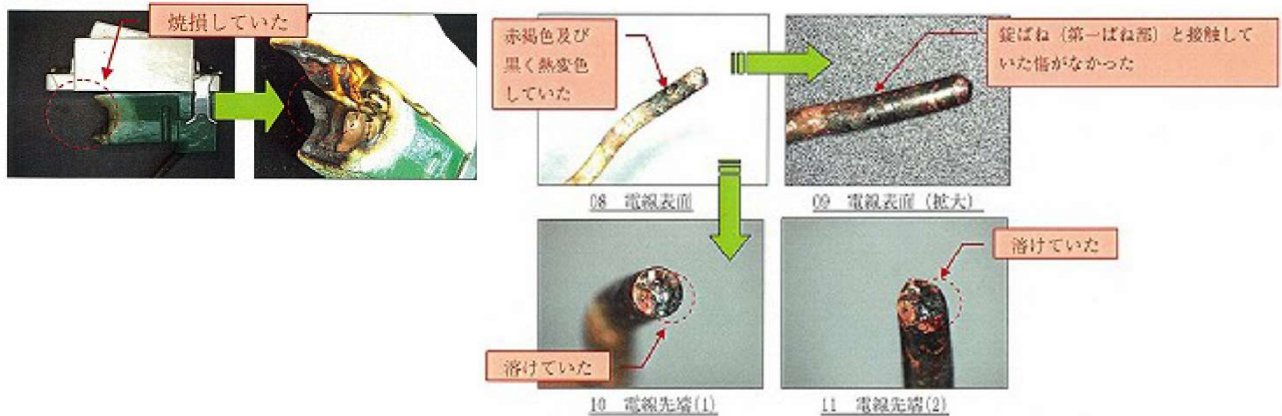
- ・照明用のスイッチのボディーが半分、焼損(破損)していた。
- ・端子部は異常発熱により赤褐色に変色し、先端部が溶けていた。
- ・挿入されていた電線にばねによる傷は無く、先端が溶けていた。

- ・右図(×表記)のように電線の挿入が不十分であったと考えられる。

- ・配線の余長を利用し、破損した先端部を切断し、被覆を正規の長さにより、新規のスイッチに交換した。

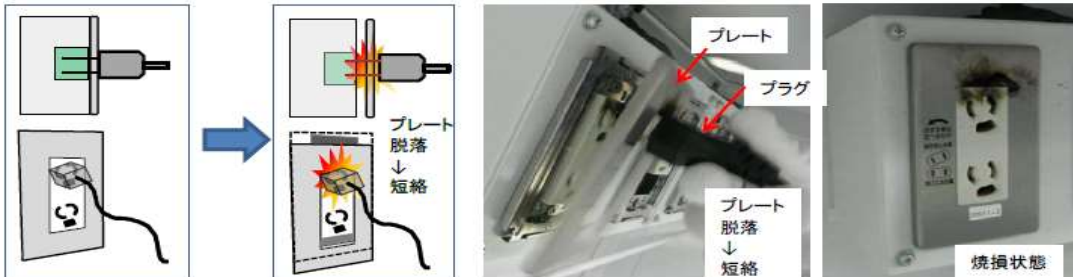
竣工後 施主がコンセントプラグを抜こうとした時に、金属製のコンセントプレートが外れ、プラグの2つの刃の間に引っかかった。その結果、金属プレートが電路になり、短絡した。（脱落状態によっては感電の恐れもある）

問題となったコンセントプレートは「新金属Ⅱ型」という製品で、プレート固定にビスを使用しない方式のものである。プレートを固定するにはコンセント本体とプレートの間に「プレート固定枠」を上下正しく取付け、その固定枠に方向を合せてプレートをツメにより『はめ込む』。今回、固定枠を上下逆に取付けたため、プレート固定が完全でなく、脱落に至った。

- ・建物内コンセント全数（1042か所）を点検し、17カ所の「プレート固定枠」の向きを修正した。（外観では異常がわからないので、プレートを外して、確認を行った。）
