川崎穴水ビル 事務所棟

46-004-2018 作成	発 注 者	株式会社穴水ホールディングス	所 在 地	神奈川県川崎市
種別 耐震診断・耐震改修	改修設計	前田建設工業株式会社	竣 工 年	1965 年（昭和 40 年）
建物用途 事務所	改修施工	前田建設工業株式会社	改修竣工	2015 年（平成 27 年）

外付け RC フレーム『MaSTER FRAME (マスターフレーム) 構法』による耐震補強

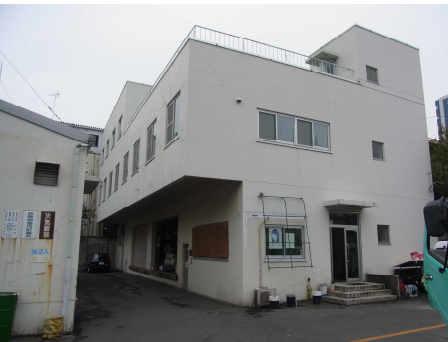
写真－2 補強前 外観写真

X 方向は全ての階において、壁が少なく耐力が不足しているため、耐震指標 I_s 値が構造判定指標 $I_{so}=0.6$ を下回る結果となった。特に 1 階は偏心が大きく、偏心率による耐力の低減を受ける結果となった。
