白鳥職員寮・敬老館

01-001-2012 作成		発 注 者	葛飾区	所 在 地	東京都葛飾区
種 別	耐震改修	改修設計	青木あすなる建設株式会社	竣 工 年	1972 年(昭和 47 年)
建物用途	集合住宅	改修施工	青木あすなる建設株式会社	改修竣工	2003 年(平成 15 年)

集合住宅への制震補強の適用

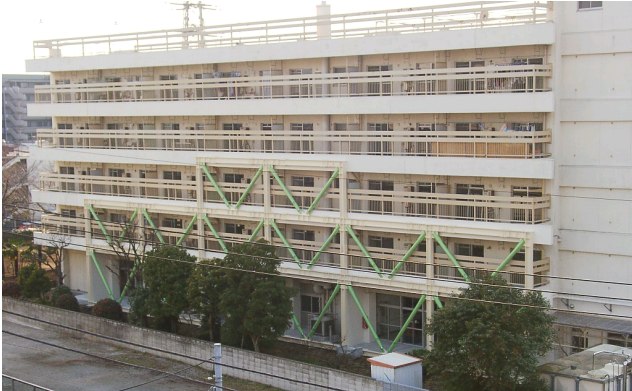
補強後の建物全景

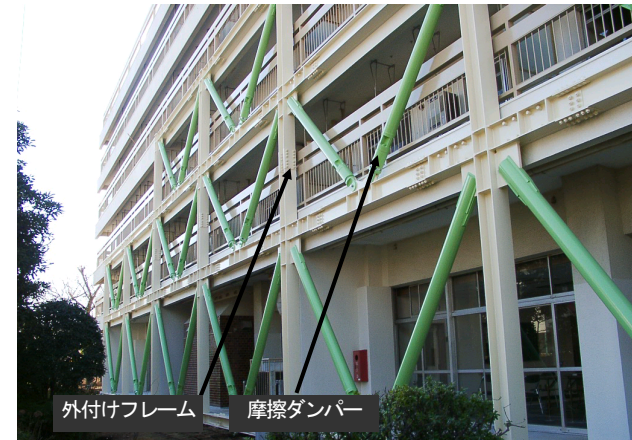
制震ブレース取付状況

フレームを設け、この中に摩擦ダンパーを用いた制震ブレースを組み込む制震補強とする。また、腰壁の取付く極脆性柱にはスリットを設けて、変形性能の改善を図る。

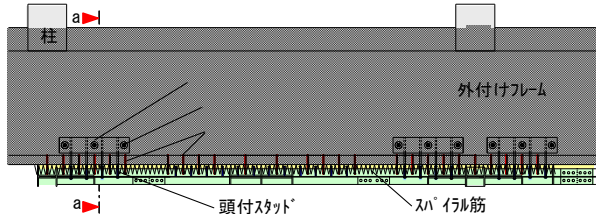
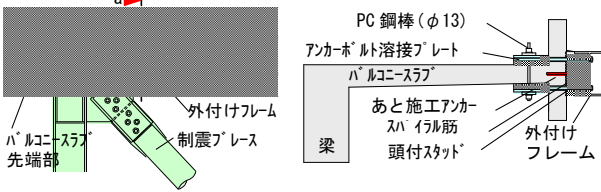
バルコニー側外付けフレーム取付部

補強設計では、居住者の転居や補強前後の建物機能の変化がないことを念頭におき、可能な限り建物外部に補強部材を設置するように計画した。また、バルコニースラブ先端への鉄骨フレーム取付部に対しては、実大試験体による性能確認実験を行い、制震ブレースの性能が十分に発揮できるように配慮した。

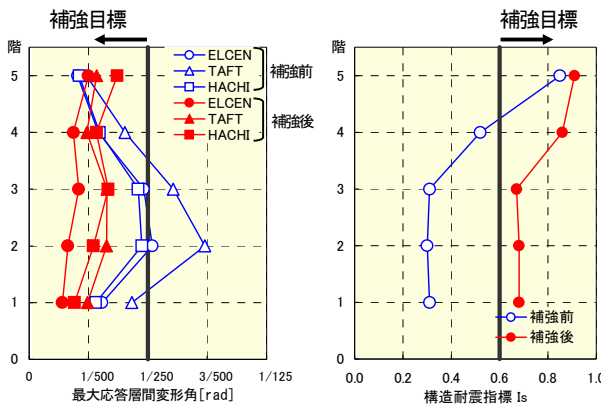
補強前後の比較(桁行方向)

日本建築防災協会の耐震診断基準に基づく耐震診断によれば、桁行方向1階～4階の Is 値は0.30～0.57であり、梁間方向1階～5階の Is 値は0.15～0.25であり、両方向とも I_{so}(0.60)を下回っており、耐震補強が必要であると判断された。

補強設計では、建物の耐震安全性を、時刻歴応答解析による動的評価と、制震補強効果を Is 換算する静的評価により確認した。動的評価の補強目標は、地表面最大加速度が 400cm/sec²相当の地震動に対し、各階の最大応答層間変形角が 1/250rad 以下になることとし、静的評価では補強後の Is 値が 0.6 以上になることとした。
