ボッシュ株式会社 東松山工場

50-004-2014 作成	発注者	ボッシュ株式会社	所在地	埼玉県東松山市
種別 耐震診断・耐震改修	改修設計	株式会社日立建設設計	竣工年	1961 年(昭和 36 年)
建物用途 工場	改修施工	三井住友建設株式会社	改修竣工	2013 年(平成 25 年)

稼働中工場内での耐震補強工事

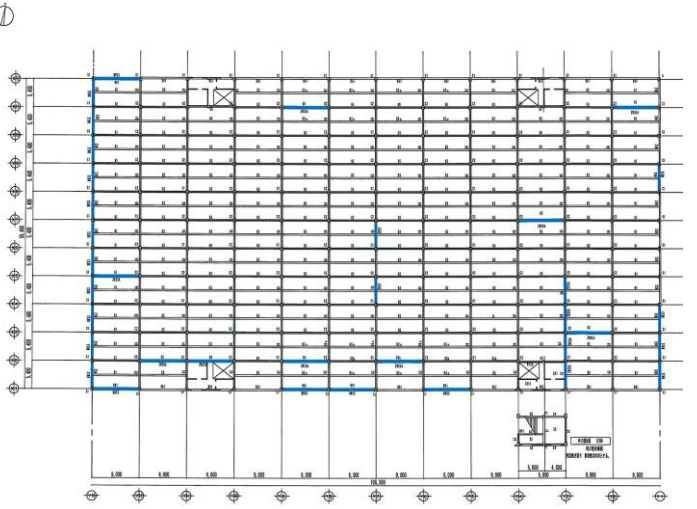
1 階平面図（青部：鉄筋コンクリート耐震壁）

本工事は、1 階に鉄筋コンクリート造の耐震壁を配置（桁行方向 14 ヲ所、梁間方向 21 ヲ所）し、2 階に鉄骨垂直ブレースを配置（桁行方向 18 ヲ所、梁間方向 20 ヲ所）、屋根面R階梁に鉄骨水平ブレースを配置し耐震補強を行った。工場で広いスペースが必要なため、1 階耐震壁の一部を補強し開口部を設けた。また、2 階中央部がクリーンルームのため、天井を解体して設置する水平ブレースを配置することが出来ず、建物周囲に垂直ブレースを配置して対応した。足場の架設、設備配管・配線の切り替え作業は、工場の休業日に実施した。

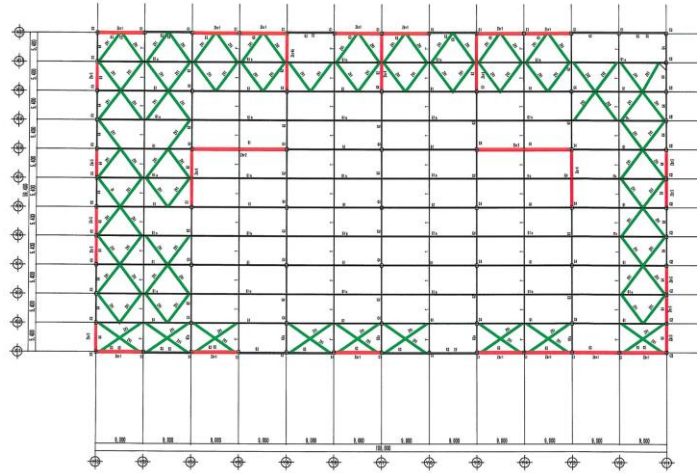
2 階平面図（赤部：鉄骨垂直ブレース 緑部：屋根水平ブレース）

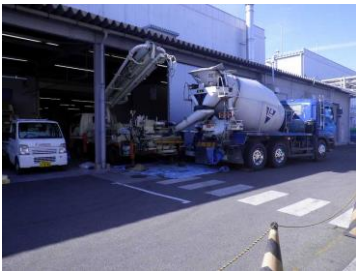
1 階補強壁コンクリート打設状況
