# 東京エレクトロン東北工場事務所棟

50-002-2012 作成	発 注 者	東京エレクトロン東北	所 在 地	岩手県奥州市
種 別	耐震改修	改修設計	竣 工 年	1995 年(平成 7 年)
建物用途	事務所	改修施工	改修竣工	2012 年(平成 24 年)

## 東日本大震災を経験し、制震改修と天井材改修により BCP 対策を強化

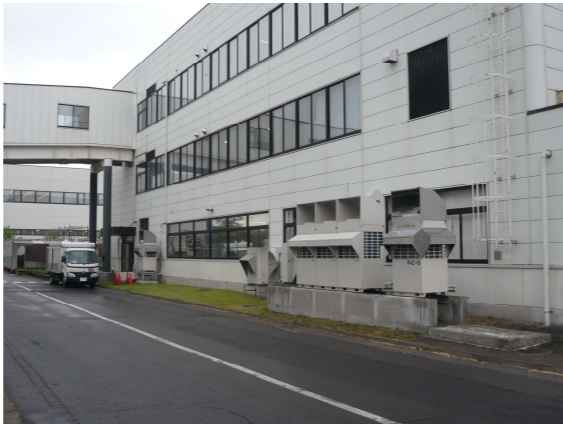
補強前

しかしながら、2011年3月11日に我が国観測史上最大規模の東北地方太平洋沖地震(震度5強)およびその余震とされる4月7日の地震(震度6弱)を受け、当該事務所棟では、躯体そのものの被害はなかったものの、天井材や天井設備をはじめとする設備機器部分に被害を受けた。

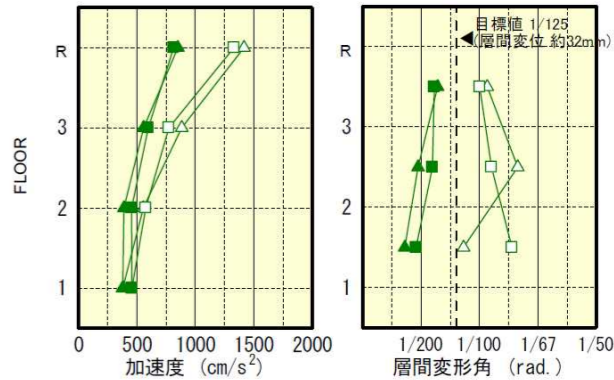
制震装置(減衰こま)の応答低減効果

制震改修効果は動的解析により検証されている。検証用地震動には、東日本大震災の際に最寄りの(独)防災科学技術研究所の強震観測網(K-NET, KiK-net)水沢観測点での記録波を、最大加速度が378, 457cm/s<sup>2</sup>となるように基準化して用いた。この最大加速度値は2011年3月11日本震時および4月7日余震時に当該敷地内のガス設備用加速度センサーで記録された値である。解析結果より、本制震装置により加速度は約6割に層間変形は約5割に低減されることが確認された。

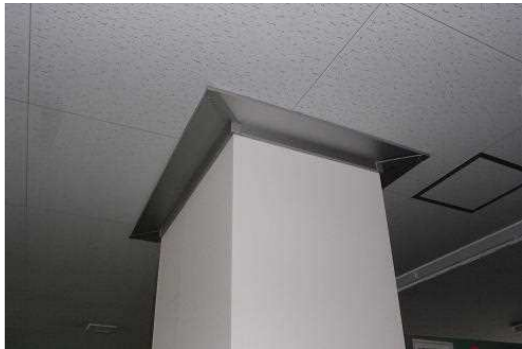
天井材と柱のクリアランス(カバー付き)

被害調査の結果、天井材の被害は揺れによる壁との衝突だけでなくダクト・ラック類の落下により生じた箇所もあった。被害調査中に大きな余

また、日本建築センター「体育館等の天井の耐震設計ガイドライン」に示された動的解析法により推定した補強後の天井材の最大変形は84mmであったため、天井材と周辺壁・柱とのクリアランスを100mmとすることにより天井材の衝突による損傷を防ぐこととした。
