西本願寺伝道院

26-005-2014 作成	発注者	西本願寺	所在地	京都府京都市
種別 耐震診断・耐震改修	改修設計	(株) 竹中工務店	竣工年	1912 年 (明治 45 年)
建物用途 集会場・その他	改修施工	(株) 竹中工務店	改修竣工	2011 年 (平成 23 年)

築 1 0 0 年レンガ造建築物の耐震補強

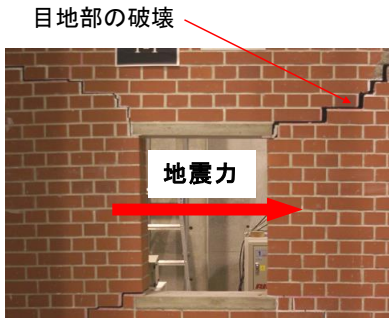
補強設計を行うために、まず建物調査を行い耐震性能の確認を行った。レンガ造建物の耐震性は、レンガ壁の目地のせん断強度により決まるため（写真2）、レンガ壁のコア抜きを行い目地のせん断強度試験を行った。またレンガ壁の軸力を考慮した目地のせん断強度も確認するため、原位置でのせん断押し抜き試験も行った。（写真3）

レンガ造建物の耐震性能は①面内地震力と②面外地震力のふたつに對してあり、①面内地震力については、目地のせん断強度試験の結果より、Is値換算で0.85～1.52であり、十分安全であることが確認できた。②面外地震力に対しては、大部屋に面しているレンガ壁の面外に、大きな地震時応力が発生するため、面外応力に対し補強を行うこととした。

写真2 面内地震力による目地破壊形状

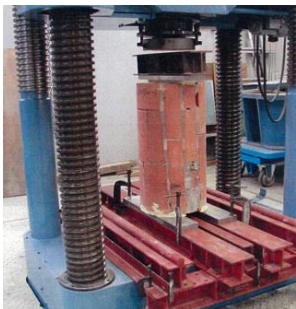
（コア採取による試験）

写真3 レンガ目地のせん断強度試験

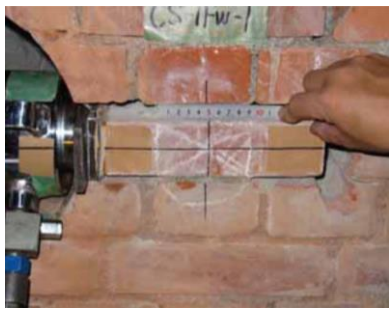
（ジャッキによる押し抜き試験）

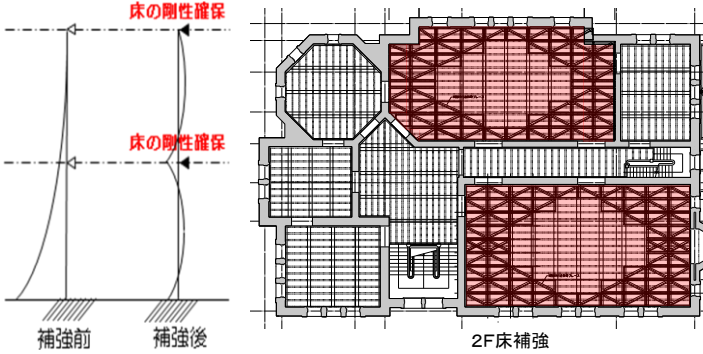
図1 床面ブレース補強による剛性確保と面外応力の低減

面外地震力に対する耐震補強計画としては、2,3階大部屋床の剛性を鉄骨ブレースによる床面鉄骨補強で確保し、レンガ壁の面外応力を小さくした。（図1）また、面外曲げに對しての抵抗を向上させるために、レンガ壁内鉄筋補強を行い、耐震性を向上させた。

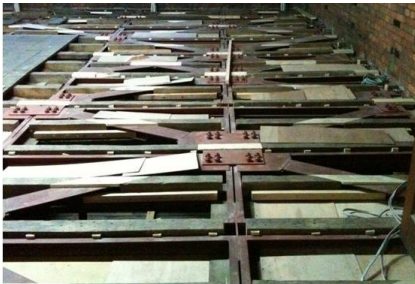
写真4 床面鉄骨補強

2,3階床の剛性を確保する床面鉄骨補強は、床の大引、根太の間に鉄骨ブレースを配置する補強を行った。（写真4）また、レンガ壁の面外曲げに對しての抵抗を向上させるために、レンガ壁を削孔し、鉄筋（D22）をレンガ壁頂部から挿入し（写真5）、グラウトにてレンガ壁と一体化させるレンガ壁内鉄筋補強（図2）を行い、耐震性を向上させた。

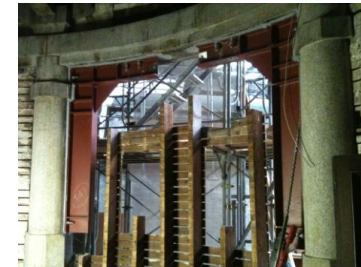
（鉄骨フレーム補強）

写真6 石造ドームの耐震補強

本改修工事は本体耐震補強工事以外に、石造ドームの耐震補強工事（図3）（写真6）、屋根飾りテラコッタ補修（写真7）屋根の銅板葺き替え工事（写真8）も行った。

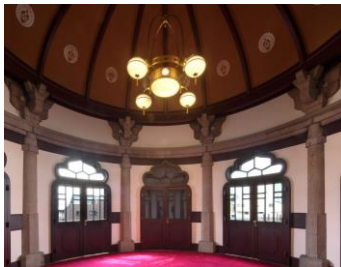
（改修後）

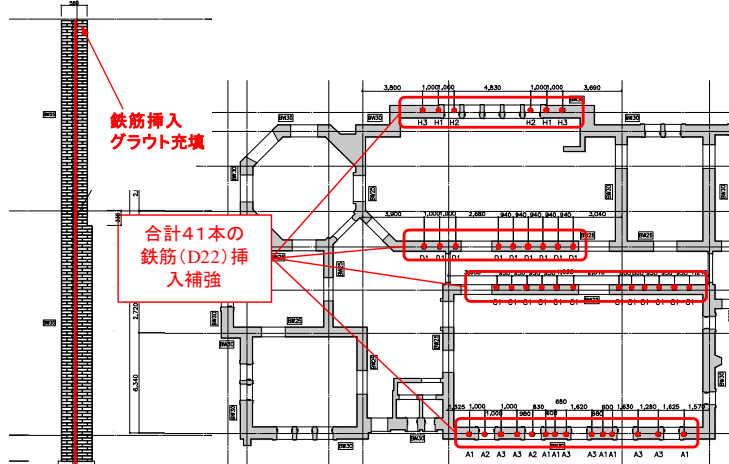
図2 レンガ壁内鉄筋補強

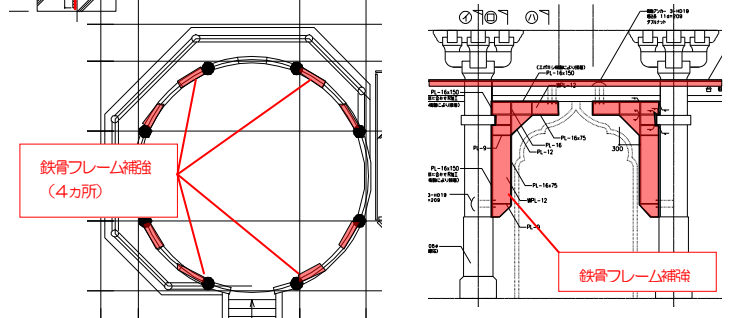
図3 石造ドーム鉄骨フレーム補強

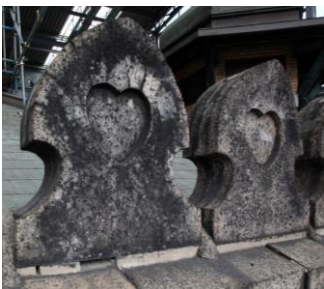
（補修前）

写真7 屋根飾りテラコッタ補修

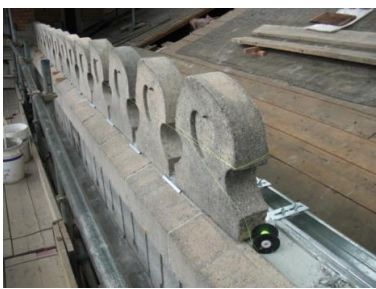
（補修後）

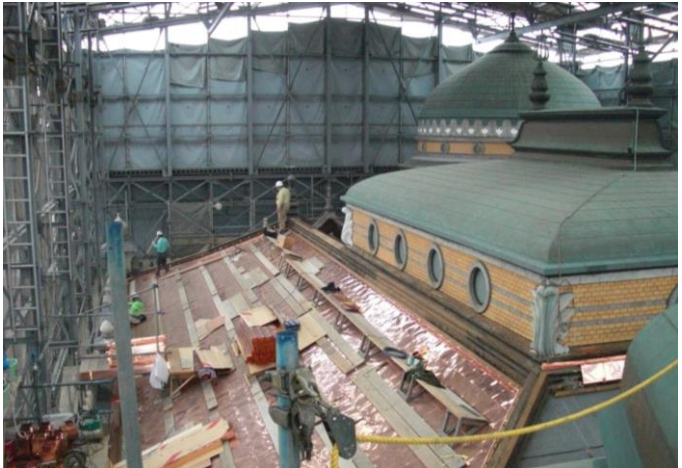
写真8 屋根銅板葺き替え工事
