旧小田急座間社宅 4 号棟

24-003-2015 作成	発 注 者	小田急電鉄株式会社	所 在 地	神奈川県座間市
種 別 耐震診断・耐震改修	設計監修	株式会社ブルースタジオ	竣 工 年	1969 年（昭和 44 年）
建物用途 集合住宅	改修設計	大和小田急建設株式会社	改修竣工	2015 年（平成 27 年）
	改修施工	大和小田急建設株式会社（現 株式会社 フジタ）

共同住宅における耐震改修工事を伴う リノベーション事例

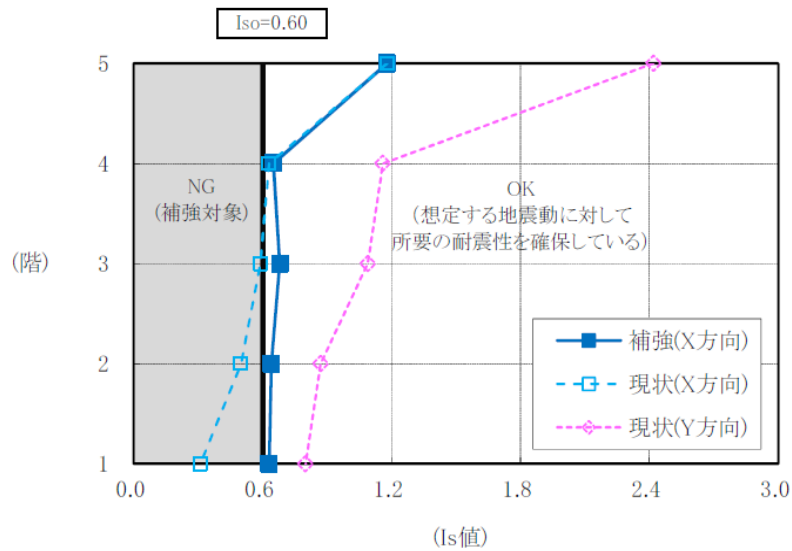
補強前と耐震補強後の結果は下表の通りである。

補強後の桁行方向について、判定値を十分上回っている事を確認した。

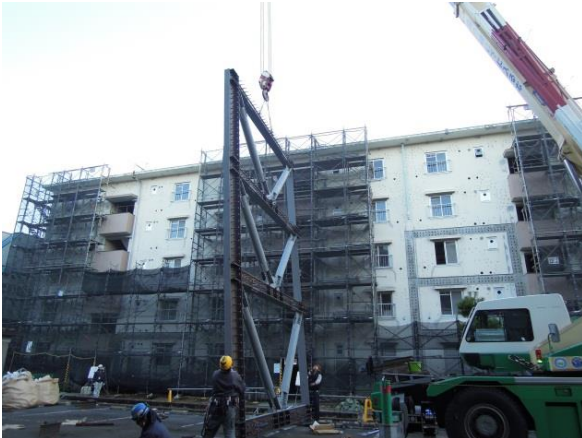
（施工状況 1）

鉄骨ブレースを地組み、重量物（5.6 t）を所定位置に納める為、建物に接触しないように細心の注意を払い施工した。

旧社宅の駐車場が作業ヤードとして使用出来る為、安全面、工期短縮を考慮し鉄骨ブレースを地組みとして、移動式クレーンにて設置した。

外部足場架設時も、鉄骨ブレース設置部の足場が撤去できるように組立し、躯体との接合は高所作業車にて施工した。鉄骨ブレース設置後は、無収縮モルタルを注入し躯体と一体化を計った。40 日程で耐震工事を完了した。
