# ライオンズマンション新小岩第2

01-005-2015 作成	発 注 者	ライオンズマンション新小岩第2管理組合	所 在 地	東京都江戸川区
種 別	耐震診断・耐震改修	江戸川建築設計協同組合	竣 工 年	1979 年（昭和 54 年）
建物用途	集合住宅	青木あすなる建設株式会社	改修竣工	2015 年（平成 27 年）

## 東京都特定緊急輸送道路沿道マンションへの制震補強の適用

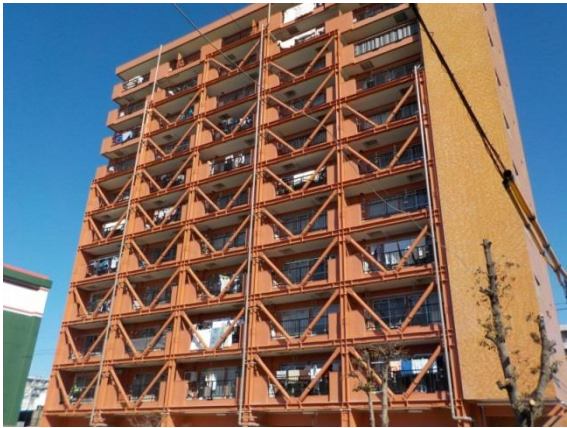
補強後の建物全景（バルコニー側）

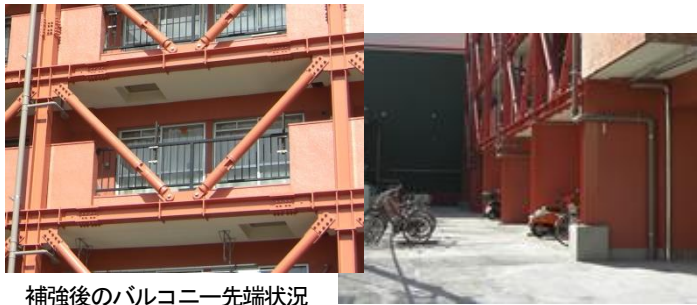
補強後のバルコニー先端状況
