日本獣医生命科学大学 1 号棟

13-002-2022 作成	発 注 者	学校法人 日本医科大学	所 在 地	東京都武蔵野市
種別 耐震診断 耐震改修	改修設計	北野建設株式会社 東京本社	竣 工 年	1909 年（明治 42 年）
建物用途 学校	改修施工	北野建設株式会社 東京本社	改修竣工	2021 年（令和 3 年）

1909 年竣工の木造建築の耐震改修工事

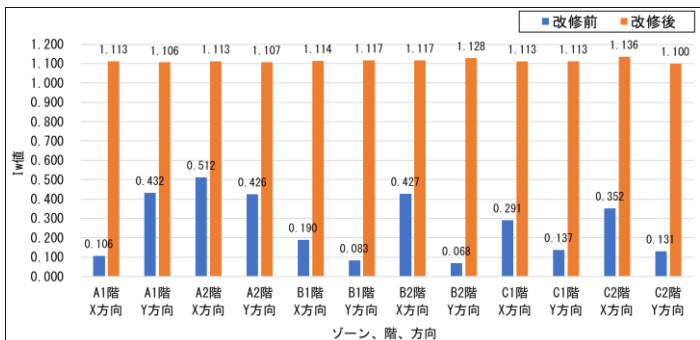
Iw 値は、X 方向で 1.113～1.136、Y 方向で 1.100～1.128 となり、各階、各ゾーン、各方向において目標値 1.10 以上を実現し、耐震性能を大幅に向上することができた。

各階、各ゾーン、各方向の補強前後の Iw 値の変化
