音羽産業事務所ビル

24-002-2014 作成	発注者 株式会社 オトワ	所在地 東京都港区
種別 耐震改修	改修設計 大和小田急建設株式会社	竣工年 1993年（平成5年）
建物用途 事務所	改修施工 大和小田急建設株式会社	1998年（平成10年）増築部
	（現 株式会社 フジタ）	改修竣工 2011年（平成23年）

地震時の変形（揺れ）に対する改善事例

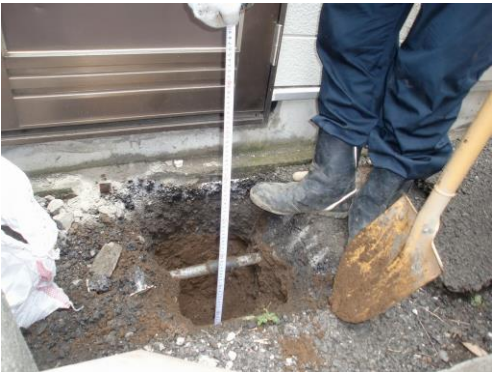
建物廻り試掘調査

工事については、建物廻りの敷地がないために建物廻りを試掘し、設備関係の埋設配管切り回し作業を行い、基礎コンクリートを打設及び、アンカーをセットし、鉄骨建て方をおこなった。

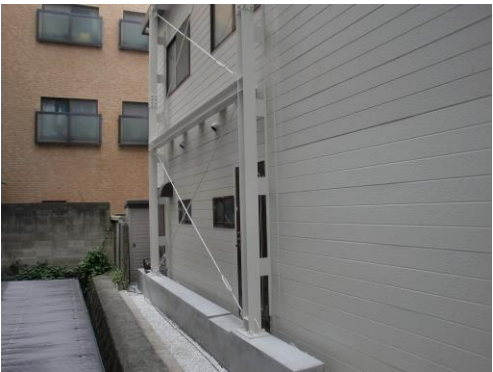
南面完了

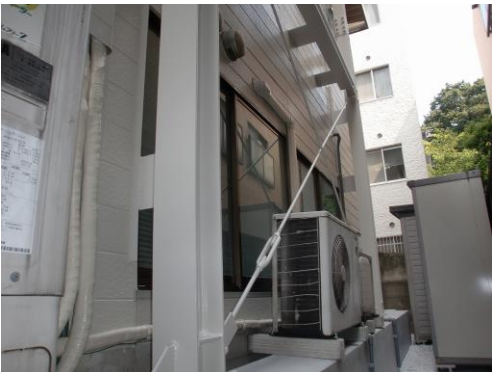
西面完了

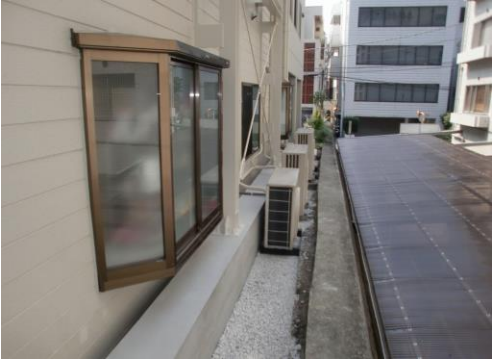
東面完了
