米子市公会堂

17-004-2018 作成	発注者 米子市	所在地 鳥取県米子市
種別 耐震改修	改修設計 日建設計・桑本総合設計 JV	竣工年 1958年(昭和33年)
建物用途 集会所	改修施工 鴻池組・美保カス・平田組 JV	改修竣工 2014年(平成26年)

村野デザインの保全・継承 既存屋根の撤去、再構築による耐震化

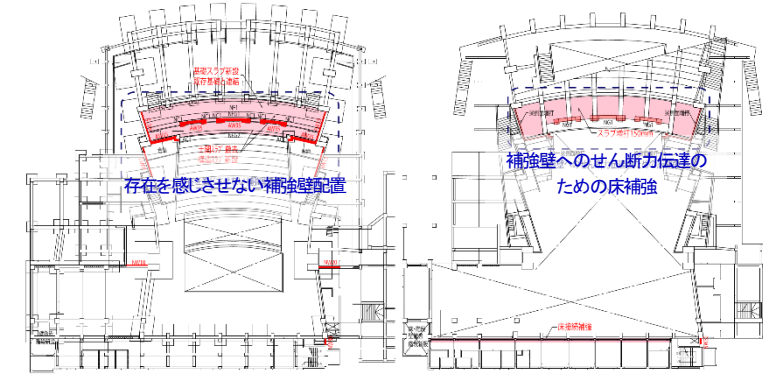
図-3 耐震補強位置図(左:1階、右:2階)

- 耐震診断の結果、以下の問題が判明した。
- 屋根板の劣化、屋根構面での水平力伝達機構に問題
- トラス梁と柱接合部耐力が不足、既存鉄骨トラス梁の耐力が不足
- 舞台背面・側面の大きな壁に対する面外方向の耐震性が不足

- 1) 屋根・屋根梁の再構築
- 2) 公会堂と楽屋棟の一体化
- 3) 客席・ホワイエ間に耐震壁と基礎を新設し、屋根一段床一壁一基礎とつながる水平力の伝達経路を新設
- 4) 村野藤吾の意匠の継承
- 5) ホール天井の復元・耐震化

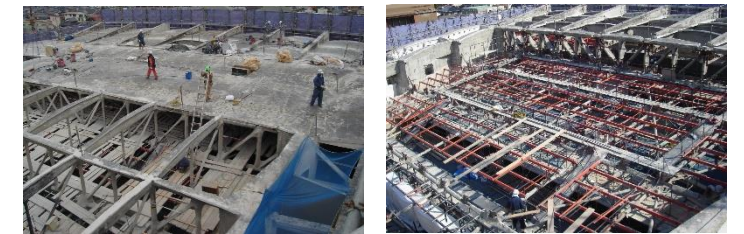
写真-2 既存屋根の解体状況

ホール屋根の接合部強度不足や劣化状況から全面的に撤去し、形状を継承しつつ軽量の材料で新設、鉄骨大梁も取り替えることで屋根面としての剛性・耐力を確保した(写真-2、3)。
