三井化学株式会社 岩国大竹工場体育館

12-020-2019 作成
 種別 耐震診断・耐震改修
 建物用途 体育館

鉄骨トラス屋根を有する鉄筋コンクリート造体育館の耐震改修

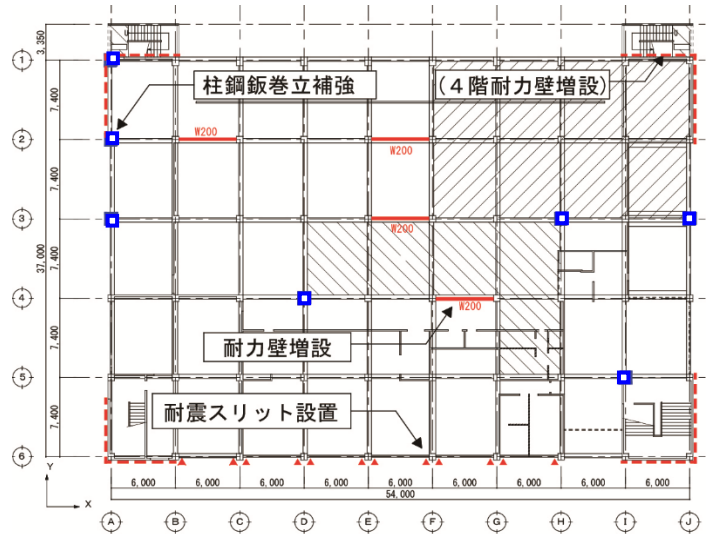
図-1 1階伏図(補強位置図、赤点線部のみ4階)

耐震診断に際し、建物は4階建てであり、体育館がある3階床までは一体建物として取り扱ったが、3~4階は剛床が成立しないため、ゾーニングを行い検討した。X方向は、1階で構造耐震指標 I_s 値(0.55)が、4階では I_s 値(0.17)ならびに $C_{T\cdot S_d}$ 値(0.05)が目標判定指標($I_{so}=0.6, C_{T\cdot S_d}=0.3, Z=0.8, U=1.25$)を下回った。Y方向は、4階で I_s 値(0.09)および $C_{T\cdot S_d}$ 値(0.03)が判定指標を下回り、耐震性が不足する結果となった。また、両方向とも1階に、補強の必要な下階壁抜け柱が存在した。

本建物は、用途指標 $U=1.25$ を考慮した耐震改修設計を行った。耐震性が不足している1階のX方向および4階の外壁両端部に耐力壁を増設した(図-1、赤実線部(1階)、赤点線部(4階)等、図-3)。1階の極脆性柱等に耐震スリットを設けて、靱性向上型の補強を行った(図-1、▲部)。下階壁抜け柱で圧壊の恐れのある1階柱については、鋼板巻立補強を行った(図-1、青□部)。また、3~4階外周片持ち柱の地震力を外周架構に伝達するため、屋根鉄骨トラス構面を補強した(図-2~4、色付部材等)。屋根鉄骨トラスを支える鉄筋コンクリート柱(四隅を除く全外周柱)の頭部は、地震時水平力伝達のため鋼板巻立補強を行った(図-2、○印部、図-3~4)。なお、地震時に倒壊の可能性があるコンクリートブロック(CB)間仕切り壁(WC廻り等)については、乾式壁に置き換えることとした。

耐力壁増設補強については、1階では、使用上支障のない位置に厚さ200mmの耐力壁を4か所増設した(図-1、図-3)。4階では、厚さ180mmの外壁両端部(4面共)、計8か所について、開口閉塞による増設壁を設けた(写真-4)。

柱および柱頭部の鋼板巻立補強については、1階の圧壊の恐れのある下階壁抜け柱(7か所)について、厚さ9mmの鋼板を用いた巻立補強を行った(図-1、図-3、写真-5)。4階柱頭部(四隅を除く全外周柱)については、厚さ12mmの鋼板による巻立補強を行った(図-2~4、写真-3)。

耐震スリット設置については、1階の極脆性柱に取り付け壁を部分的に切断して、スリットを設けた。また、2階の一部の壁についても3方スリットを設け、下階の柱が下階壁抜け柱とならないようにした。

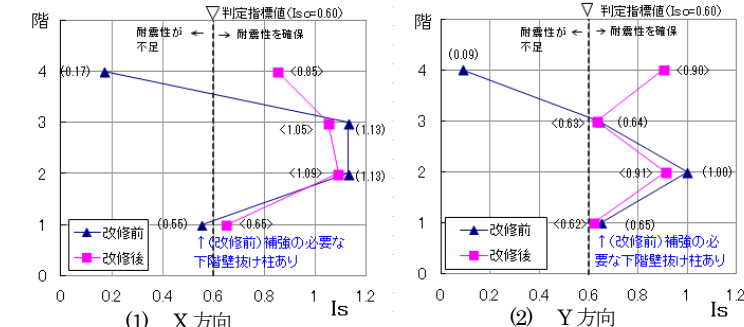
図-5 耐震改修の効果(構造耐震指標 I_s 値の改修前後の比較)

今回の耐震改修により、構造耐震指標 I_s 値、 $C_{T\cdot S_d}$ 値は、目標判定指標を上回り、所要の耐震性を有することを確認した(図-5)。
