# 東武大師前サンライトマンション3号館

Tobu Daishi-Mae Sunlight Mansion Building No.3, Condominium

## 制震ブレースを用いた耐震補強工法による 東京都特定緊急輸送道路沿道集合住宅の耐震化

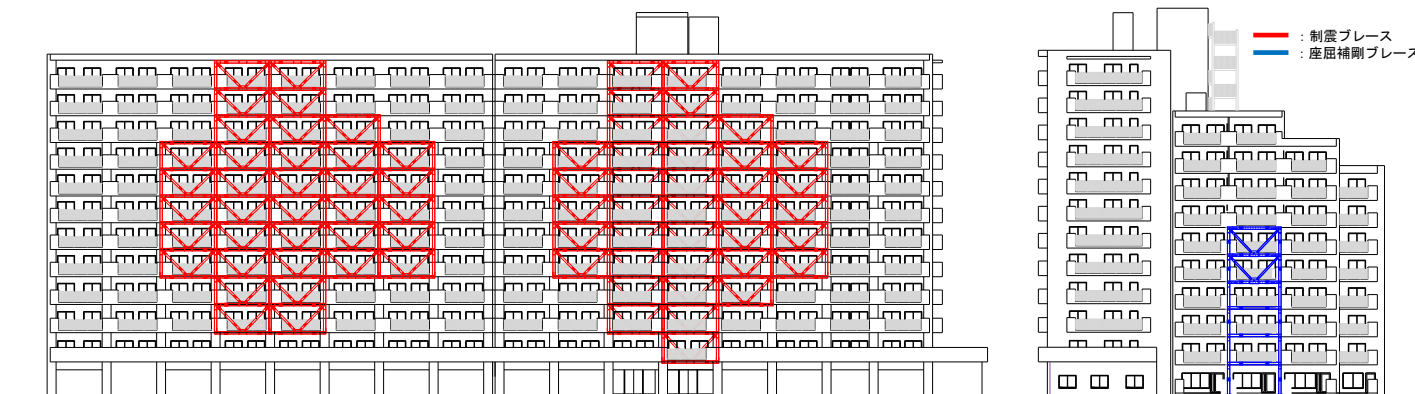
図 補強後立面図

補強計画に際して、発注者より住民が移転することなく、住まいながら補強工事が行えることとの要望があげられていた。この要望を受けて、住戸の外側に鉄骨フレームを設置し、A, B棟には制震ブレースを、C棟には鉄骨ブレースを組み込む補強工法を採用した。また、1階の店舗・事務所には、主に耐震壁増し打ちを施すこととした。

- ・A, B棟とも、住戸部にはバルコニー先端に鉄骨フレームを設置し、この中に摩擦ダンパーを用いた制震ブレースを組み込み、地震時の変形を制御する制震補強工法とした。目標とする変形レベルは、地震時の各階の最大層間変形角を1/125以下としたことに加え、地震時にA, B棟が衝突しないように、各階の変位が既存のエキスパンションジョイントのクリアランス(最大230mm)以下と設定した。なお、各階の柱にはせん断破壊を防止し、変形性能を向上させるようにスリットを設けている。
- ・A, B棟の1階は、耐震壁の増し打ちを行い、偏心率を改善し、形状指標(S<sub>p</sub>)の向上を図った。その結果、両棟とも構造耐震指標(Is)を0.6以上を確保した。
- ・C棟には、中層から上層の腰壁の付く柱にスリットを設け、せん断破壊の防止及び変形性能の向上を図った上で、耐力の不足する5, 6階に二重鋼管座屈補剛ブレースを建物外部に取り付けた。補強後の耐震性能は耐震診断により行い、構造耐震指標(Is)が0.6以上となることを確認した。

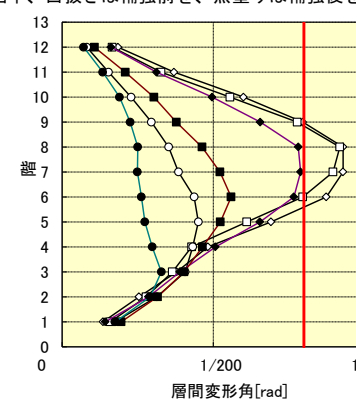
(a) A棟

補強設計前に行った耐震診断では、A棟の1階および3~8階で、B棟の1~10階で、また、C棟の1号棟の5~9階で、構造耐震指標(Is)が0.6を下回り、耐震性に疑問ありとの判定であった。

図 制震補強前後の地震応答解析結果(A, B棟\_観測波)
