トンネル工事における可燃性ガス対策に関する留意事項について

八箇峠トンネル（南魚沼工区）その2工事の爆発事故に関する
再発防止策および工事再開に向けた提言（中間報告）

平成25年3月26日

八箇峠トンネル事故に関する調査・検討委員会

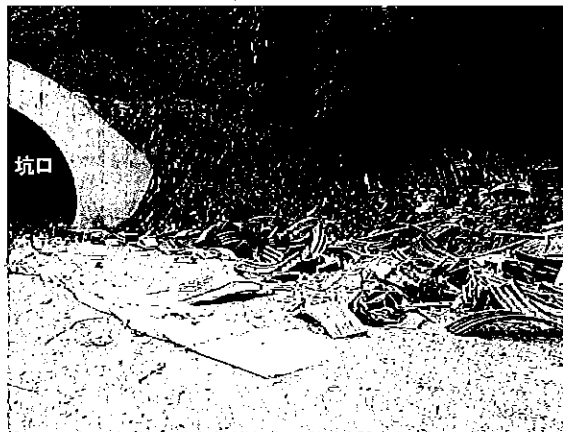
【写真：爆発直後の状況】

坑口から約590m地点（総務省消防庁提供）

坑口から約550m地点（総務省消防庁提供）

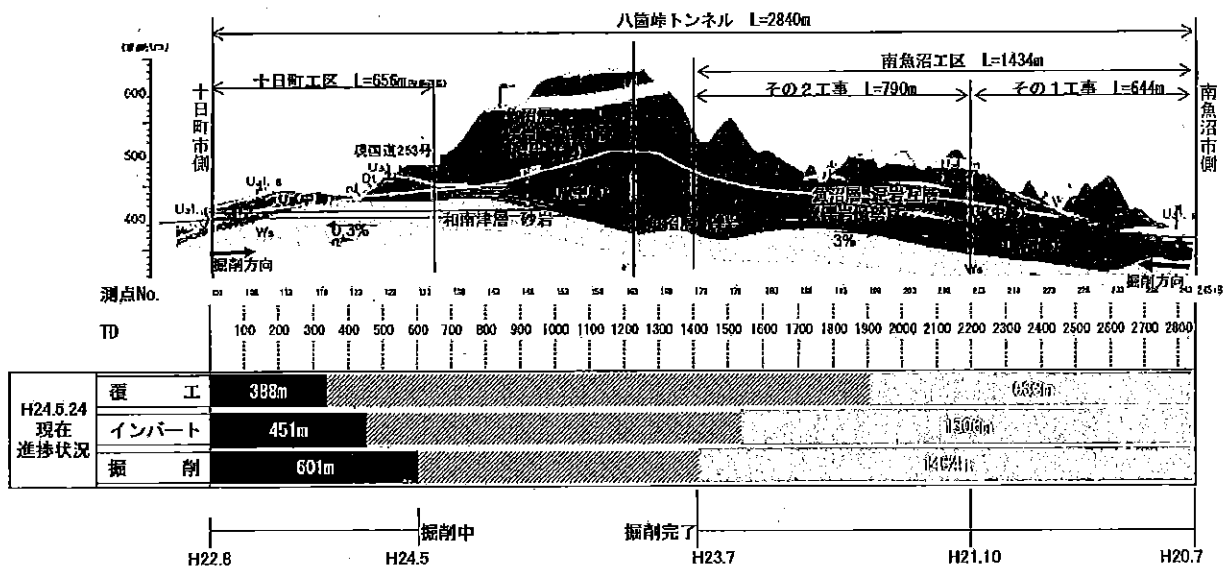
【図：事故発生時の工事捗状況】

- ① トンネルの掘削は、坑口から 1,434m まで完了していた。
- ② インバートは、坑口から 1,306m まで完了し、切羽の手前 128m 間および切羽の手前 197~260m 間の計 191m は未施工で掘削地盤が露出していた。
- ③ 覆工コンクリートは、非常駐車帯を設ける 2カ所（各約 50m）を除き、坑口から 933m まで完了していた。
- ④ 9月20日に完了した警察等の現場検証直後の入坑時、および10月13日に委員会が実施した事故現場調査時に、坑内の水溜まりで気泡の湧出を確認した。採取した気泡と坑内の湧水からメタンガスを主成分とする可燃性ガスが確認された。

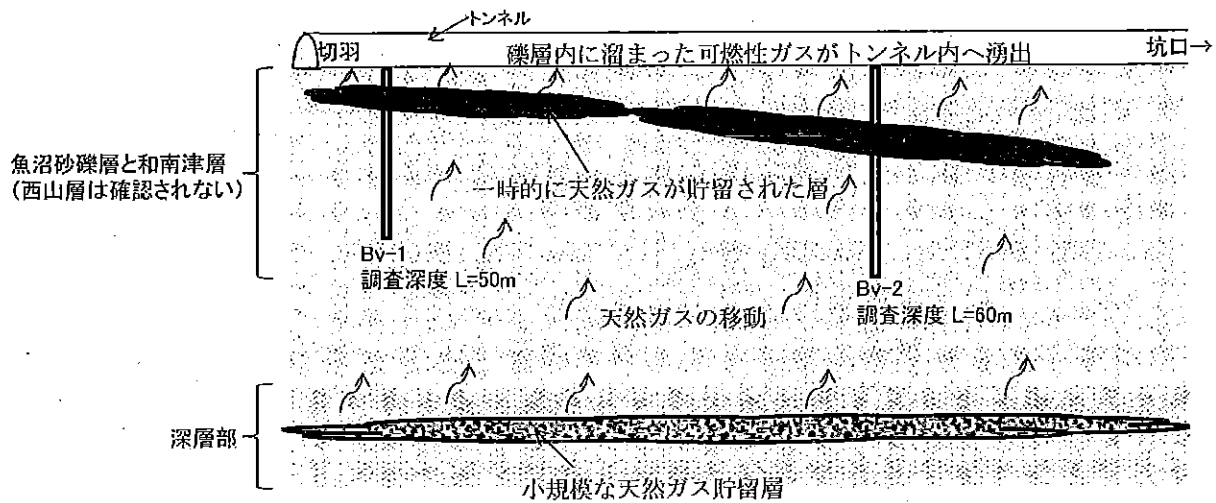
【図：可燃性ガスの湧出メカニズム（推定）】

- ・爆発の要因となったトンネル坑内に蓄積した可燃性ガスは、トンネル掘削に伴う環境の変化、すなわち、掘削に伴い地山から地下水が抜けたことや地盤の緩みの進行が要因となって、地下深部の小規模な天然ガス貯留層から漏れ出して来たものと考えるのが妥当である。
- ・地震や豪雨災害の影響については、事故の前年平成23年3月11日の東北地方太平洋沖地震、3月12日の長野県北部地震および7月28～30日の新潟・福島豪雨を経験しているが、観測井戸の水位に顕著な変化はなく、これらによる影響を示すデータは得られていない。
しかし、平成24年10月に行ったボーリング調査のコア資料の一部から水素とメタンガスが検出され、水素が高濃度比で存在することが確認された。一般の天然ガスでは、このように高濃度比で水素が存在することはなく、水素は地震により活断層が動いた時に発生することが知られていることから、これらの地震との関連も否定できない。
- ・冬期休工中は、電源が確保できないことから換気を停止したことと、縦断勾配が切羽に向かって3%の上り勾配であることから、比重が小さいメタンガスがトンネル坑内に滞留しやすい状況であった。漏れ出した可燃性ガスは、長期の休工期間中にトンネル坑内に徐々に蓄積し、爆発下限界を超える濃度に達したものと考えられる。
- ・それに加え、休工していた冬期間はトンネル坑内の気温が坑外に比べて高く、

以上をまとめると、トンネル掘削による地山の環境変化や事故の前年に発生した地震等が要因となって、地下深部に存在が推測される小規模な天然ガス貯留層から可燃性ガスが湧出したものと考えられる。
