### 建築物の事故事例について

建築物の事故事例に係る資料の送付について

# ■No.1:山形県内外壁落下事故

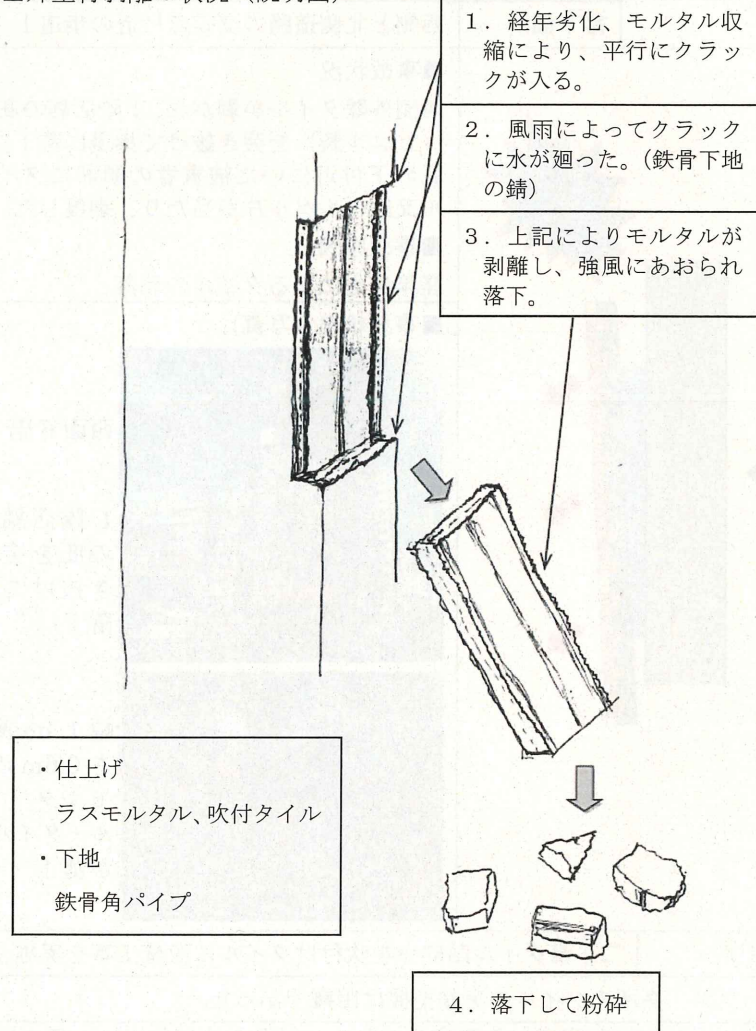
| | 材料 | モルタル (外装材)<br>・仕上: ラスモルタル、吹付タイル<br>・鉄骨角パイプ(下地) | 環境要因 | 経年劣化 | モルタル収縮によりクラックが入る |

2 階部分の外壁モルタル (約 30 cm×15 cm) が落下し、被害者の頭に当たった。

事故当時吹いていた強風により落下した可能性が考えられる。

| 被害の程度 | 重傷 1 名 | 再発防止策 | 金属サイディングの改修工事を実施。 |
| 設計上の留意点 | ・受け材部分から水が浸入しにくい設計の実施 (外壁面に看板等の受け材を設置する場合) | | |
| 管理上の留意点 | ・定期的な点検の実施<br>・外壁塗装の定期的な施工 | | |

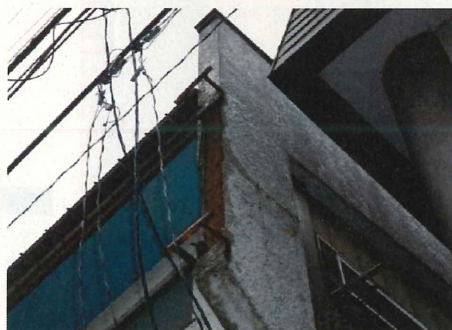
外壁剥離箇所

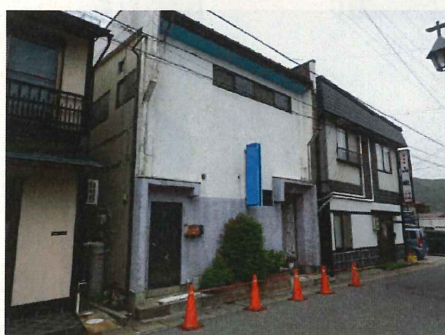
外壁落下建物全景

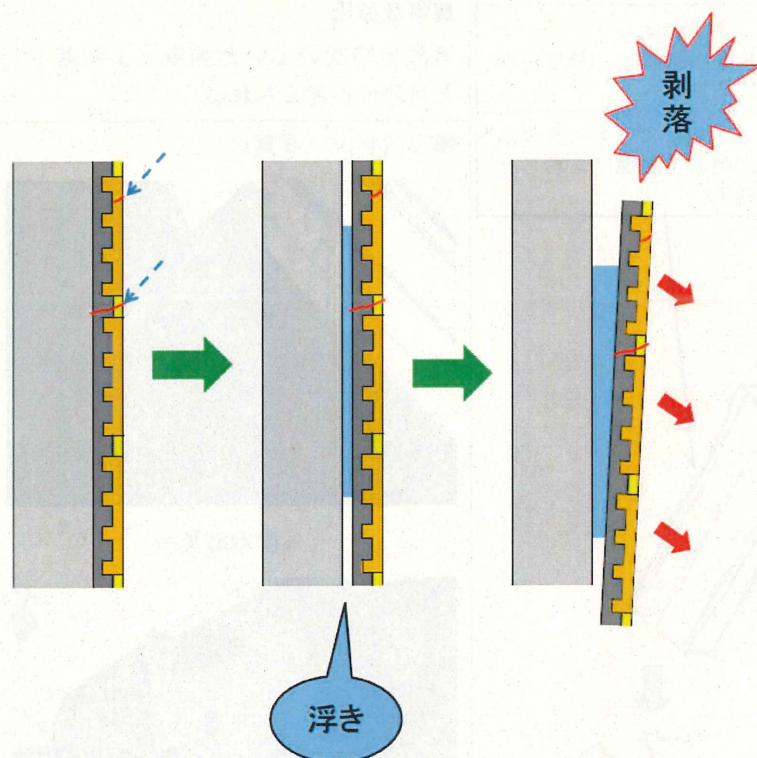
| | | | | 浮き | 躯体と張付けモルタル・タイルの境界面 | |

西側外壁タイルが剥がれ、1 階店舗の庇(ビニル製)を突き抜けて歩道に落下。庇の下付近にいた被害者の頭部にタイル又はモルタル片が当たり、裂傷した。

経年劣化によるタイルの剥落。

| 被害の程度 | 軽傷 1 名 | 再発防止策 | 二丁掛タイル貼部分を吹付けタイルに改修工事を実施。 |
| 設計上の留意点 | ・ タイル等部材の落下により周辺の利用者に危害が及ぶおそれのある建築物では、極力落下の危険性の少ない素材の使用<br>・ サッシ水切に水返しを設け、水が浸入しにくい設計の実施<br>・ 開口周りのシーリング処理の徹底(仕様書への記載) | | |
| 管理上の留意点 | ・ 定期的な点検の実施<br>・ 外壁打診調査の実施<br>・ 定期的にシーリング材の打ち換え工事の実施 | | |

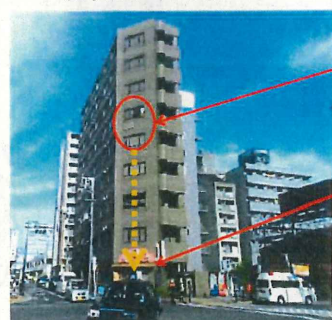
西面 6 階

1 階店舗の庇を突き抜けて落下

幅 1.4m, 高さ 0.6m のモルタル・タイルが落下

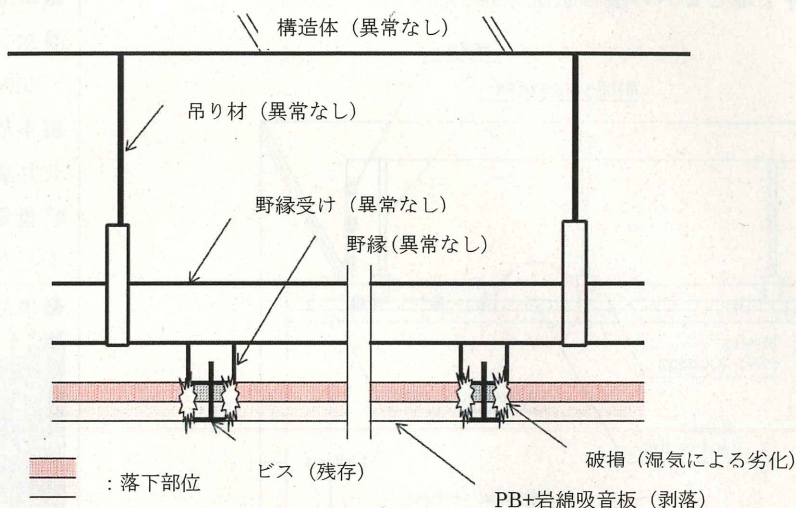
屋内プールの天井ボード(面積 4 m<sup>2</sup>、質量約 20 kg)が落下した。

湿気によりボード材の重量増と強度低下が生じたと考えられる。  
当該箇所がコーナー部であり、湿気のたまりやすい場所であったと考えられる。

| 被害の程度 | なし | 再発防止策 | ・天井点検及び不燃浴室パネルへの部分張り替え実施。<br>・市有の屋内プールの点検実施。 |
| 設計上の留意点 | ・室内プールの天井に適した材料での設計<br>・屋根裏面、屋根スラブ、壁面等での結露を防ぐための断熱処理<br>・天井裏の空気圧が室内より高まるようコントロールし、天井裏に侵入する湿気の量を減少させる設計 | | |
| 管理上の留意点 | ・天井裏換気設備、及び室内換気設備を設置し、常時運転の実施<br>・定期的な点検の実施 | | |

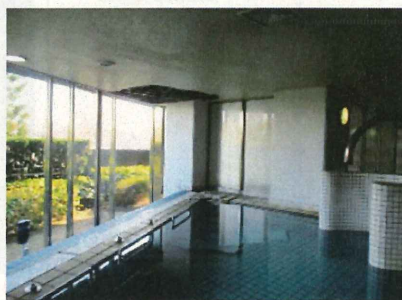
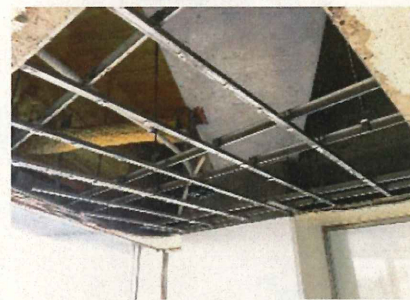
落下した場所: プール内コーナー部      落下した状況: ビス周り以外落下

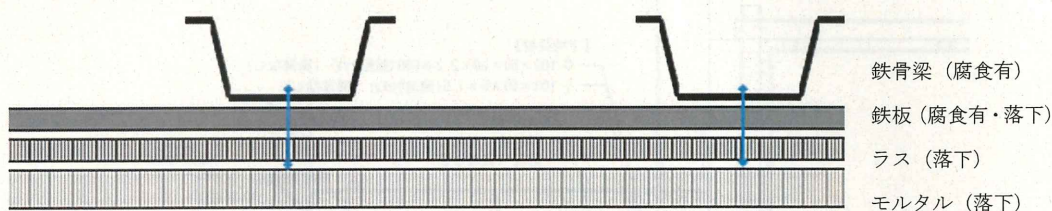
厚さ約 5 cm のモルタルの外装材(軒天井)が高さ 8m 付近から幅約 15m にわたって落下した。

建物老朽化によるものと考えられる。

| 被害の程度 | なし | 再発防止策 | <ul style="list-style-type: none"> <li>・管理者による緊急点検を実施。</li> <li>・営業休止し、管理者において本足場及びシートによる落下部分の立入規制を実施。</li> </ul> |
| 設計上の留意点 | <ul style="list-style-type: none"> <li>・軒天井部分に透湿性の素材や塗材を使用することにより、屋根裏の結露を防ぎ、軒天井材の腐食を防ぐ設計の実施</li> <li>・軒裏に水が浸入しにくい設計の実施</li> </ul> | | |

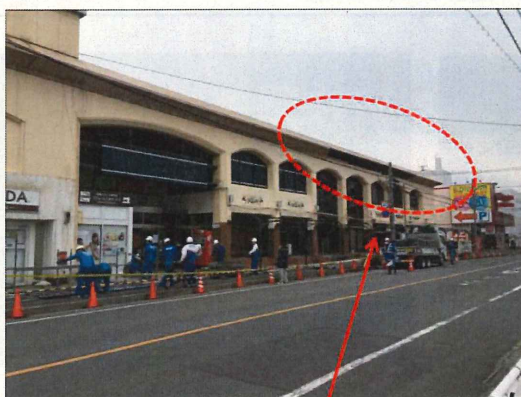
落下場所写真

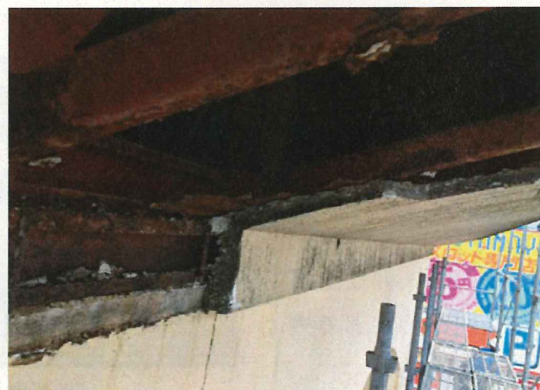
落下部分写真

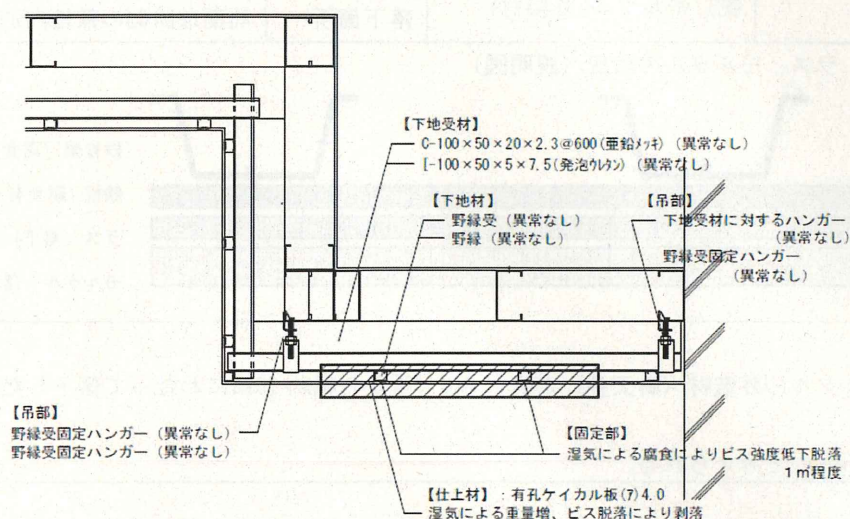
プール上部の一部天井仕上げ材(1 m<sup>2</sup>程度)が落下した。

湿気等による天井仕上げ材と下地材の固定部の劣化と考えられる。

| 被害の程度 | なし | 再発防止策 | 天井仕上材及び下地材の撤去。 |
| 設計上の留意点 | <ul style="list-style-type: none"> <li>・断熱材、断熱塗材等の使用により建物内外の断熱化に留意した設計の実施</li> <li>・室内プールの天井に適した材料での設計</li> <li>・天井下地材にはステンレス製等の耐腐食性に優れた材質のものをを用いた設計</li> <li>・屋根裏面、屋根スラブ、壁面等での結露を防ぐための断熱処理</li> <li>・天井裏の空気圧が室内より高まるようコントロールし、天井裏に侵入する湿気の量を減少させる設計</li> </ul> | | |
| 管理上の留意点 | <ul style="list-style-type: none"> <li>・天井裏換気設備、及び室内換気設備を設置し、常時運転の実施</li> <li>・定期的な点検の実施</li> </ul> | | |

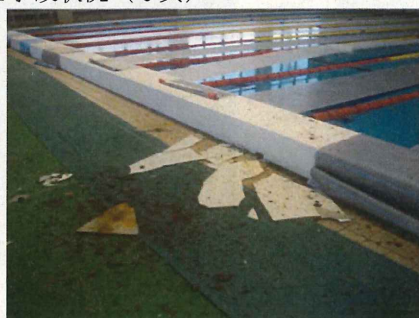
落下現場

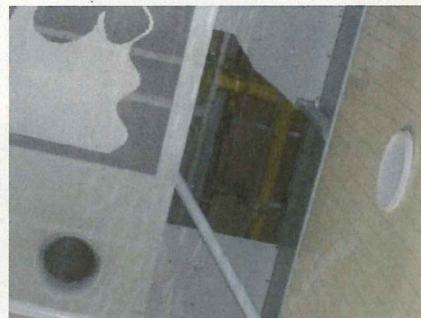
天井部分

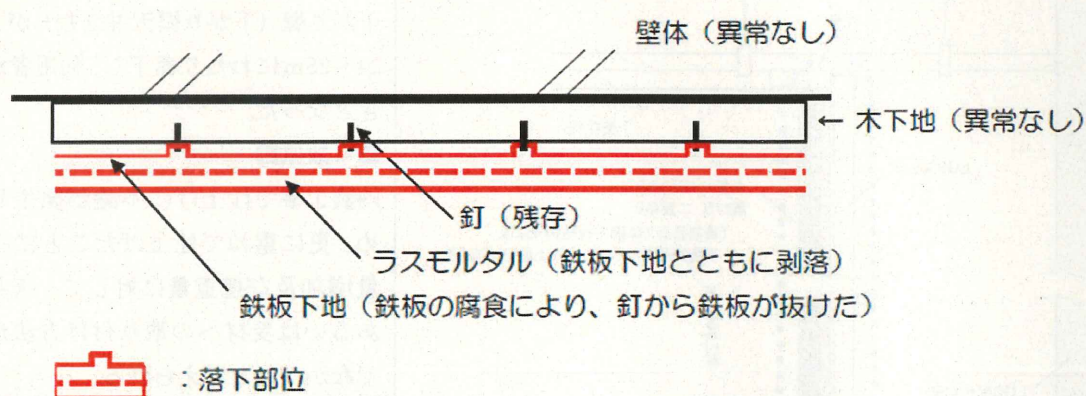
店舗の外壁の一部(幅 2m, 高さ 90 cm, 厚さ 3 cm で重さは数十 kg) が 2m の高さから落下し、通行人に当たった。

外壁モルタル材の下地が腐食していた可能性が考えられる。

| 被害の程度 | 重傷 1 名、軽傷 1 名 | 再発防止策 | 外壁モルタル材等を撤去、鉄板により改修工事を実施。 |
| 設計上の留意点 | ・水辺に立地することを考慮し、躯体内に水が浸入しにくい設計の実施 | | |

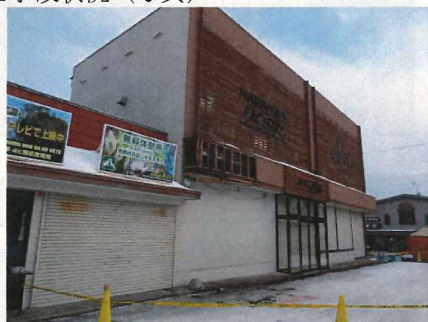
外壁落下後の建物写真①

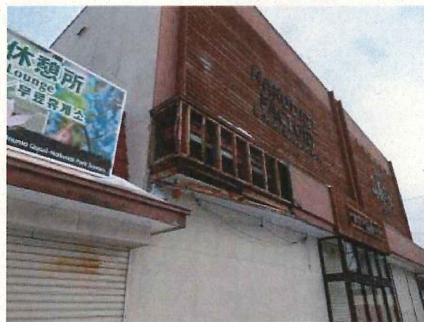
外壁落下後の建物写真②

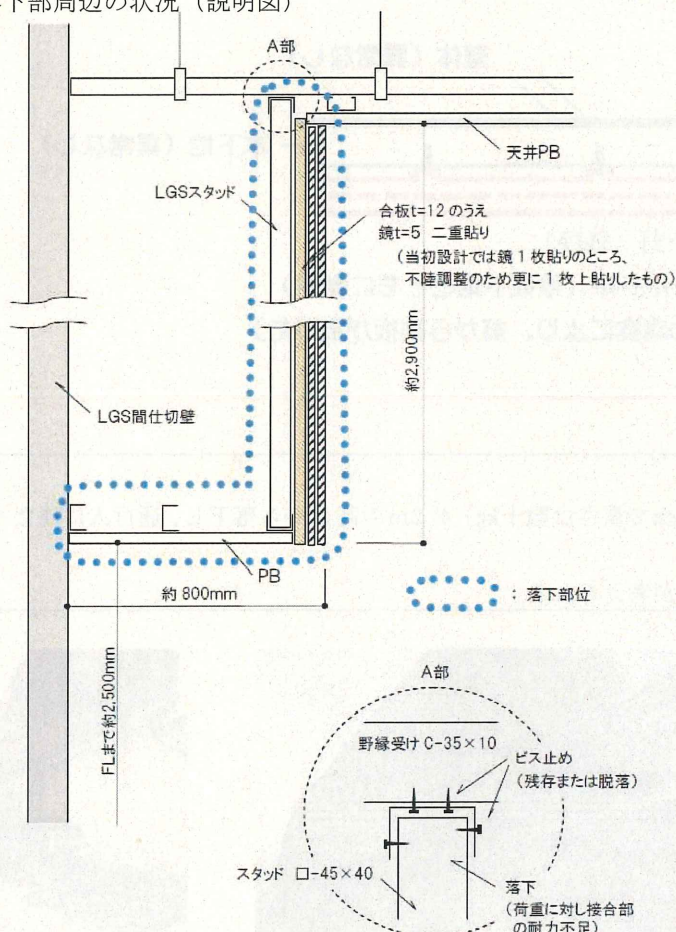
下がり壁 (下がり壁天井含む) が、長さ 24~25m にわたり落下し、利用者が下敷きとなった。

内装工事で仕上げに不陸が発生したため、更に重ねて仕上げたことによる重量増加及び壁重量に対して、天井下地あるいは受材への取り付け方法が十分でなかったと考えられる。

| 被害の程度 | 軽傷 4 名 | 再発防止策 | 下がり壁の設置を止め、通常の天井仕上げに変更。 |
| 設計上の留意点 | ・ 急遽設計変更を行う際であっても、積載荷重等、構造上重要な点は十分な配慮を実施すること | | |

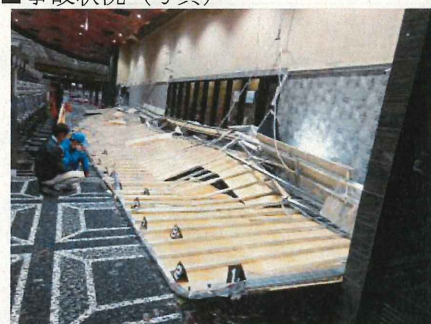
落下部分の全景

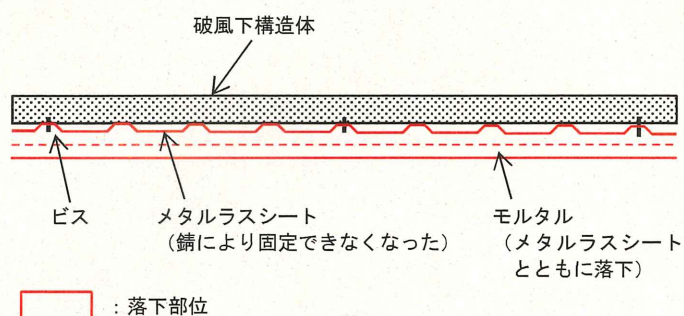
屋根より雨水の漏水跡があった。【脱落部近景】

(屋根の劣化で侵入した雨水による錆で)破風の下地であるメタルラスシートが仕上げのモルタルと一緒に剥がれ落ちた。

| 被害の程度 | 重傷 1 名 | 再発防止策 | <ul style="list-style-type: none"> <li>・当該箇所の改修工事を実施。</li> <li>・管理者(茨城県)による同構造の緊急点検を実施し、対象箇所については全て改修予定。</li> </ul> |
| 設計上の留意点 | <ul style="list-style-type: none"> <li>・屋根材の水返しに十分な長さを確保する等、水が浸入しにくい設計の実施</li> <li>・破風も板金での設計</li> </ul> | | |

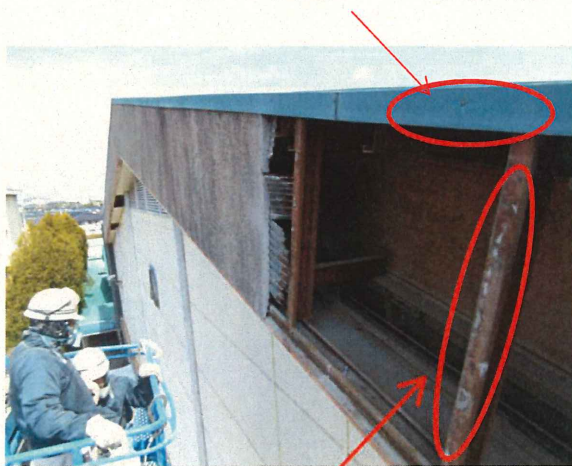
雨水が鉄骨胴縁下地を伝わり、メタルラスシートに錆が生じたと思われる跡が残っている

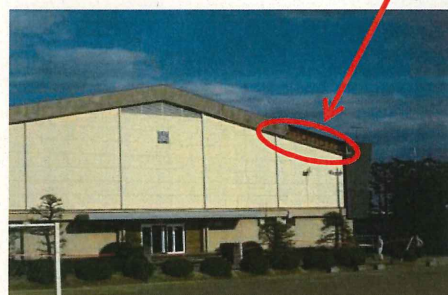
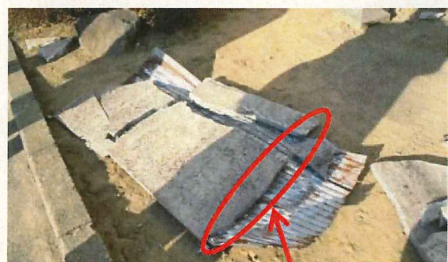
破風の脱落箇所

仕上げモルタルが剥がれないままメタルラスシートが落下している。
