# **火薬類の盗難と発破事故事例集**

## **(第 13 版)**

**2024 年 12 月**

一般社団法人 日本建設業連合会  
公衆災害対策委員 火薬類対策部会

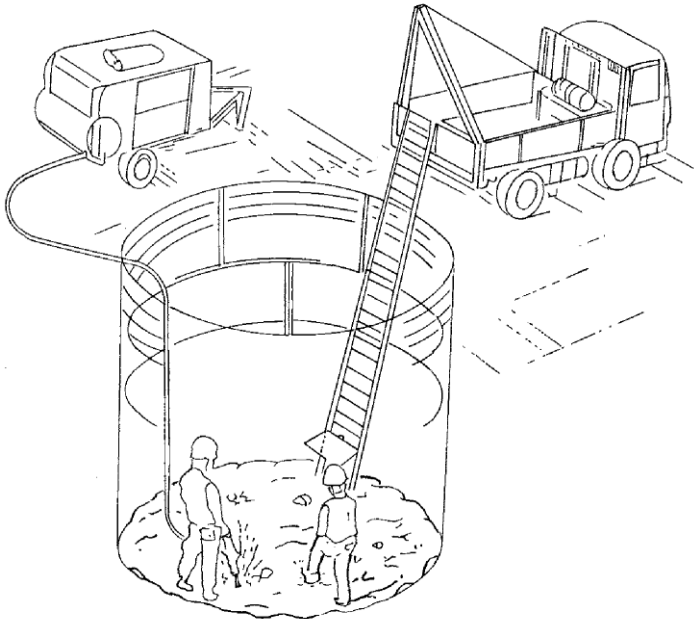
| <b>事故の概要</b> | <ol style="list-style-type: none"> <li>1. 事故の 2 日前、深礎工の硬岩掘削のためコンクリート破砕器で破砕を行った。</li> <li>2. 岩質は溶岩であった。</li> <li>3. 当日朝からブレーカーにて岩盤破砕中、ブレーカーの刃先が前回の孔尻にあたり、不発残留薬のコンクリート破砕器が爆発し作業中の 1 名が軽傷を負った。</li> </ol> | | |
| <b>原因と対策</b> | <p><b>原因</b></p> <ol style="list-style-type: none"> <li>1. コンクリート破砕器 (CCR180 号 S) の不発残留薬があった。</li> <li>2. 孔尻を確認せず、ブレーカーで破砕作業を行った。</li> </ol> <p><b>対策</b></p> <ol style="list-style-type: none"> <li>1. 破砕岩盤を完全に清掃し、装填箇所の不発残留薬の有無の確認を行う。</li> <li>2. 装填箇所に印をつけ、ブレーカー及びせん孔機械の接近作業を避ける。</li> <li>3. 段発 CCR の使用により、破砕箇所の負荷を少なくして完全燃焼をさせる。</li> <li>4. 保安教育を行う。</li> </ol> <p>【消費に関する留意事項(巻末に掲載)の該当番号】<br/>201、701、1131</p> | | |

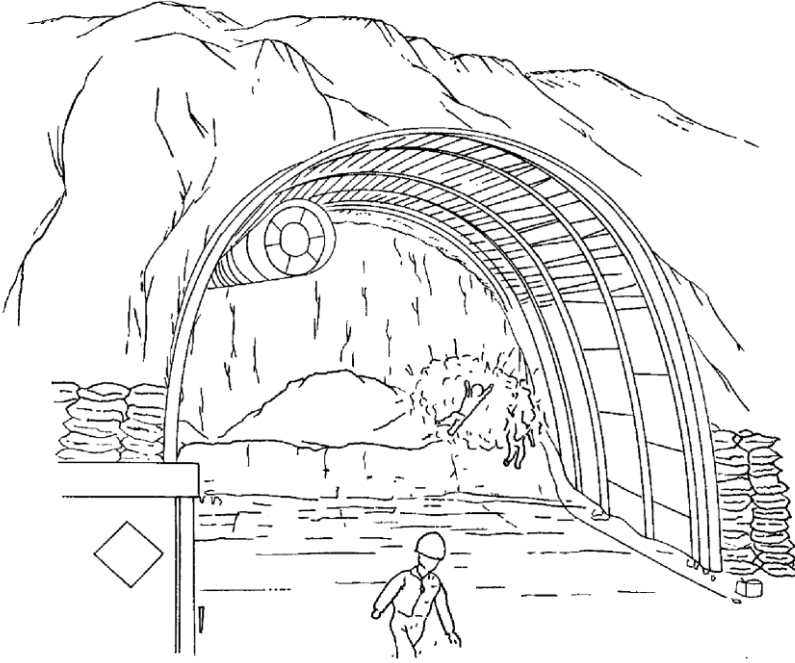
| <b>事故の概要</b> | 1. 終点側坑口から約 63m 入ったところで切羽の発破作業を 4 名で行っていた。<br>2. 全員が坑外に退避した後、点火作業を 2 回行ったが爆発しなかった。<br>3. 約 5 分後、結線の確認のため 2 名が入坑したところ、切羽付近で爆発し負傷した。<br>4. 被災者 A は入坑前に発破器のスイッチを切り、発破器から発破母線はずしていたが、入坑後に投光器の操作をしている。<br>5. 点火作業前に導通試験及び漏えい電流の検知は実施していない。<br>6. 従事者届出をしていない作業員が火薬を取り扱っていた。 | | |
| <b>原因と対策</b> | <b>原因</b><br>1. 事故原因は事後の調査によっても特定されていないが、漏えい電流が流れたことが原因と推測される。<br><b>対策</b><br>1. 点火前に漏えい電流の検知及び導通試験を必ず実施する。<br>2. 保安教育及び発破技術の研修を行い、事故防止を図る。<br><b>【消費に関する留意事項(巻末に掲載)の該当番号】</b><br>201、301、1011、1021、1022 | | |

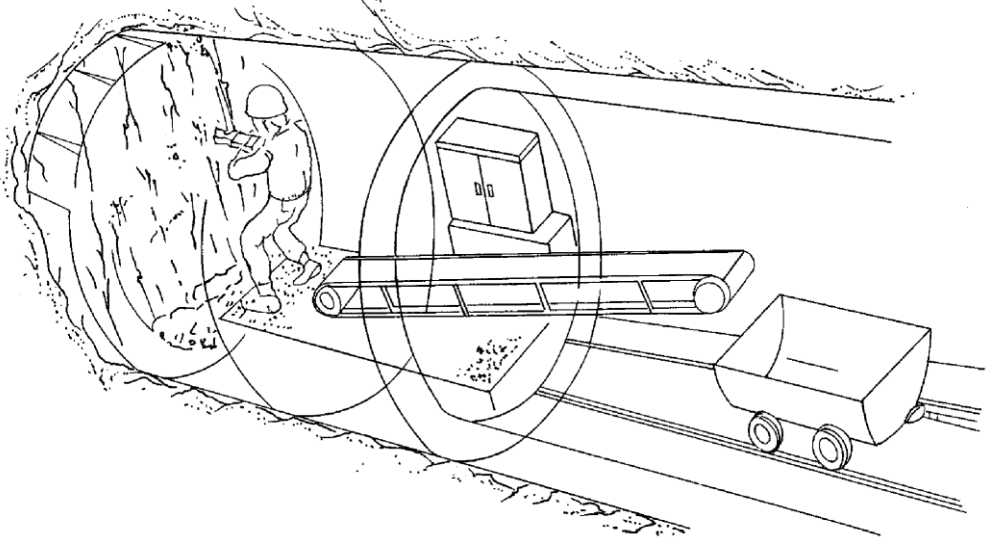
| 事故の概要 | <ol style="list-style-type: none"> <li>1. 下水道工事現場（地下 9.6m のトンネルの中）において、岩盤を削岩機で 24 孔せん孔し、コンクリート破砕器を装填した後、午前 11 時頃発破を行った。</li> <li>2. 午後から、2 回目の発破のためのせん孔中、11 孔目をせん孔した時、前回の不発残留薬と思われるコンクリート破砕器が爆発した。</li> <li>3. 県に申請されている取扱従事者と当日の取扱従事者は異なっており、また作業主任者が現場に不在であった。</li> <li>4. 不発残留薬<br/>コンクリート破砕器 30g 1 本</li> </ol> | | |
| 原因と対策 | <p><b>原因</b></p> <ol style="list-style-type: none"> <li>1. コンクリート破砕器作業主任者が不発残留薬の有無を確認しないまま、次のせん孔に移った。</li> <li>2. 2 回目のせん孔位置は不発孔から 15cm の間隔で接近しているので、ビットが前回の不発残留薬に接触したと思われる。</li> </ol> <p><b>対策</b></p> <ol style="list-style-type: none"> <li>1. コンクリート破砕器作業主任者は切羽を点検し、不発残留薬の有無を確認する。</li> <li>2. 保安教育及び発破技術の研修を行う。</li> </ol> <p>【消費に関する留意事項(巻末に掲載)の該当番号】<br/>201、301、401、701、1131</p> | | |

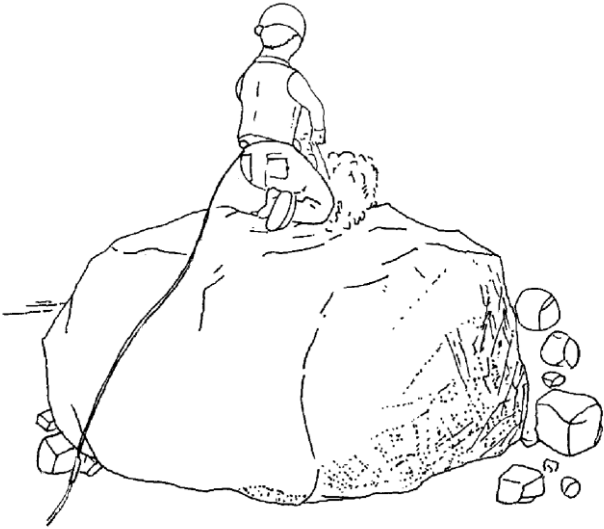
| <b>事故の概要</b> | <ol style="list-style-type: none"> <li>1. 原石（大きさ約 2m×1.5m）の小割発破を行うためにせん孔作業を開始した。</li> <li>2. ハンドドリルでせん孔作業を行っていたところ、突然爆発し、せん孔作業をしていた作業員 1 名が負傷した。</li> <li>3. 火薬の量は発破記録等から判断して、新桐ダイナマイト 50g（100g 物の 1/2）と思われる。</li> <li>4. 爆発事故発生日の 8 日前の 11 月 13 日 14 時頃に原石の小割発破を行っている。そのときに小割発破した原石を、さらに小割発破するためのせん孔作業中の事故であり、前回の不発残留薬に接触したものと思われる。</li> </ol> | | |
| <b>原因と対策</b> | <p><b>原因</b></p> <ol style="list-style-type: none"> <li>1. せん孔作業中に爆発が生じているところから、前回の小割発破時に不発残留薬が生じ、この残留薬にハンドドリルが直接触れ、爆発したものと思われる。</li> </ol> <p><b>対策</b></p> <ol style="list-style-type: none"> <li>1. 発破終了後、定められた発破作業責任者が不発残留薬の有無の点検を行う。</li> <li>2. せん孔する際、孔尻を入念に点検し、残留薬の有無を確認してからせん孔作業を行う。</li> </ol> <p>【消費に関する留意事項(巻末に掲載)の該当番号】</p> <p>701、1131</p> | | |

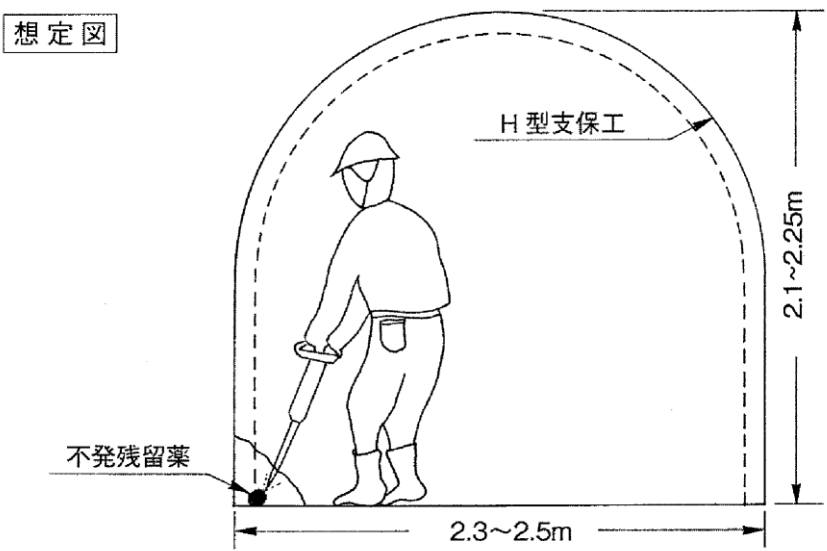
| 事故の概要 | <ol style="list-style-type: none"> <li>1. 延長 1.3km の導水路トンネルで坑口から約 300m 入ったところで、レール式ジャンボで 30 孔をせん孔し、2 号複ダイナマイトの親ダイ 30 本、増ダイ 48 本を使って発破作業を行った。</li> <li>2. 発破後にずり出しを行い、H 型支保工を建て込もうとしたときに、隅踏まえに 15cm×30cm の当たり（破碎もれの部分）があった。</li> <li>3. ピックハンマーで当たりを取り始めたところ 1～2 分して爆発があり、ピックハンマーを使っていた者が死亡、2m 離れたところにいた 2 人が重軽傷を負った。</li> </ol> | | |
| 原因と対策 | <p><b>原因</b></p> <ol style="list-style-type: none"> <li>1. 当たり箇所不発残留薬があり、ピックハンマーの衝撃、または突き当てによって爆発したものと思われる。</li> </ol> <p><b>対策</b></p> <ol style="list-style-type: none"> <li>1. 発破終了後及びずり出し終了後には、不発残留薬の有無の点検を徹底する。特に踏まえ等の確認し難い部分の孔尻の点検は入念に行う必要がある。</li> </ol> <p>【消費に関する留意事項(巻末に掲載)の該当番号】</p> <p>701、1131</p> | | |

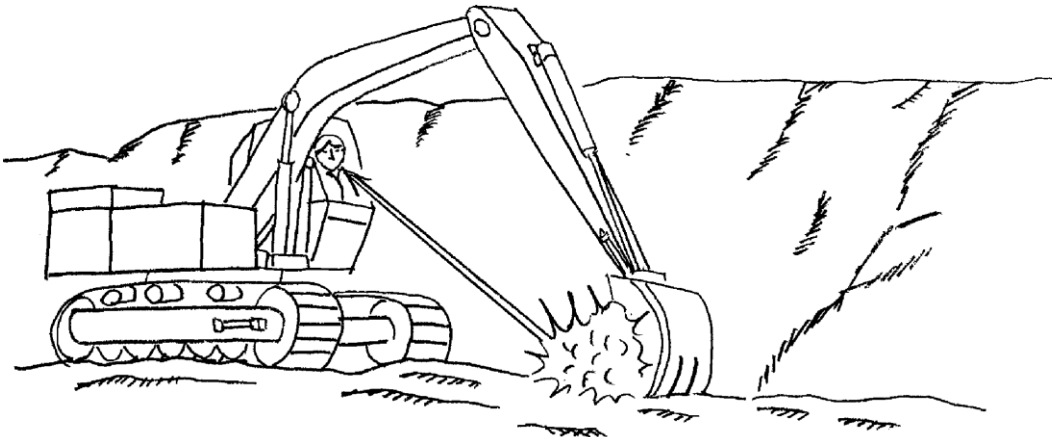
| | | 1. 以前に発破した際の爆薬の一部が不発残留薬となり、事故現場に埋没していた。 | | | | | | | |

| | | 2. 発破作業の従事者と岩砕処理従事者は保安に関する連携を緊密に行う。 | | | | | | | |
| | | 4. 発破後の切羽の点検、不発残留薬の点検を行う。 | | | | | | | |

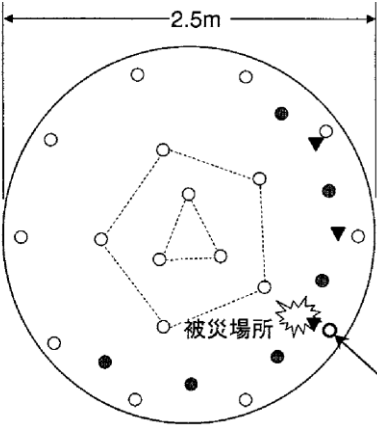
| 事故の概要 | 1. 直径 2.5m の深礎を重機により掘削していたが、深さ 8m 付近で岩盤にぶつかったため、発破を採用した。<br>2. 送電線が近接しており、誘導電流による暴発を避けるため、導火管付き雷管を使用した。<br>3. 事故前日に、1 回目の発破、および重機によるずり出しを行った。<br>4. 事故当日に、手作業によるずり出しを行った後、2 回目の発破のために削岩機でせん孔を行っていたところ、不発残留薬が暴発し、作業員が負傷した。 | | |
| 原因と対策 | <p><b>原因</b></p> <ol style="list-style-type: none"> <li>不発残留薬が発生した原因として、結線漏れ、導爆線の巻きつけ方が緩い、導爆線の巻きつけ箇所が適切でない、などが考えられる。作業員が導火管付き雷管の取扱いに慣れておらず、不発残留薬が発生した可能性がある。</li> <li>不発残留薬に削岩機のビットが直接触れたことにより爆発したものと思われる。</li> <li>せん孔作業員が、指示されたせん孔位置にせん孔を行わず、前回の発破孔に近接してせん孔を行った可能性がある。</li> </ol> <p><b>対策</b></p> <ol style="list-style-type: none"> <li>導火管付き雷管など、取扱いに慣れていない雷管を使用する場合には、事前に教育・指導を行い、その特性や取扱い方法を熟知させた上で作業に臨む。</li> <li>発破終了後、ずりの床ざらいを十分に行い、定められた発破作業責任者が不発残留薬の有無の点検を行う。起砕効果が悪い箇所は、特に念入りに不発残留薬の点検を行う。</li> <li>発破計画および作業指示に忠実にせん孔を行う。</li> </ol> <p>【消費に関する留意事項(巻末に掲載)の該当番号】<br/>201、701、1022、1131</p> | | |

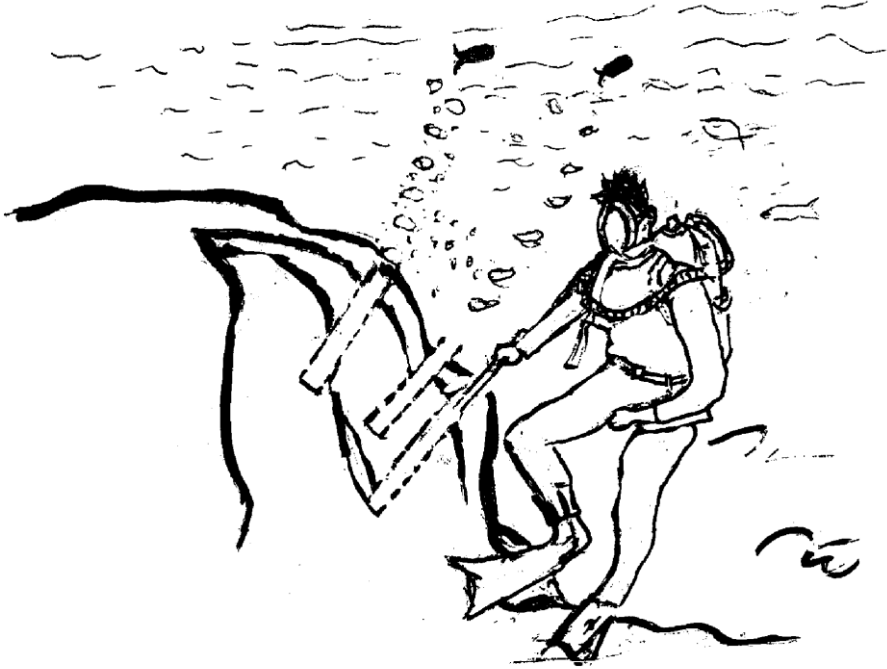
| <b>事故の概要</b> | <ol style="list-style-type: none"> <li>1. A 漁港防波堤改良工事で水中の岩礁を破砕するため、コンクリート破砕器 17 本（直径 3cm、長さ 35cm）をビニール袋に入れて、水深 2m の岩盤に装填した。</li> <li>2. そのうち、最初に装填した 4 本が流出して回収できなくなった。</li> </ol> | | |
| <b>原因と対策</b> | <p><b>原因</b></p> <ol style="list-style-type: none"> <li>1. 各孔に装填後、すぐに込め物をしなかったために流出した。</li> <li>2. 防水のため破砕器をビニール袋で覆っているのに、水中では浮上しやすくなった。</li> </ol> <p><b>対策</b></p> <ol style="list-style-type: none"> <li>1. 保安教育及び発破技術の教育を行う。</li> </ol> <p>【消費に関する留意事項(巻末に掲載)の該当番号】<br/>201、821</p> | | |

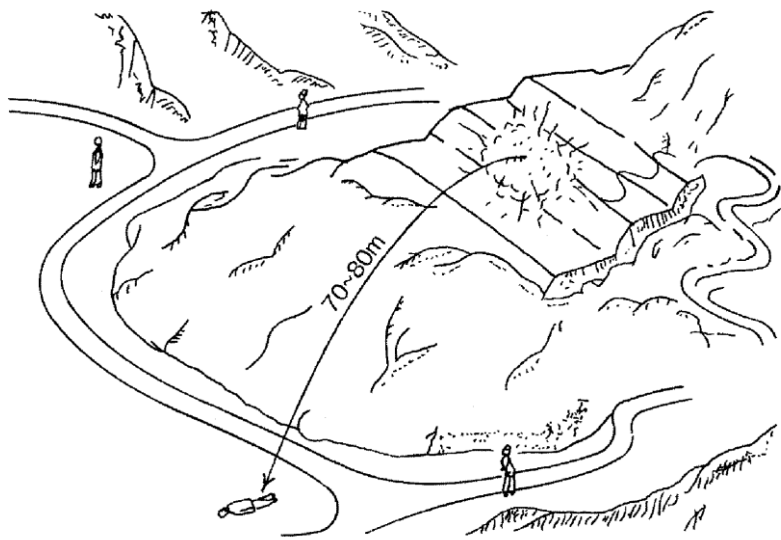
| | | | | | | | | | | | | | | | | | | | | | | | | | |
| 原因と対策 | <p><b>原因</b></p> <p>1. 発破の際の飛石による損傷を防ぐための防護措置を講じなかった。<br/>2. 見張員の位置の指示と確認がされていなかった。</p> <p><b>対策</b></p> <p>1. 見張員の位置を検討する。<br/>2. 見張員に対する防護設備を設ける。</p> <p>【消費に関する留意事項(巻末に掲載)の該当番号】<br/>901、911、1001</p> | | | | | | | | | | | | | | | | | | | | | | | | | | |

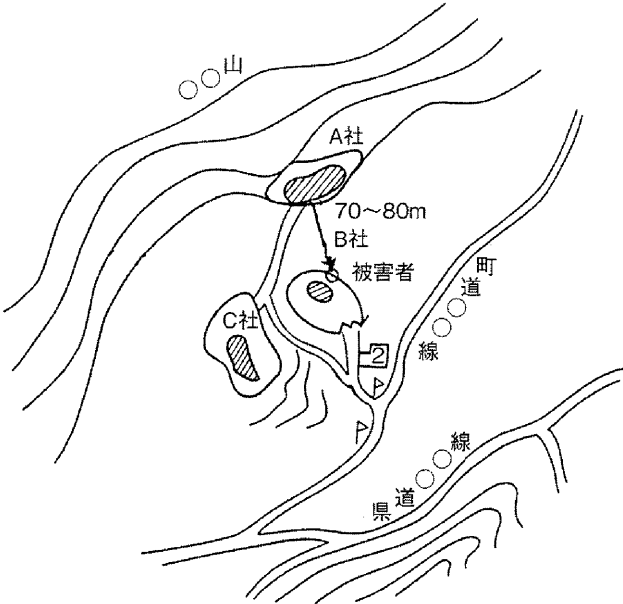
| 事故の概要 | <ol style="list-style-type: none"> <li>1. 近接して A、B、C の三社の採石場があり、A 社が発破作業を行った。</li> <li>2. 発破の 15 分前、A 社の責任者は B、C 対し、10 分後に発破を行う旨を連絡した。</li> <li>3. 発破直前には、再度 B、C 対し発破を行うことを口頭により連絡した。</li> <li>4. サイレンを鳴らし発破を行ったところ、飛石が 70～80m 離れた所にいた B 社作業員の頭に当たった（保護帽着用せず）。</li> <li>5. B 社の作業員は退避していなかった。</li> </ol> | | |
| 原因と対策 | <p><b>原因</b></p> <ol style="list-style-type: none"> <li>1. A 社の保安責任者が、発破 15 分前及び直前の 2 度、B、C 両社対して口頭連絡したが、B 社は 2 度目の連絡「発破作業が終了した」と勘違いして退避させていなかった。</li> <li>2. 薬量が岩石の状況に対して過装薬になっていた。</li> </ol> <p><b>対策</b></p> <ol style="list-style-type: none"> <li>1. 安全衛生法上の規制外ではあるが、統括管理体制を確立し、連絡調整及び合図の確認、周知等を行う。</li> <li>2. 岩石状況等の調査と、それに基づくせん孔方法、適正装薬量等の決定を行う。</li> </ol> <p>【消費に関する留意事項(巻末に掲載)の該当番号】<br/>901、911、1001</p> | | |

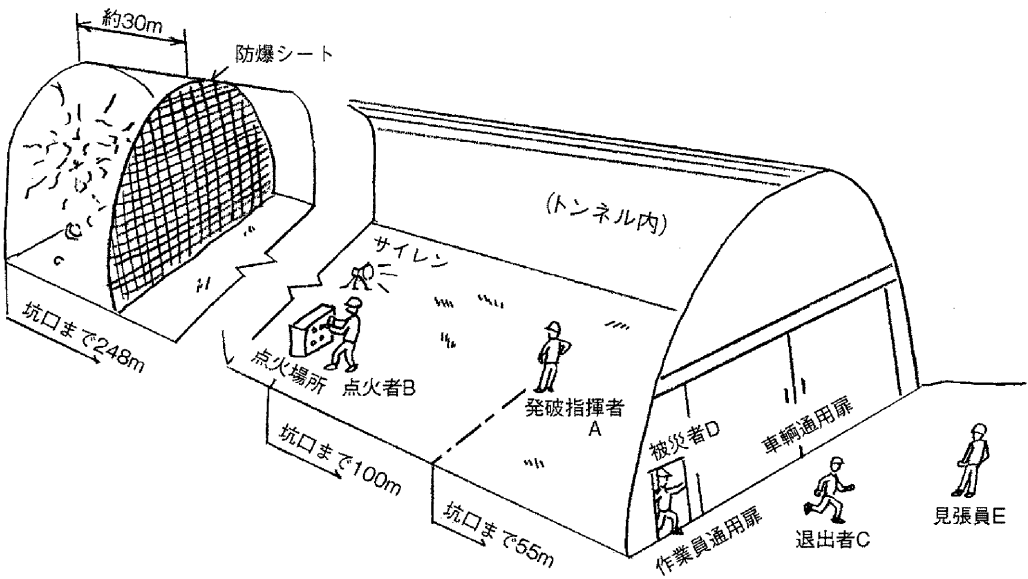
| 事故の概要 | トンネル工事現場において、発破現場から 248m 離れた防音扉の通用扉（鉄製）から昼食のため外を出ようとした発破従事者が、発破の爆風により閉めた通用扉に右手を挟まれた。 | | |
| 原因と対策 | <p><b>原因</b></p> <p>1. 点火直前に退避場所から移動して坑外に出ようとしていた。</p> <p><b>対策</b></p> <p>1. トンネル内に点火場所、退避場所ともに設けられているので点火終了までは、所定の場所を離れないようにする。</p> <p>2. 退避用の安全なボックスを設け、そこに退避する。</p> <p>3. 通用扉の内外に「発破時開閉禁止」の掲示をする。</p> <p>4. 保安教育等を通じ、作業標準書を厳守するよう教育する。</p> <p>【消費に関する留意事項(巻末に掲載)の該当番号】</p> <p>201、911、1001</p> | | |

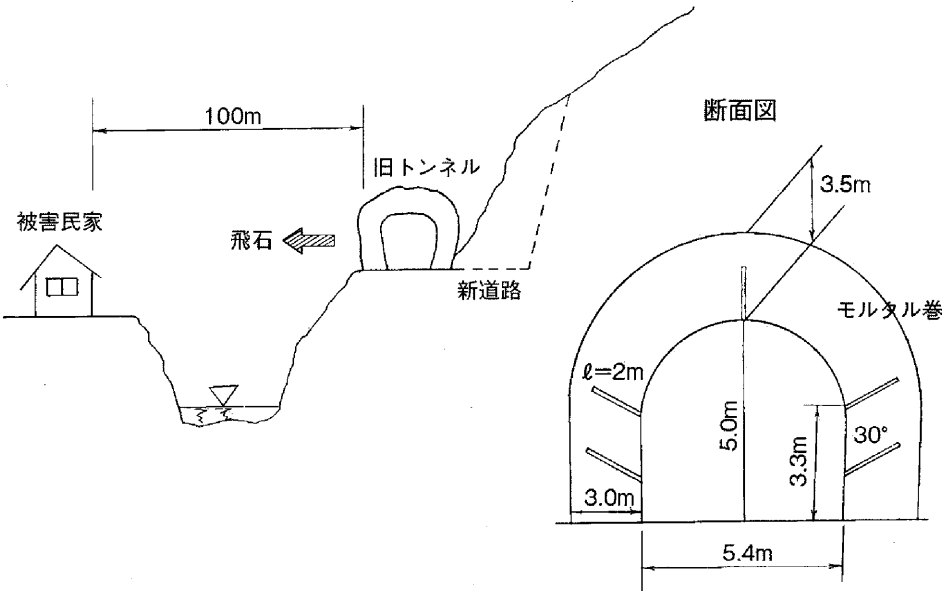
| | | | | | | | | | | | | | | | | | | | | | | | | | | |
| 原因と対策 | 原因<br>1. 最小抵抗線の計算違いがあった。<br>2. 過装薬であった。<br>3. 防護措置をしていなかった。 | | | | | | | | | | | | | | | | | | | | | | | | | | |
| | 対策<br>1. 最小抵抗線について十分検討を行い、発破計画を立てる。<br>2. 装薬量の計算を適正に行う。<br>3. 保安教育を通じ、事故防止を徹底する。<br>【消費に関する留意事項(巻末に掲載)の該当番号】<br>201、901、911 | | | | | | | | | | | | | | | | | | | | | | | | | | |

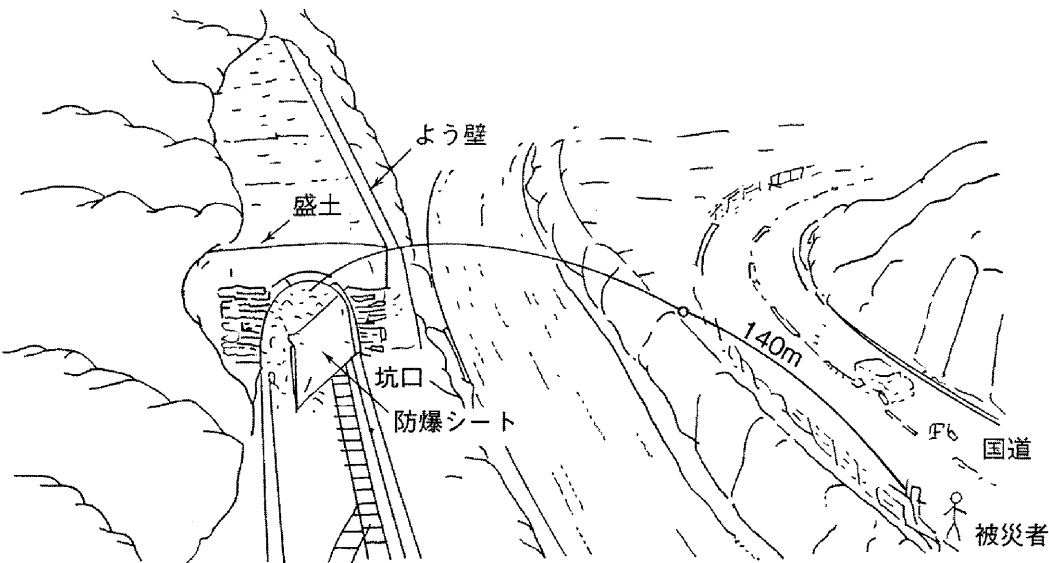
| 事故の概要 | 1. 道路トンネル工事で坑口から 5m 地点の下半左側の大背に装薬し発破を行った。<br>2. その結果、飛石を生じ約 140m 離れた国道 257 号を下校中の男子中学生の頭部にあたり、1 週間程度の軽傷を与えた。<br>なお、飛石についてはその後の調査でも特定できなかった。 | | |
| 原因と対策 | <b>原因</b><br>1. 危険区域内の安全確認が不十分であった。<br>2. 飛石防止のため坑口に防護シート（縦 3m、横 11m）を張っていたが、上部に隙間（3m 半円状）があり防護措置が不十分であった。<br><b>対策</b><br>1. 危険区域内の発破時における退避を十分に確認する。<br>2. 防護シートは坑口全体に張り、飛石を完全に防止する。<br><b>【消費に関する留意事項(巻末に掲載)の該当番号】</b><br>901、911、1001 | | |

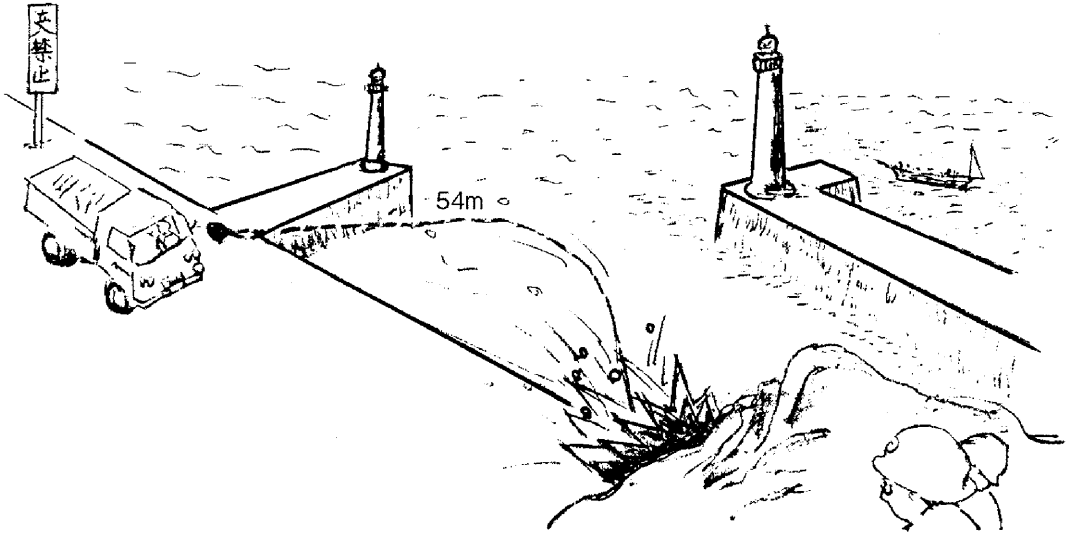
| 事故の概要 | 1. 漁港修築工事のため、発破作業を行っていた。<br>2. 発破により飛石が生じ、54m 離れた自動車（駐車中）のフロントガラスを貫通し、運転席にいた被災者の右胸に当たった。<br>3. 飛石は 20cm×40cm 大である。 | | |
| 原因と対策 | <b>原因</b><br>1. 立入り禁止区域（許可条件は半径 200m 以内）の外に車両及び運転手を退避させていなかった。<br>2. 許可条件になっている飛石防護マットを使用していなかった。<br><b>対策</b><br>1. 見張員は、立入り禁止区域外への退避状態を確認し、点火合図は退避の確認が終わってから行う。<br>2. 発破作業指揮者は飛石防護マットの使用状況を必ず確認する。<br><b>【消費に関する留意事項(巻末に掲載)の該当番号】</b><br>901、911、1001 | | |

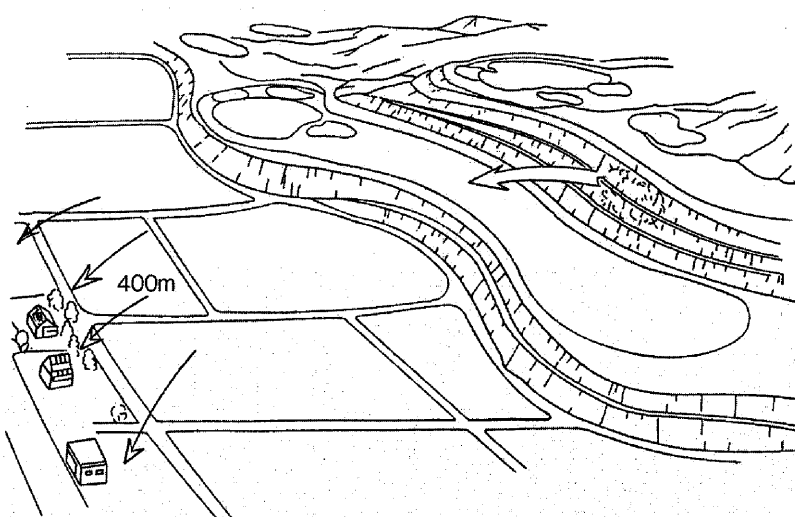
| | 原因<br>1. 斜面岩盤中に湧水がある脆弱部分があり、この部分からガスが抜け、表面から飛石が生じたと思われる。 | | | | | | | | | | |

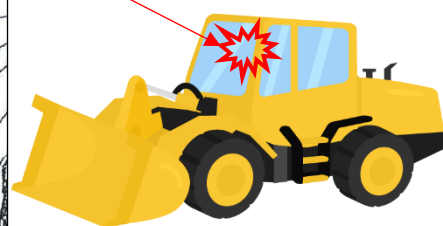
ホイールローダのフロントガラスおよび操作レバーの破損

操作レバーに置いていた右手人差し指に飛石が直撃  
飛石の大きさ：  
18cm×17cm×15cm（重量約 6kg）

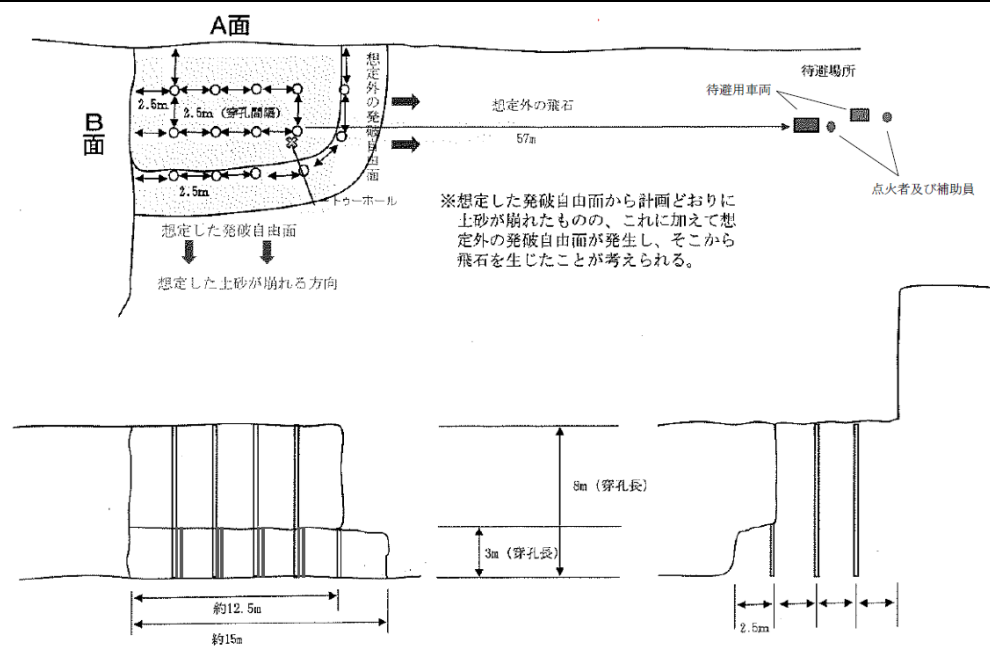
※想定した発破自由面から計画どおりに上砂が崩れたものの、これに加えて想定外の発破自由面が発生し、そこから飛石を生じたことが考えられる。

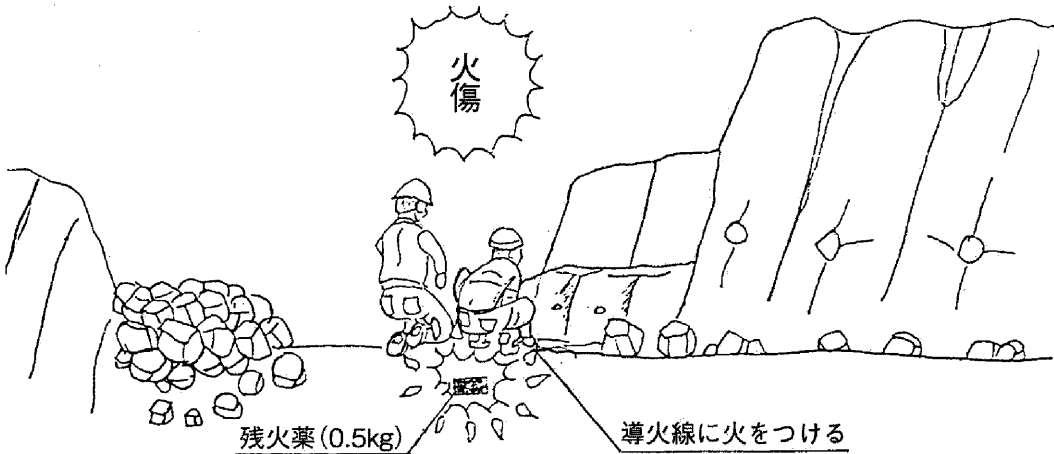
| 原因と対策 | <b>原因</b><br>1. 残火薬の返納を怠った。<br>2. 周囲を確認しないで不用意に導火線に点火した。<br><b>対策</b><br>1. 消費見込み量以上の余分な火薬を現場に持ち込まないよう、連絡、打合せ等の管理体制を強化する。<br>2. 点火、退避等の方法を重点に、保安及び技術教育を行う。<br><b>【消費に関する留意事項(巻末に掲載)の該当番号】</b><br>101、201、625、821、1001 | | |

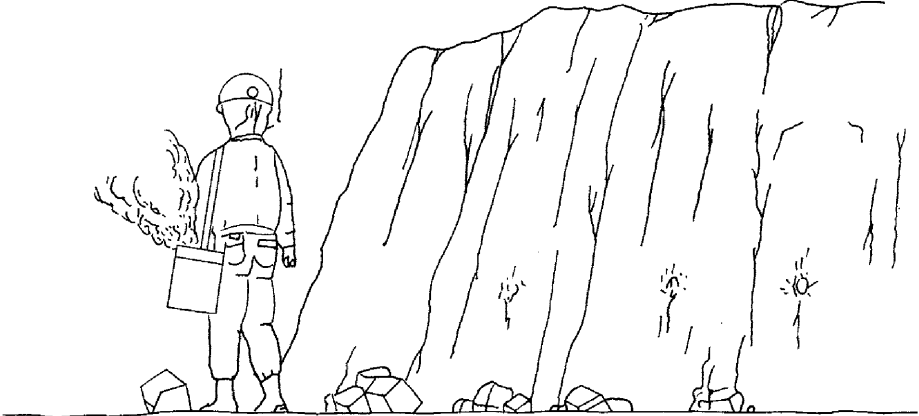
| <b>原因と対策</b> | <p><b>原因</b></p> <ol style="list-style-type: none"> <li>1. 正規の運搬箱を使用していなかった。また、不用意に煙草を吸っていた。</li> <li>2. 消費見込み量以上の余分な火薬（700g）を発破場所に持ち込んでいた。</li> </ol> <p><b>対策</b></p> <ol style="list-style-type: none"> <li>1. 消費見込み量以上の余分な火薬類を現場に持ち込まないよう、連絡、打合せ等の管理体制を強化する。</li> <li>2. 点火、退避等の方法を重点に、保安教育及び技術教育を行う。</li> </ol> <p>【消費に関する留意事項(巻末に掲載)の該当番号】<br/>101、201、621、625、821</p> | | |

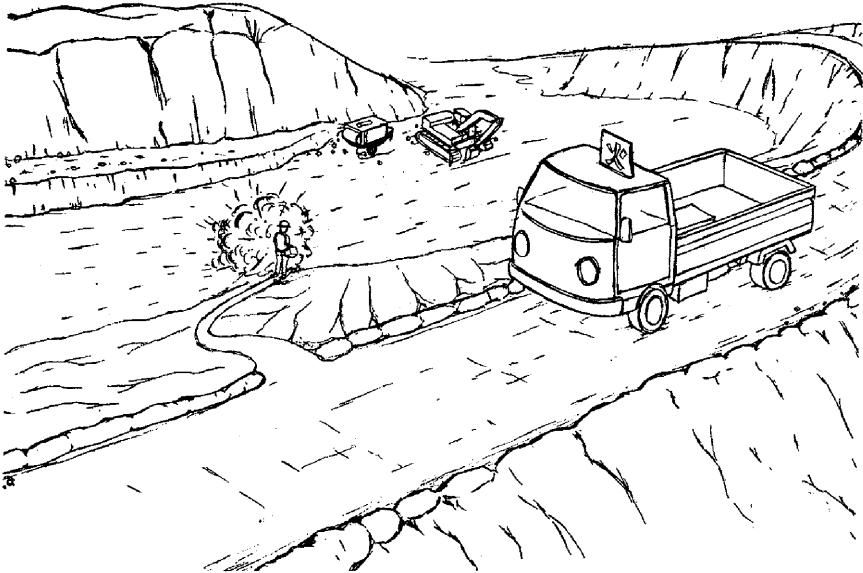
| 原因と対策 | <p><b>原因</b></p> <ol style="list-style-type: none"> <li>県及び警察において調査を行ったが原因については不明である。</li> <li>衝撃もしくは静電気による可能性が考えられる。</li> </ol> <p><b>対策</b></p> <ol style="list-style-type: none"> <li>火薬類の運搬作業を含め、火薬類取扱いについての保安教育を徹底する。<br/>【消費に関する留意事項(巻末に掲載)の該当番号】<br/>621、622、624</li> </ol> | | |

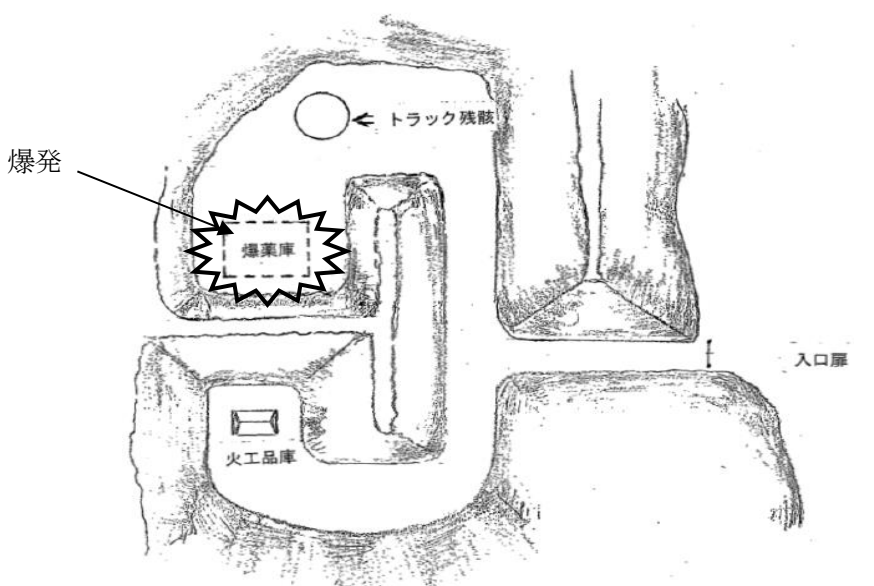
| 原因と対策 | <p><b>原因</b></p> <ol style="list-style-type: none"> <li>1. トラックが停車していたと思われる場所に漏斗孔が認められないこと等から、爆発は火薬庫（爆薬庫）内で起こったものと推測される。</li> <li>2. 何らかの要因により爆薬庫に電気雷管が存在しており、かつその電気雷管は含水爆薬に密着または挿入されていたものと推測される。</li> <li>3. 電気雷管が爆薬庫内にあった要因としては、前日残った親ダイが爆薬庫に置かれていたか、爆薬庫内で親ダイを作製していた可能性がある。</li> <li>4. 爆薬庫内で従業員が親ダイを扱っている際に何らかの原因で親ダイの雷管が起爆し、その親ダイが他の含水爆薬等に殉爆したものと推測される。</li> <li>5. 電気雷管の起爆の原因としては、電池・発破器の使用、誘導電流、衝撃、静電気等が考えられるが、誘導電流、衝撃、静電気の可能性は小さい。</li> <li>6. 当該現場では従業員ひとりでの作業が数年以上続いており、監視の目がなく規律も緩んでいた。</li> </ol> <p><b>対策</b></p> <ol style="list-style-type: none"> <li>1. 火薬庫（爆薬庫）、火薬類取扱所、火工所のそれぞれの使用区分の順守等、法令順守を徹底する。</li> <li>2. 作業の把握や指導が適切に実施される保安管理体制を構築する。</li> </ol> <p>【消費に関する留意事項(巻末に掲載)の該当番号】<br/>201、601、821</p> | | |

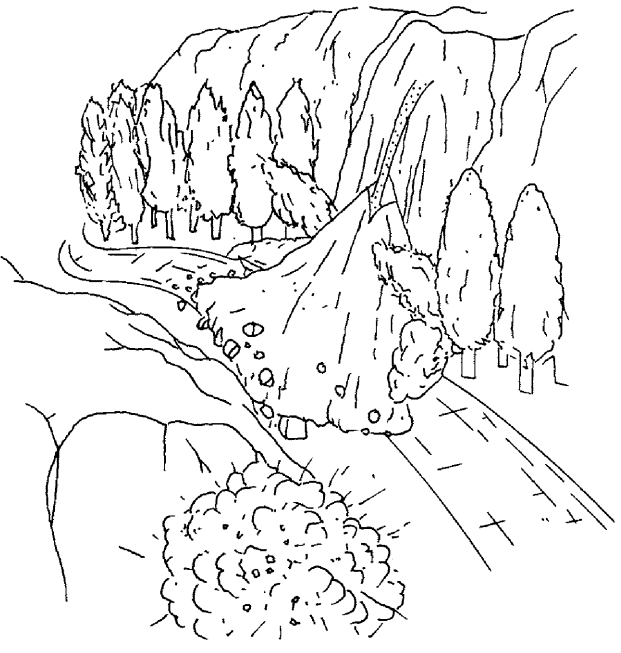
| 原因と対策 | <p><b>原因</b></p> <ol style="list-style-type: none"> <li>1. 発破振動による。</li> </ol> <p><b>対策</b></p> <ol style="list-style-type: none"> <li>1. 周辺の地山の状況を事前調査し、不安定な地山の近くでは制御発破計画により過度な発破振動が及ばないようにする。</li> </ol> <p>【消費に関する留意事項(巻末に掲載)の該当番号】</p> <p>901</p> | | |
