ここに注意！ 鉄骨工事管理のポイント

一般社団法人 日本建設業連合会
建築本部 建築生産委員会 施工部会
鉄骨専門部会

本資料は、鉄骨専門部会の鉄骨構造専門家が収集した検査時の指摘写真を注意点とともに示した事例集である。主にゼネコンの鉄骨工事担当者が鉄骨製作工場における中間検査や受入検査時および工事現場において注視すべきポイントを分かり易く学べることを目指した。1項目につき1ページの構成になっており、社内での講習等にも活用していただきたい。

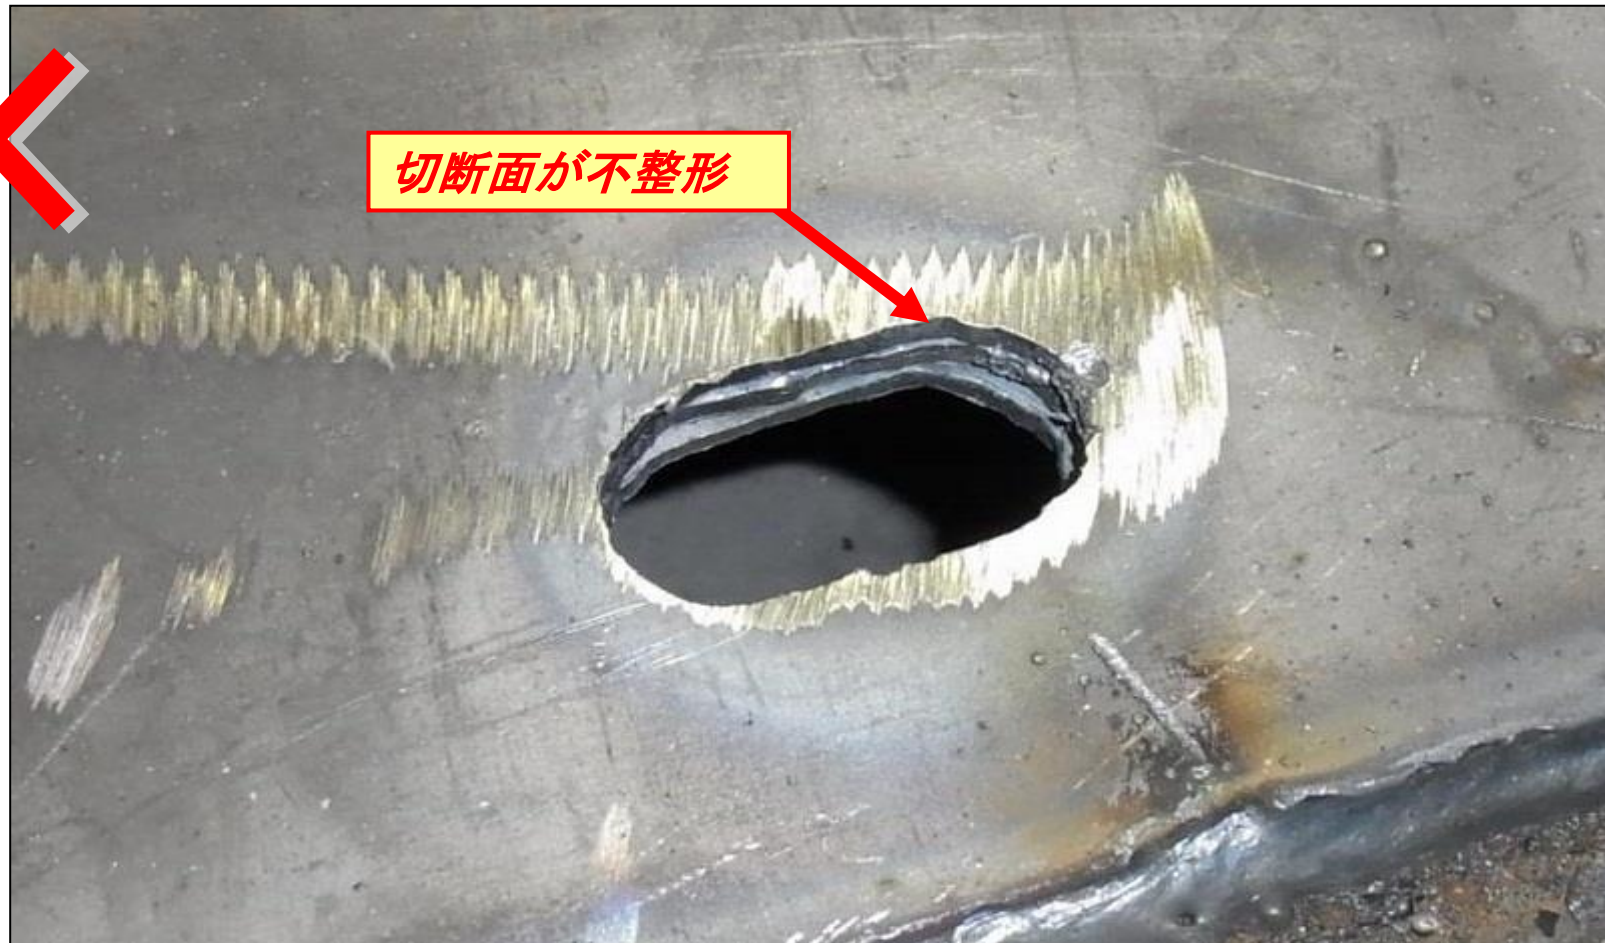
スロット孔のガス切断加工不良

切断面が不整形

- ・ガス切断加工において、ノッチを残さない
- ・棒グラインダなどで、切断面の形状を修正する

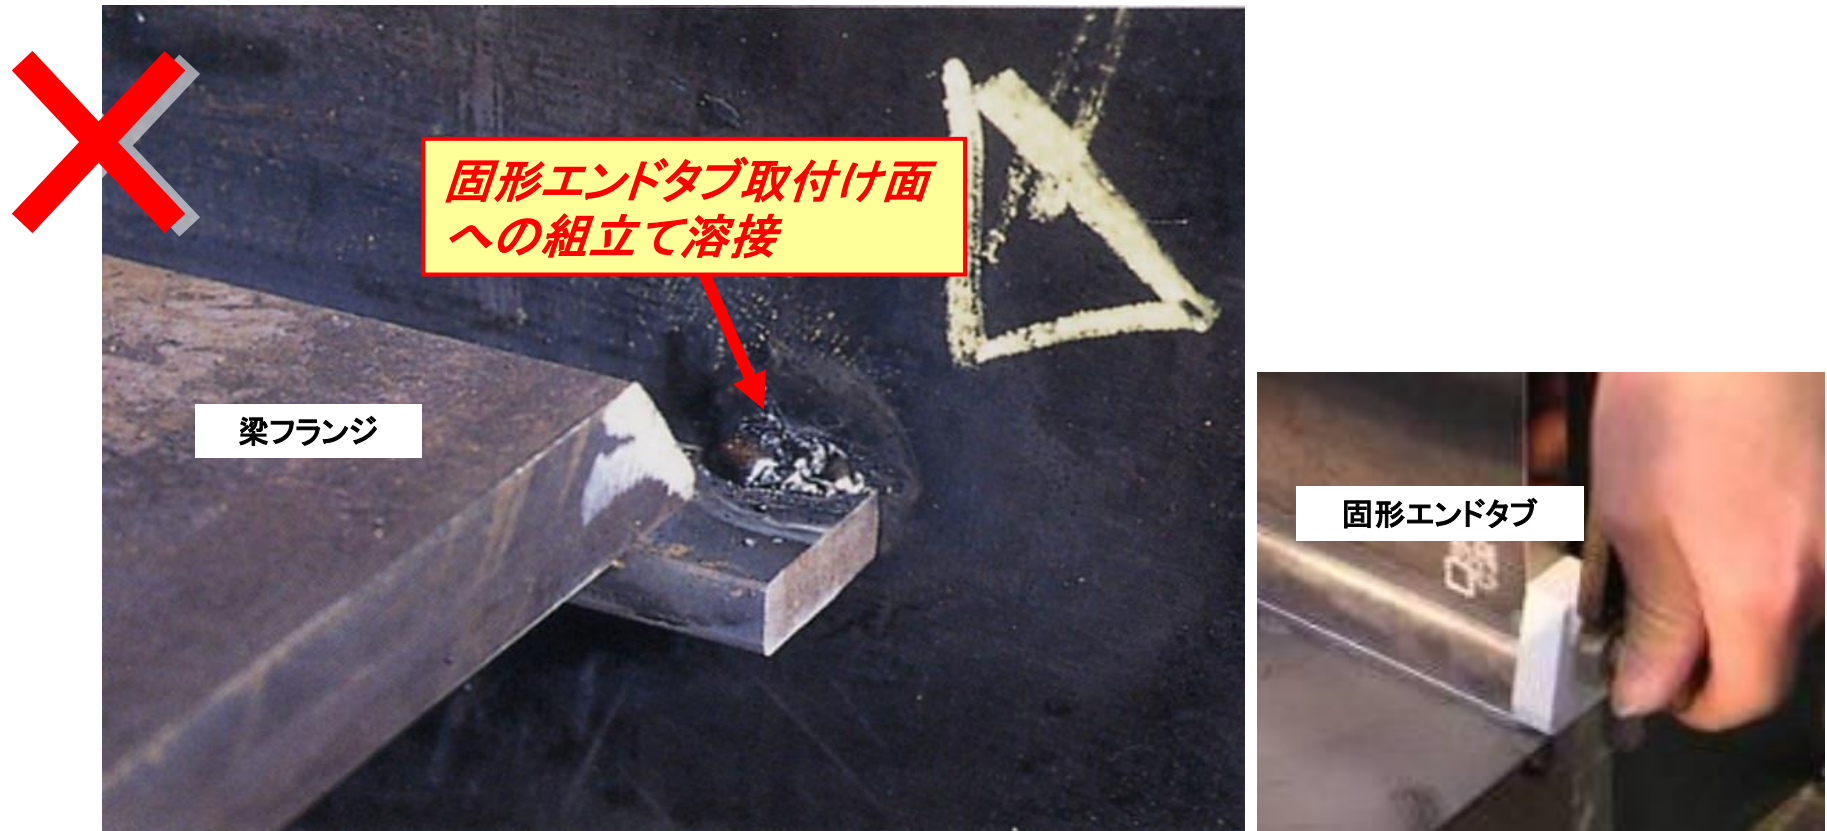
固形エンドタブ取付け面への組立て溶接

この部分には固形エンドタブが取付くため、溶接による再溶融ができないので組立て溶接を行ってはならない

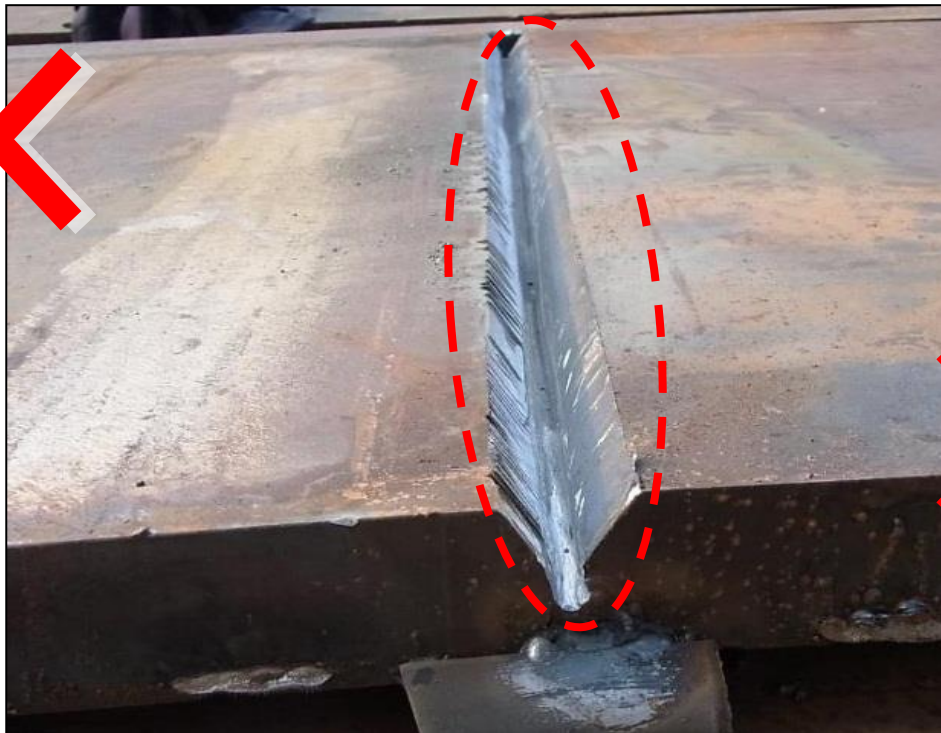
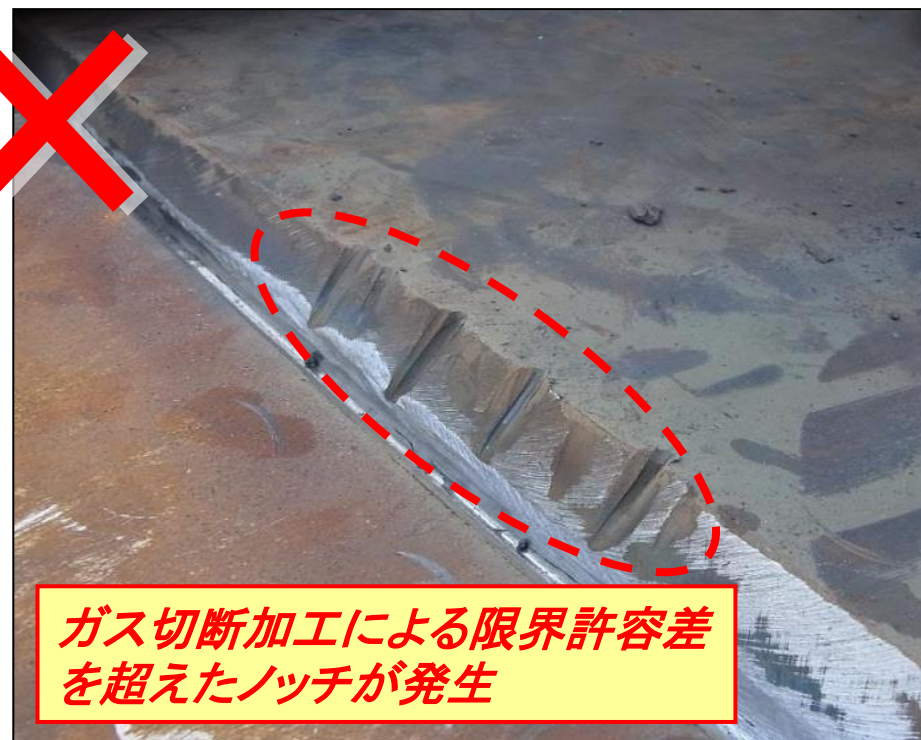
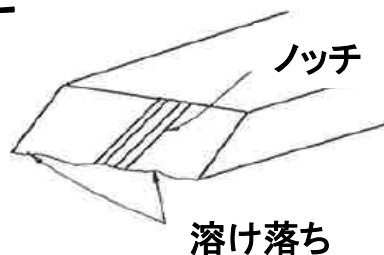
開先内のガス切断によるノッチ

- ・ノッチ底が溶込不良となり内部欠陥を引き起こす
- ・開先面は、ルート間隔やベベル角度の確認の他ノッチや溶け落ちがないか確認を行う

ガス切断加工による限界許容差を超えたノッチが発生

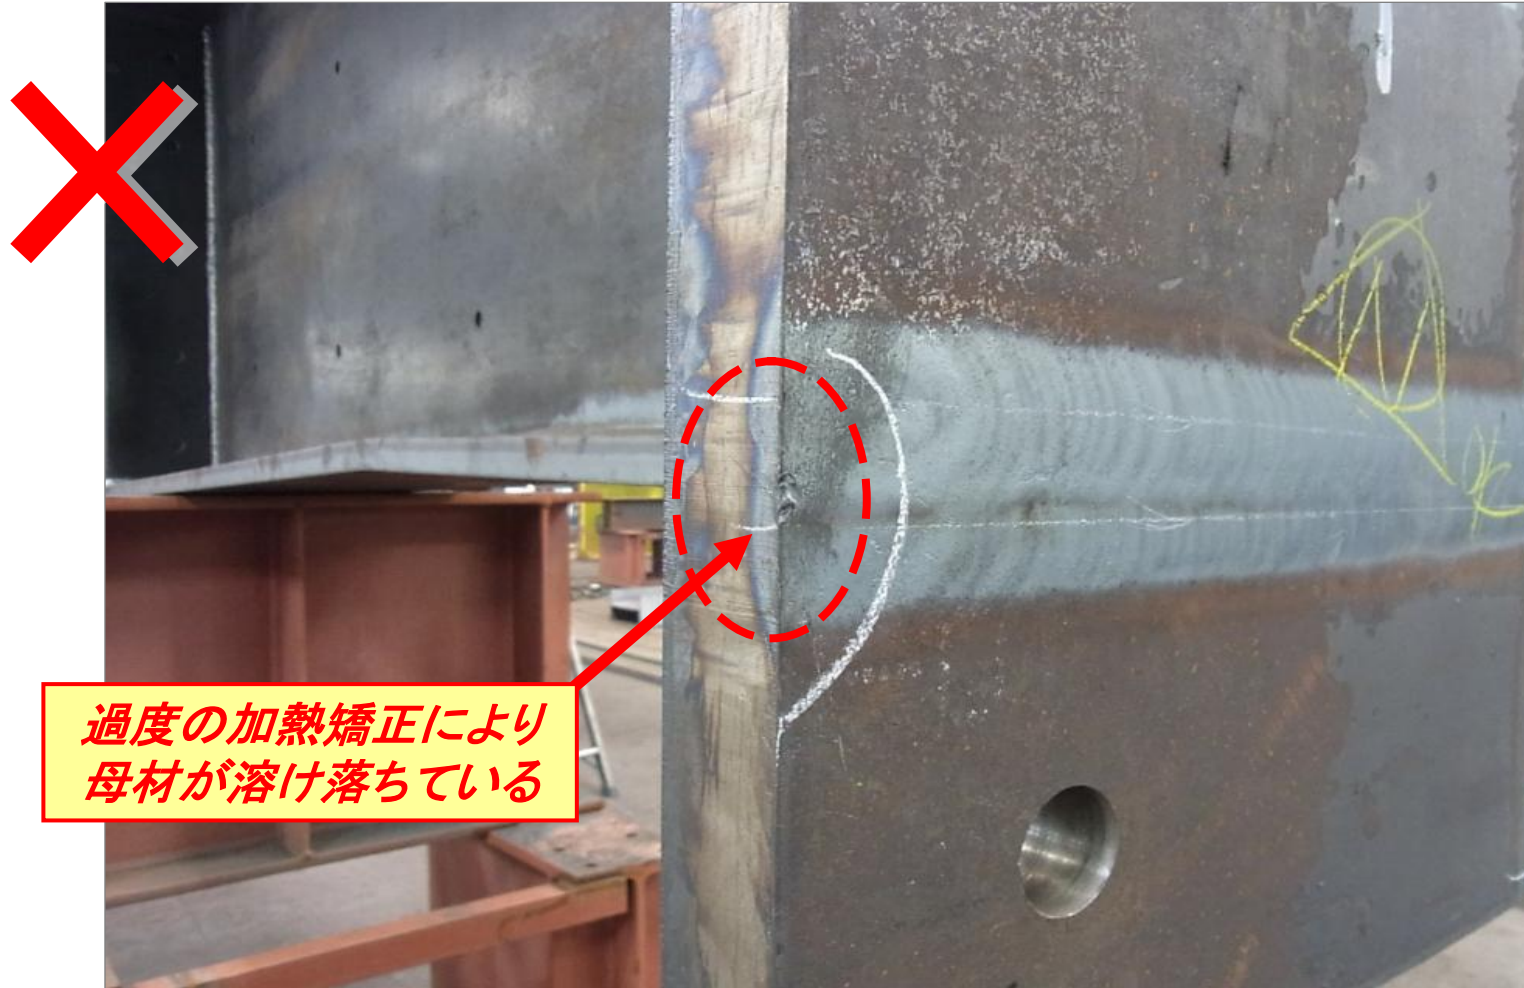
鋼板の過度の加熱矯正

過度の加熱矯正により
母材が溶け落ちている

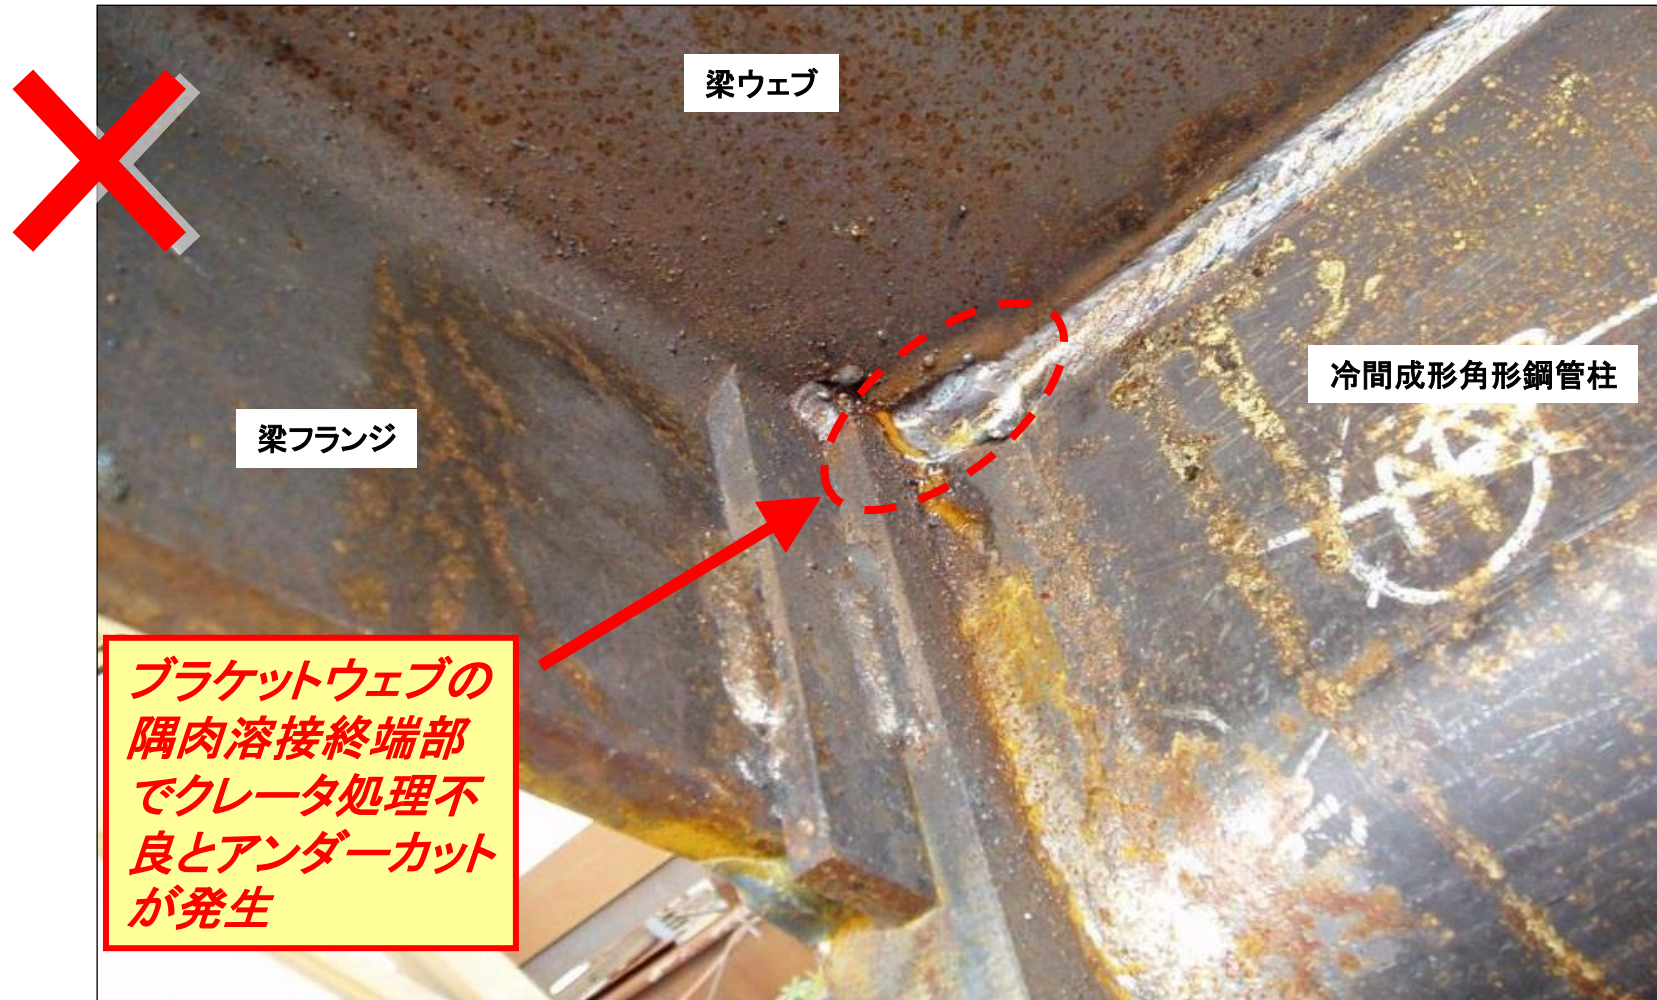
隅肉溶接のクレータ処理不良・ アンダーカット

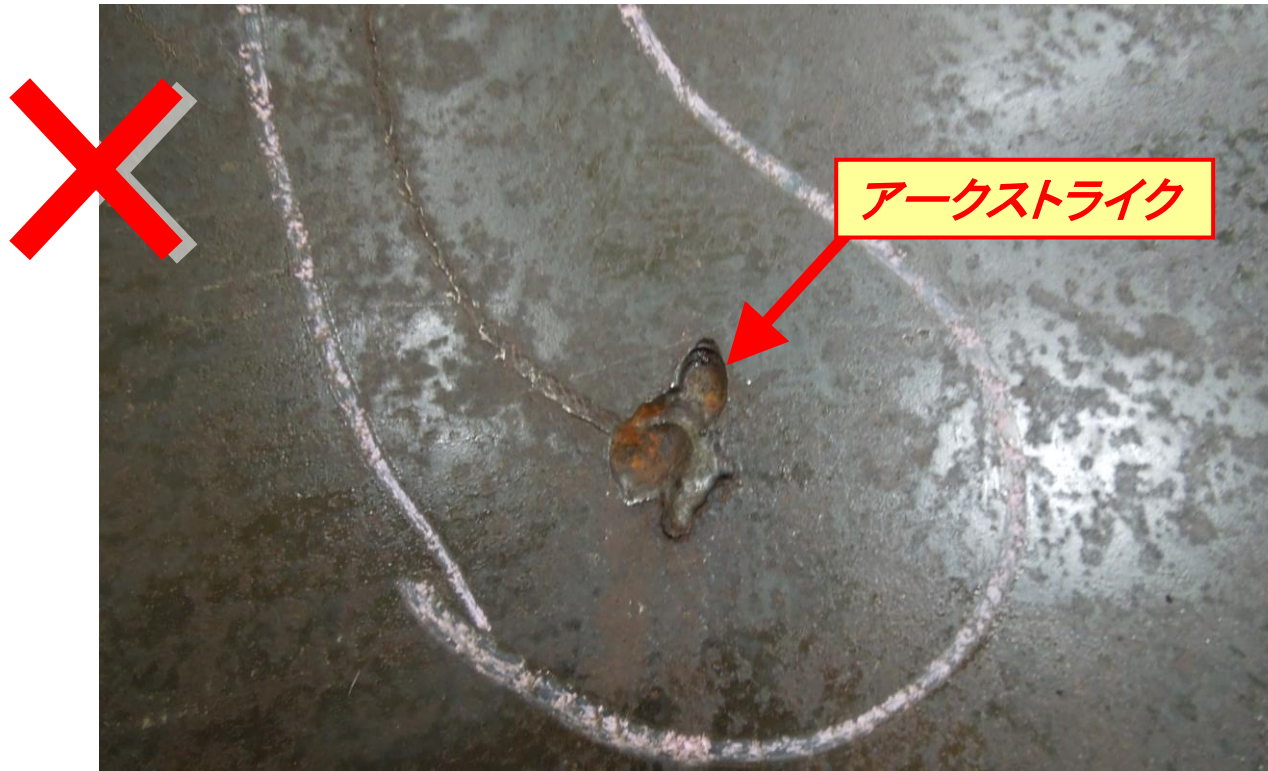
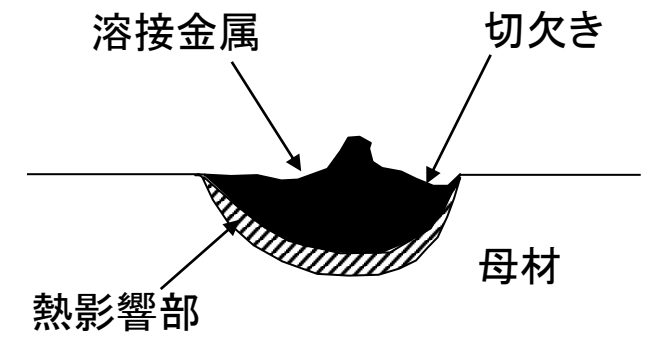
アークストライク

- ・アークストライクは、溶接を開始する際などに溶接ワイヤや溶接棒を不用意に開先面外の母材に接触させ、瞬間的にアークを発生させ直ちに切ることによって生じる
- ・急熱・急冷により一般の熱影響部より硬く脆いものとなり、また切欠きにより、構造耐力の低下を招く恐れがある
- ・工場の品質に対する意識向上を図る必要がある

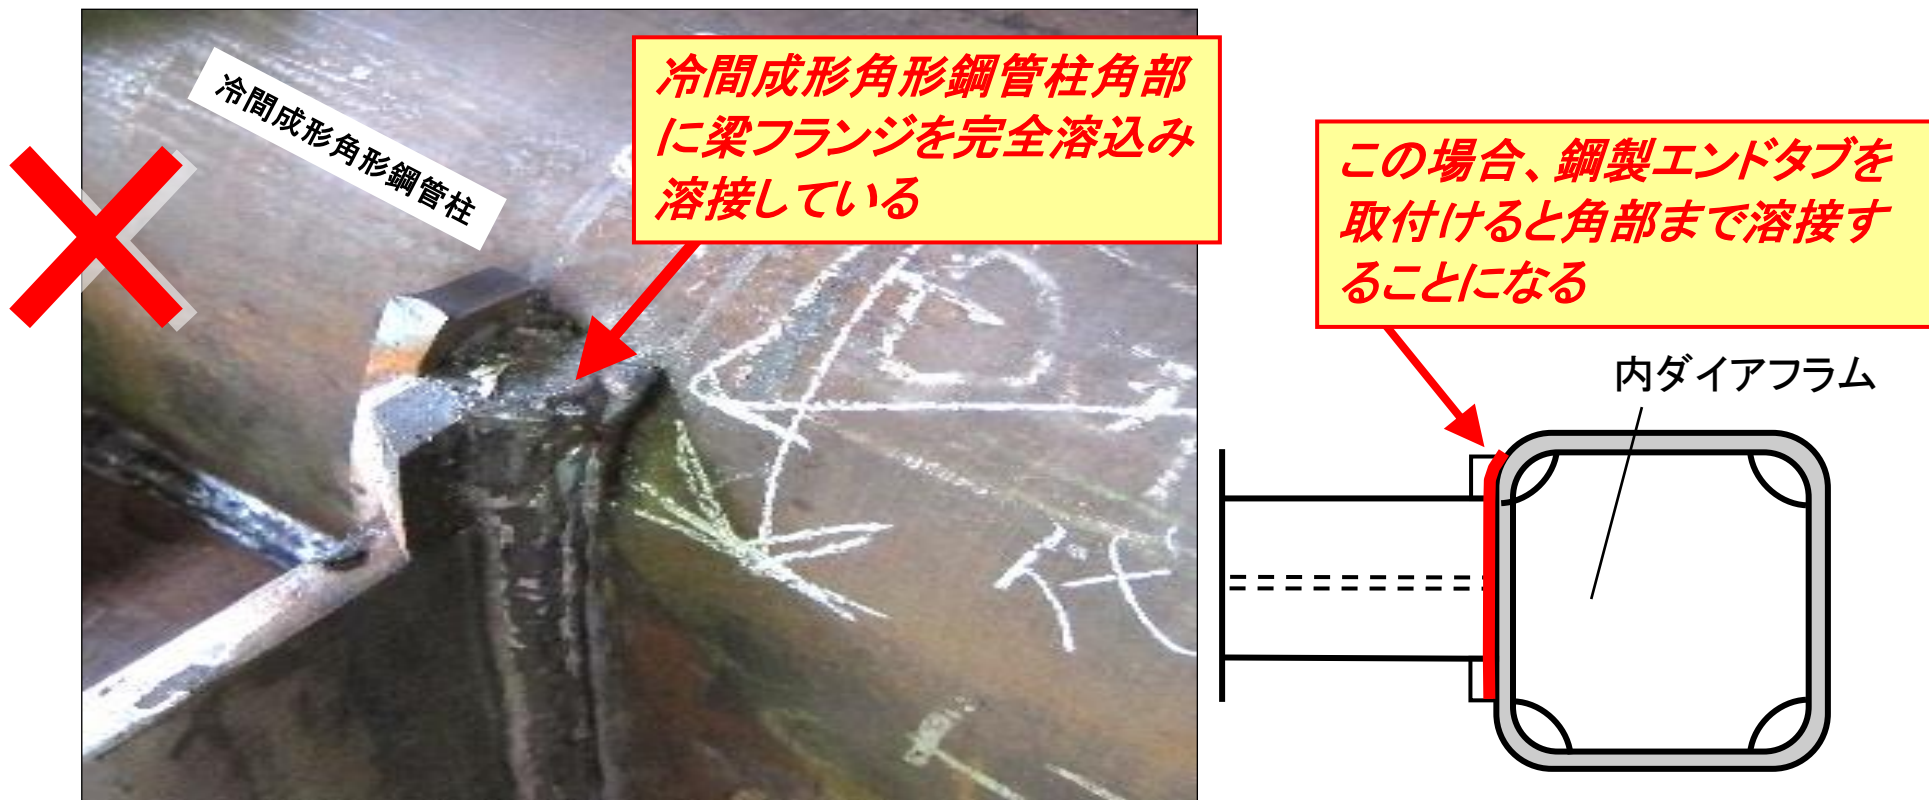
冷間成形角形鋼管柱の角部への溶接(1)

- ・冷間成形角形鋼管柱の内ダイアフラム形式の場合、角形鋼管角部への梁フランジ完全溶込み溶接は鋼管角部が塑性硬化しているため避ける
- ・梁位置の変更や固形エンドタブ採用および通しダイアフラム形式への変更の可否について監理者に質疑を行うことが必要である

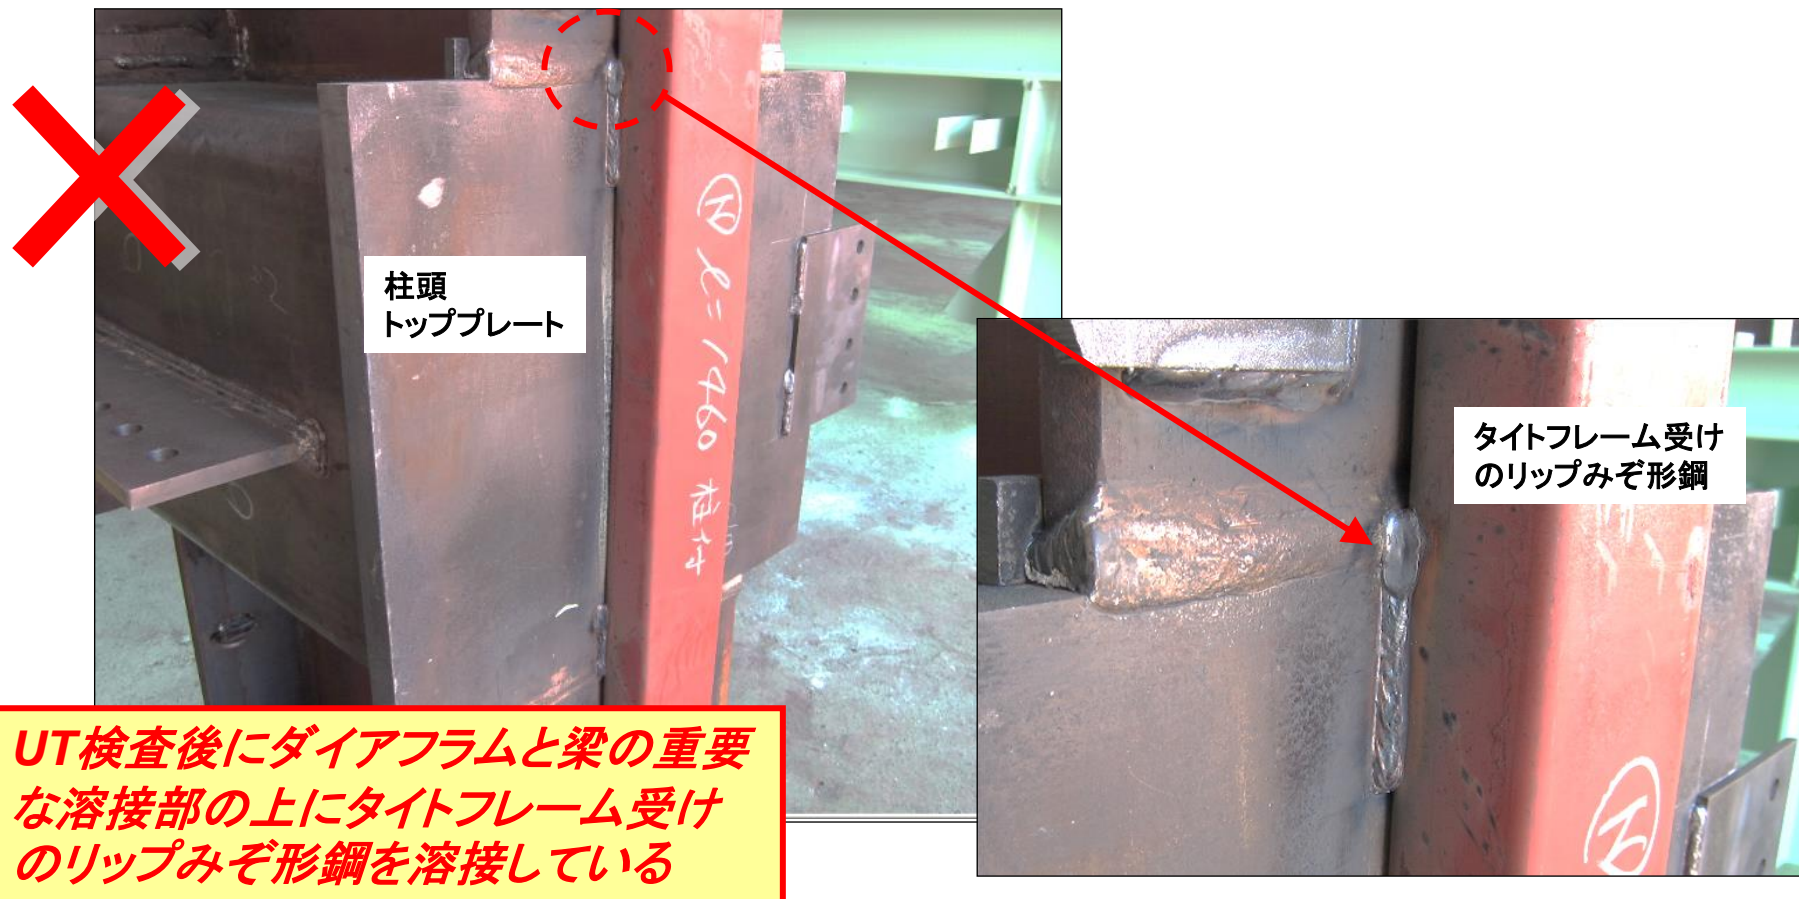
UT検査後の完全溶込み溶接部に被る溶接

仮設ピースおよび下地鉄骨類の取付はUT検査後に行い、取付け溶接はUT検査に適合した完全溶込み溶接部の上には行わないようにする

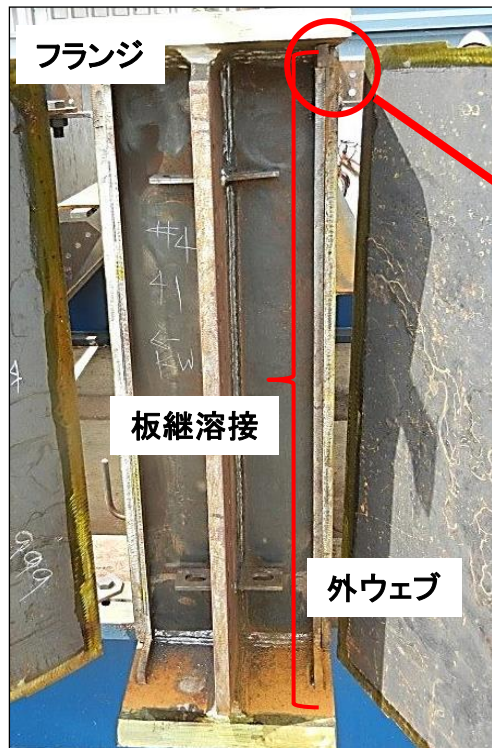
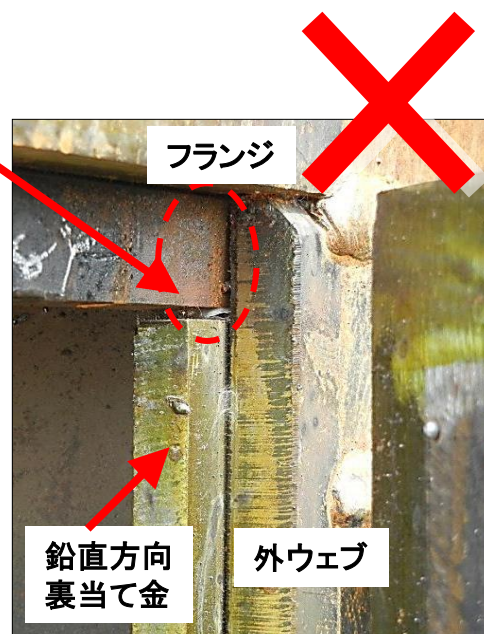
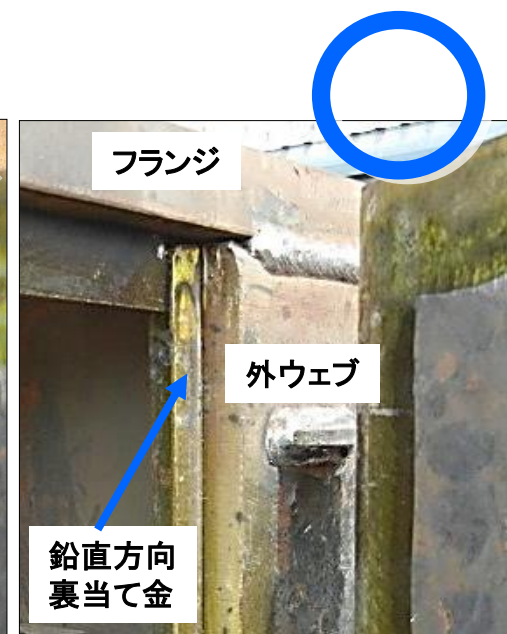
日の字形大梁の外ウェブの板継溶接部の裏当て金取付けの優先順位間違い

日の字形にするために外側に追加されるウェブ(外ウェブ)の板継溶接(鉛直方向)は完全溶込み溶接仕様であり、フランジと外ウェブとの溶接(水平方向)よりも優先される。したがって、鉛直方向の裏当て金が優先するように設置し、板継溶接部での溶接欠陥が出にくいように配慮する

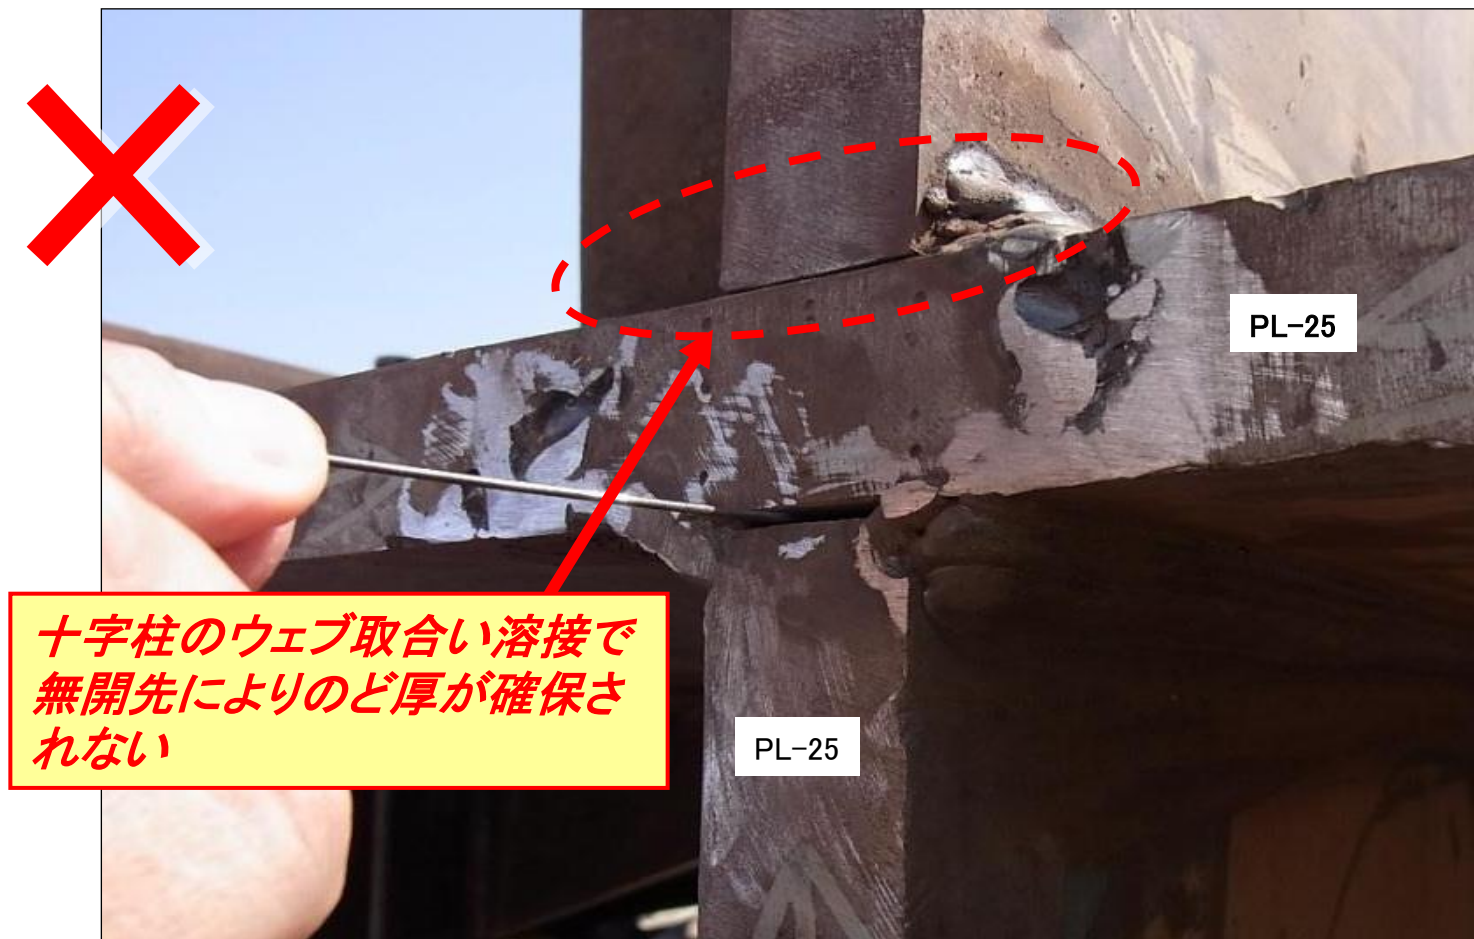
厚板の隅肉溶接が無開先でサイズ不足

十字柱のウェブ取合い溶接で無開先によりのだ厚が確保されない

- ・板厚が16mmまたは19mmを超える隅肉溶接はK形開先にすることが多い
- ・必要のだ厚を確保する

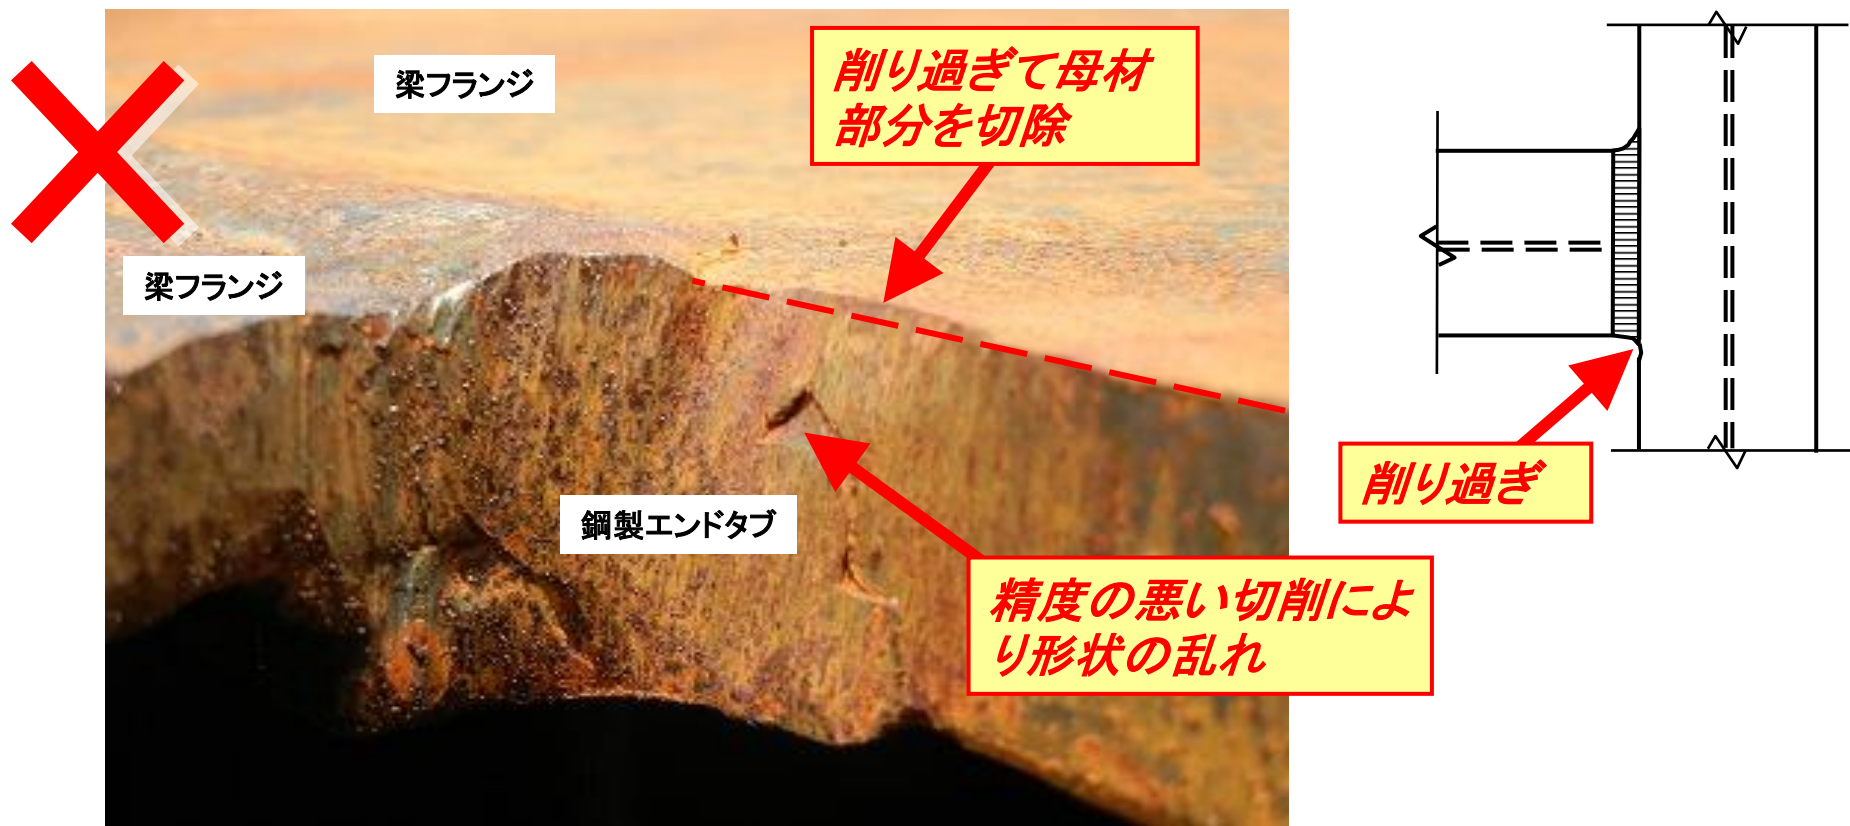
梁端鋼製エンドタブの切断不良

梁端フランジに取り付けた鋼製エンドタブを端部より5mm程度残してR形状に切削する場合には、切削精度に十分留意して実施する必要がある

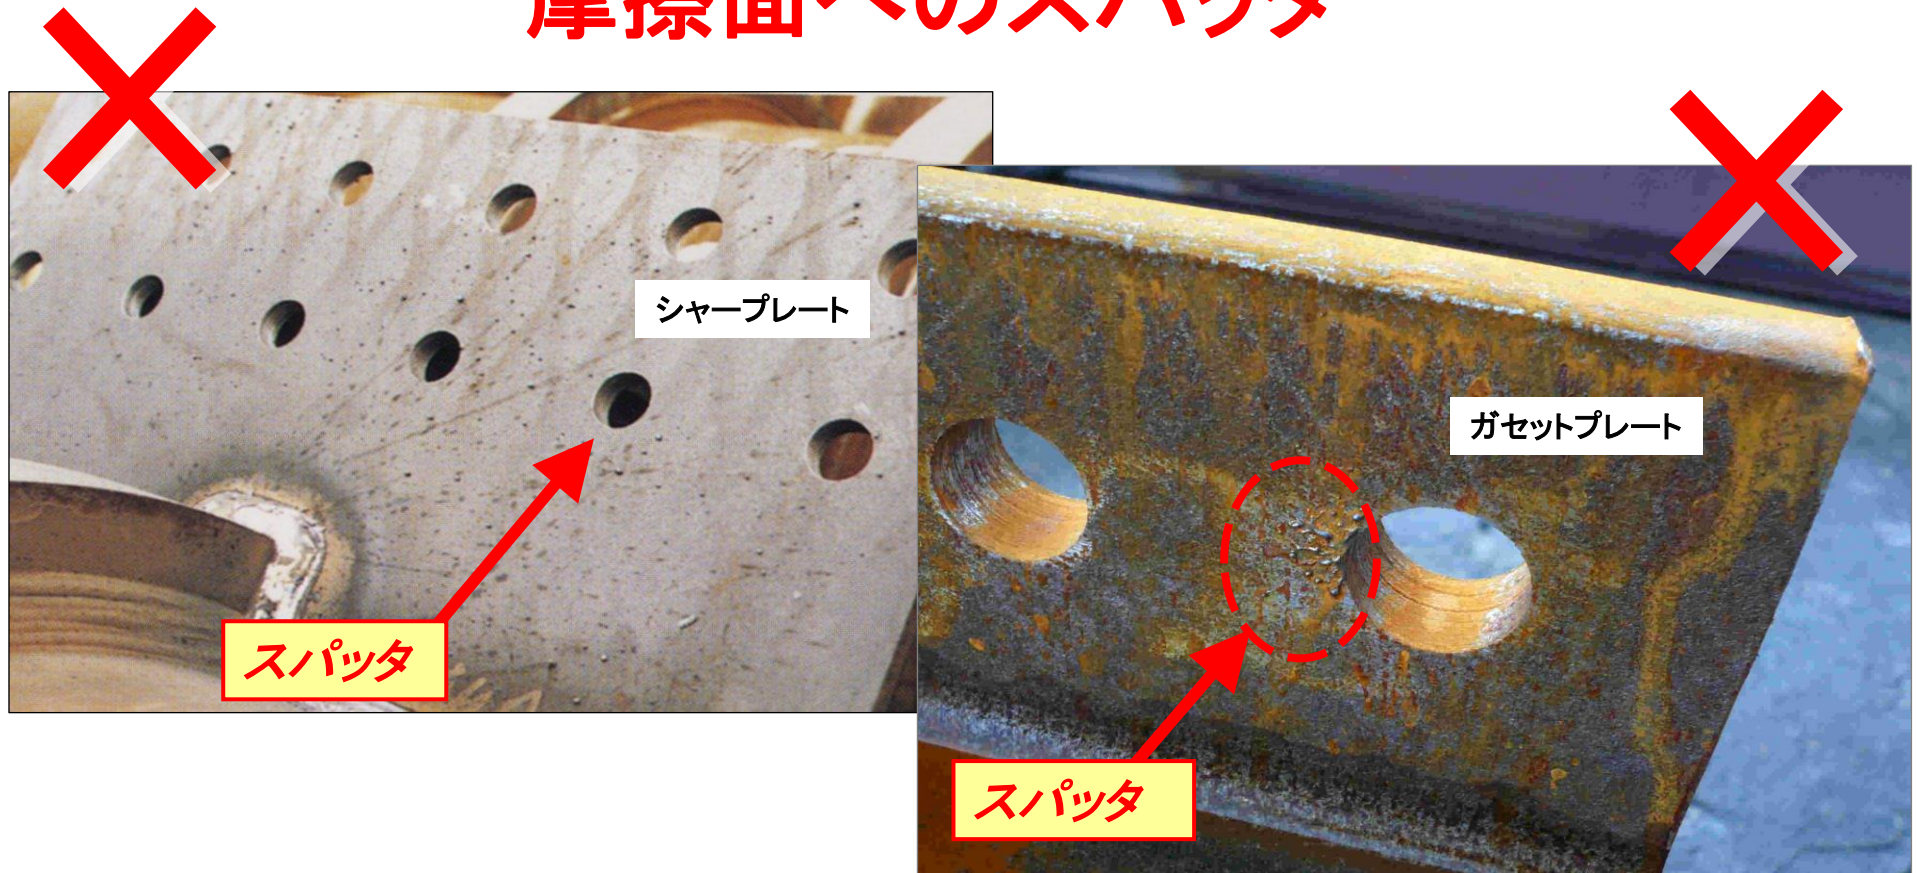
摩擦面へのスパッタ

- ・摩擦接合面にスパッタが付着した場合はケレンなどで除去し健全な摩擦面とする
 - ・除去後にさびを発生させる
- ※スパッタ：溶接中に溶けた金属が飛散して粒状に固まったもの

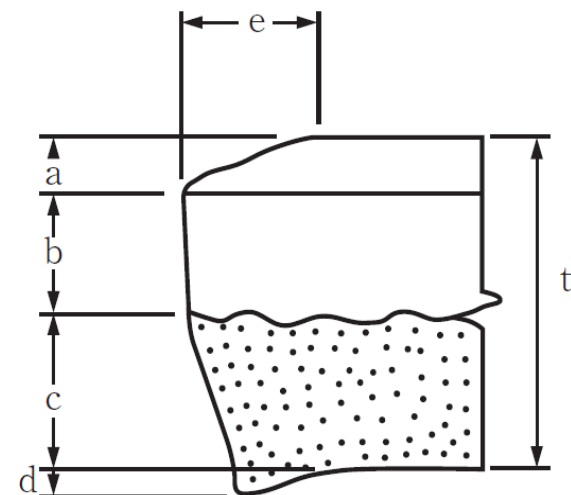
ボルト孔あけ加工後のまくれ

- ・肌すきを起こすのでグラインダを用いて平滑にする
- ・処理後にさびを発生させる

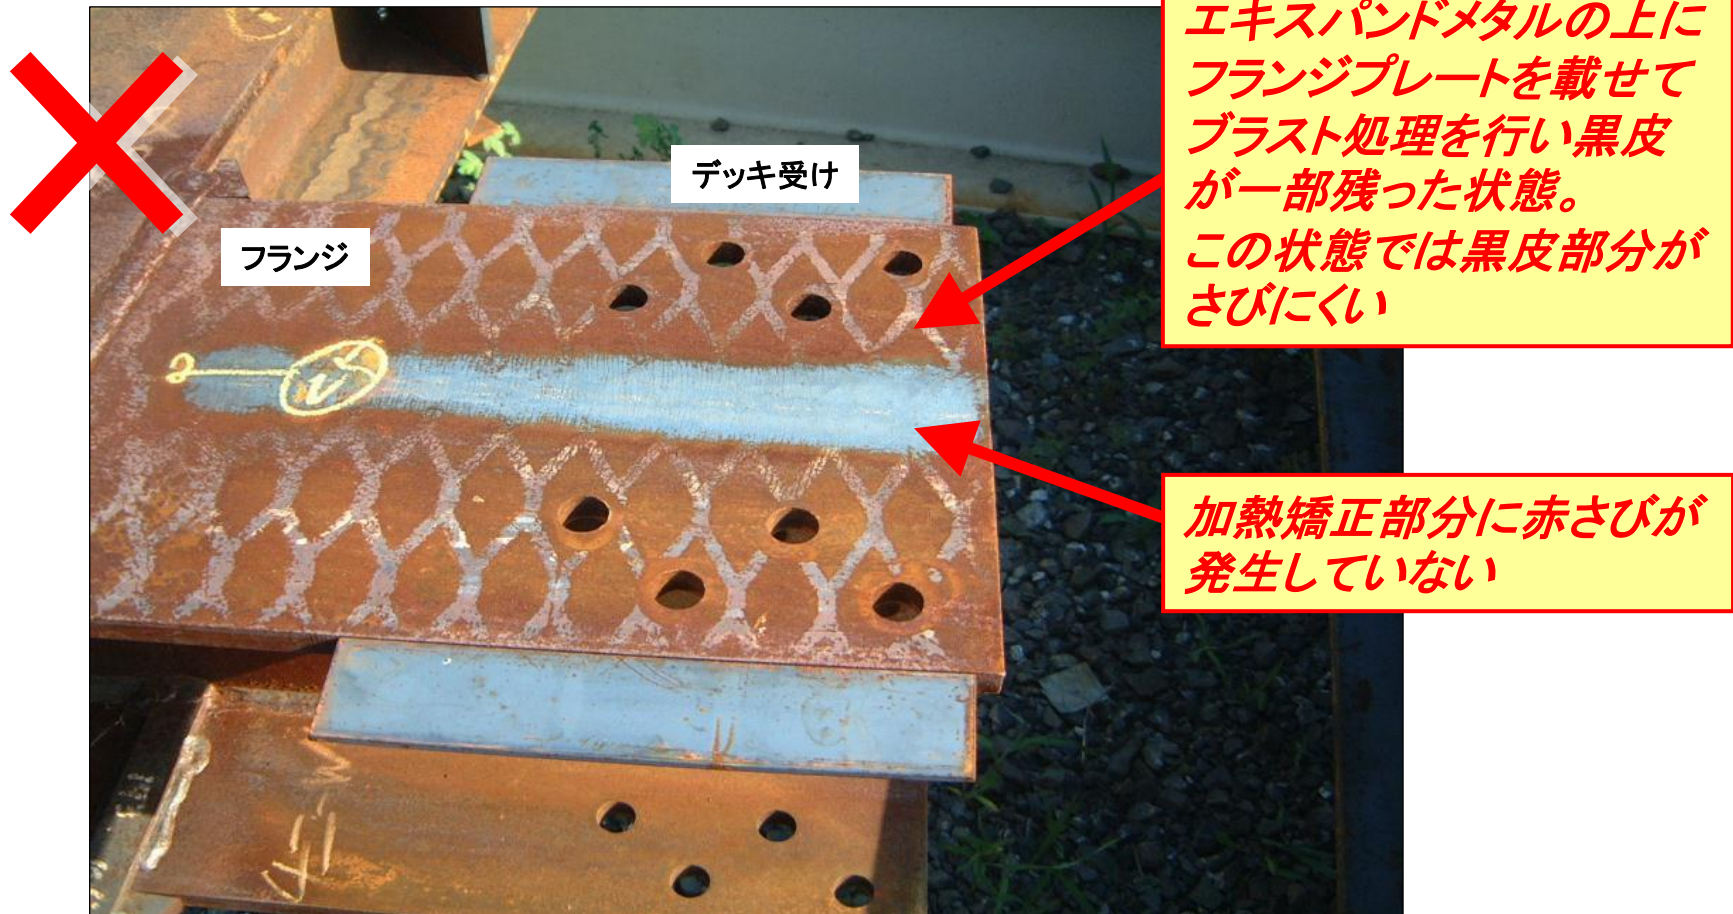
摩擦面処理不良

摩擦面に黒皮が残った場合は完全に除去し、均一にさびを発生させる

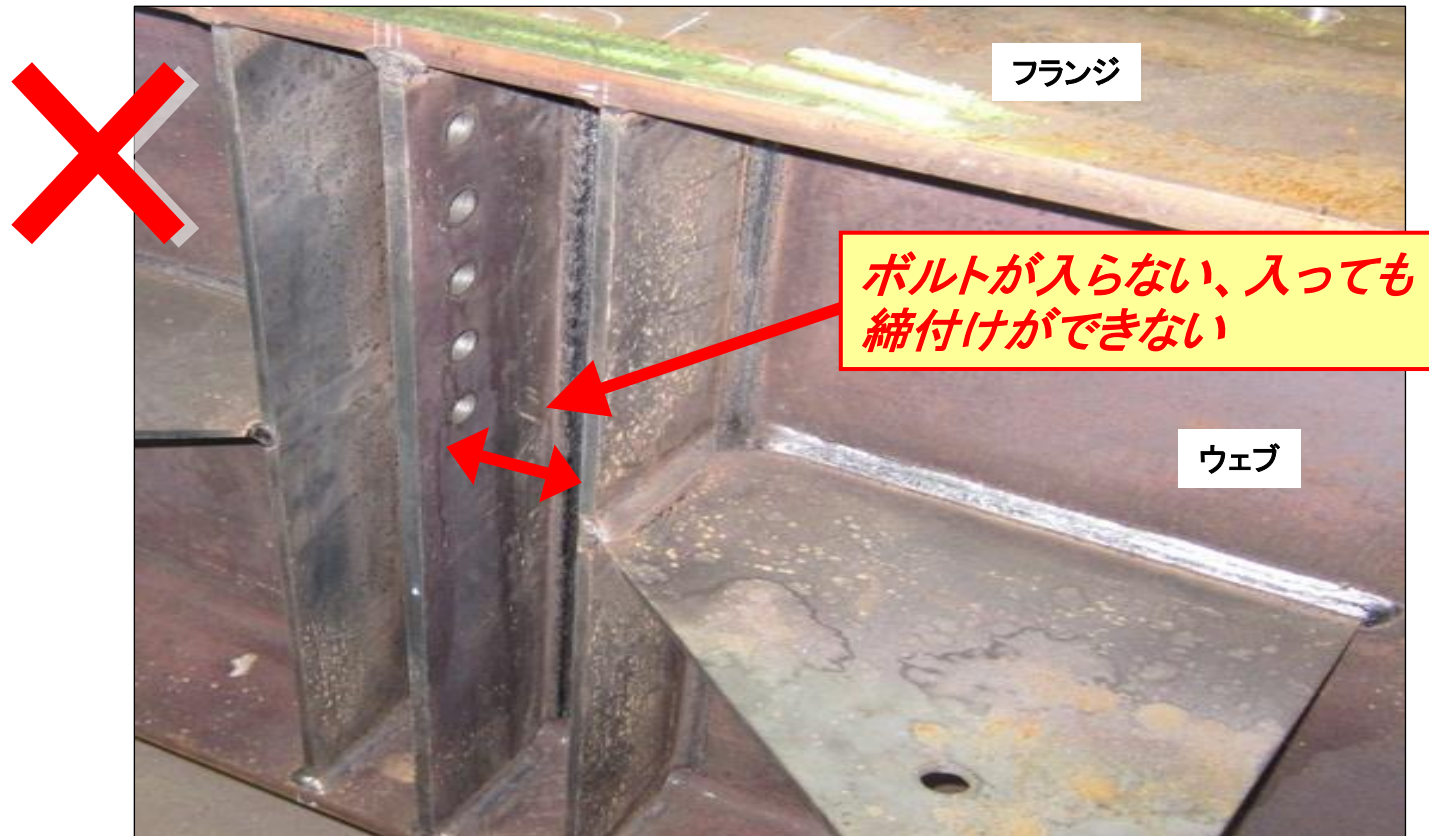
ボルトが挿入不可

- ・2面せん断摩擦接合で、仮ボルト及び高力ボルトが工事現場建方時に入らない
- ・工作図チェックの段階で、工事現場施工を考慮する
- ・受入検査時には、工事現場での不具合につながらないか留意して確認する

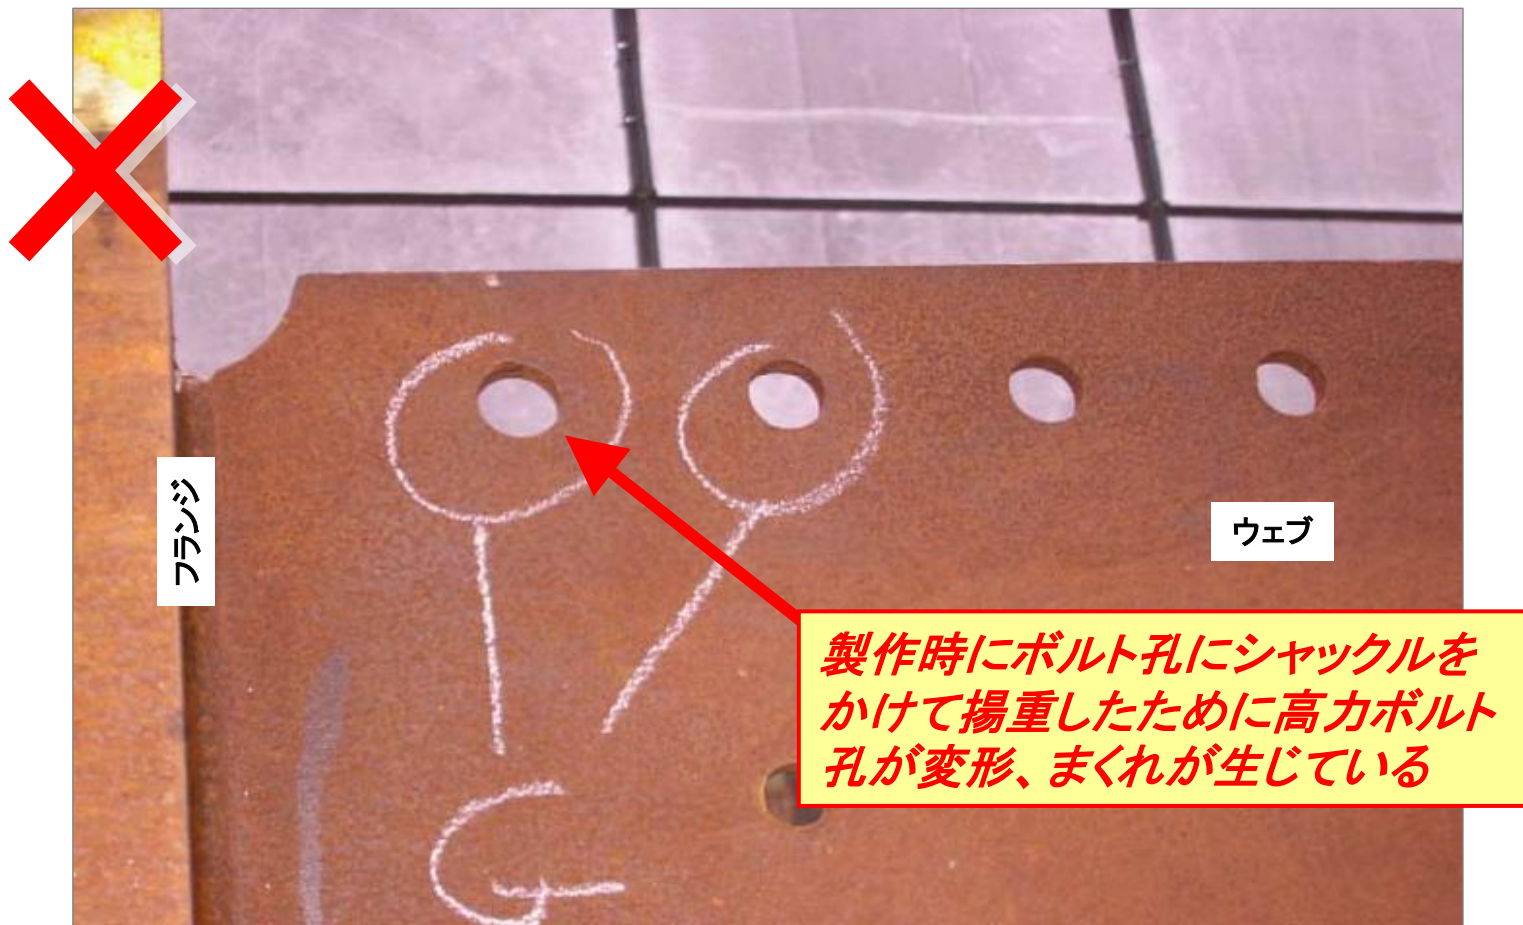
ボルト孔を使って揚重し孔まわりを損傷

ボルト接合部の孔を、部材吊り用には使用してはならない
