ここに注意！ 鉄骨工事管理のポイント

一般社団法人 日本建設業連合会
建築本部 建築生産委員会 施工部会
鉄骨専門部会

本資料は、鉄骨専門部会の鉄骨構造専門家が収集した検査時の指摘写真を注意点とともに示した事例集である。主にゼネコンの鉄骨工事担当者が鉄骨製作工場における中間検査や受入検査時および工事現場において注視すべきポイントを分かり易く学べることを目指した。1項目につき1ページの構成になっており、社内での講習等にも活用していただきたい。

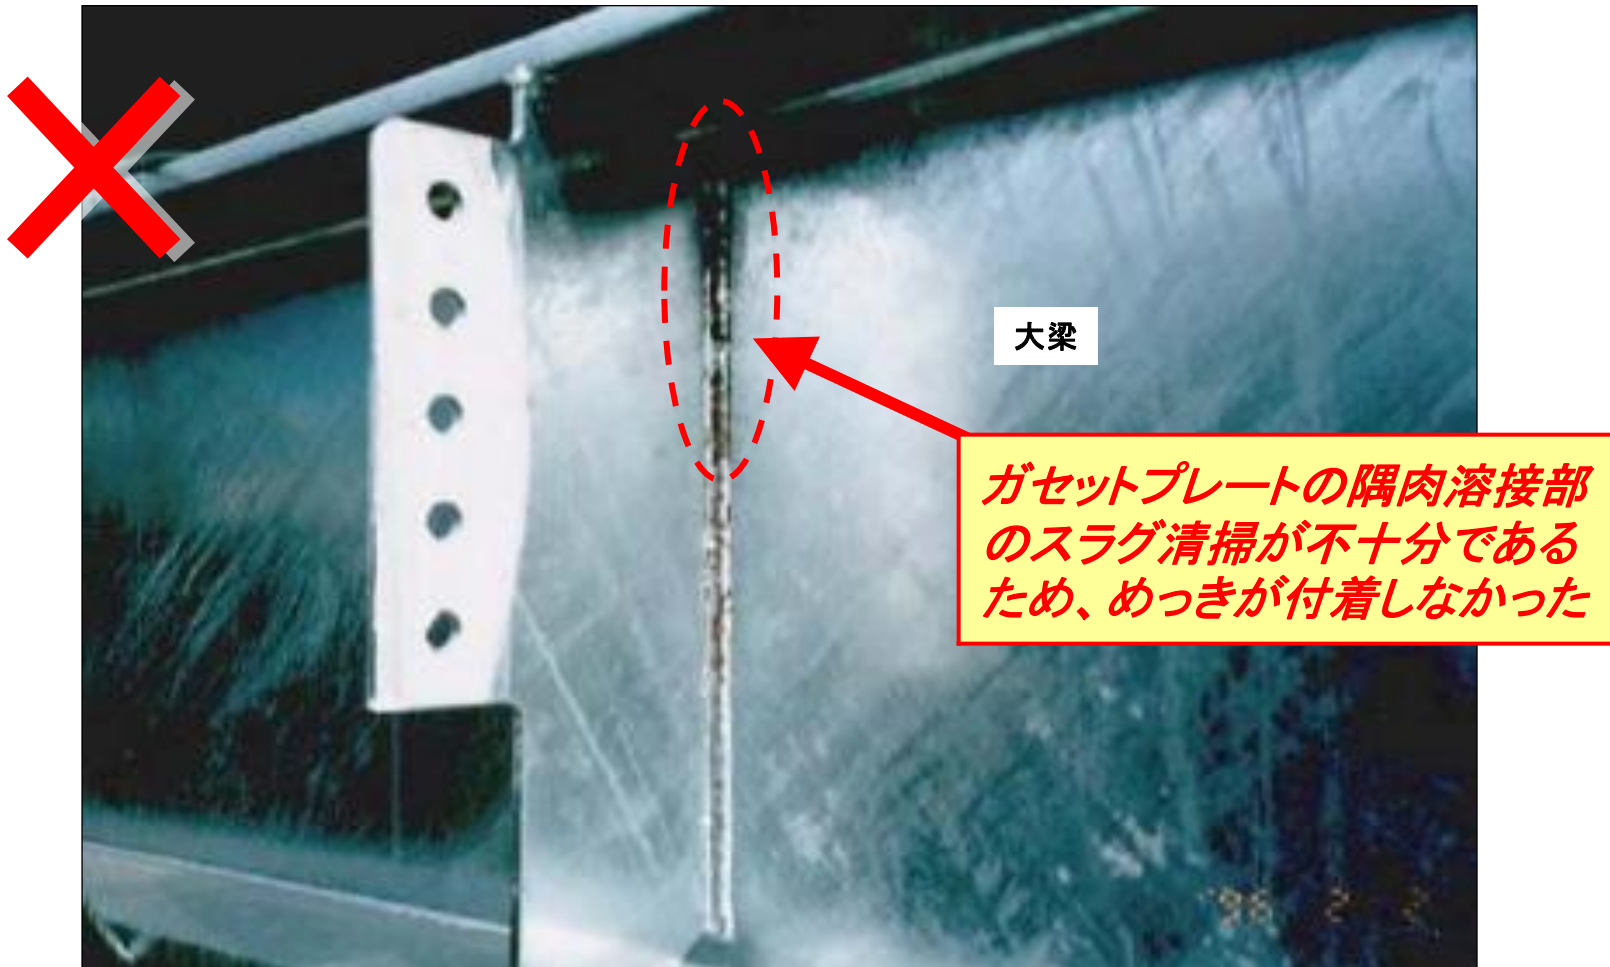
溶融亜鉛めっき部材のスラグ清掃不十分

めっきを行う部材は、スラグ除去を念入りに行う

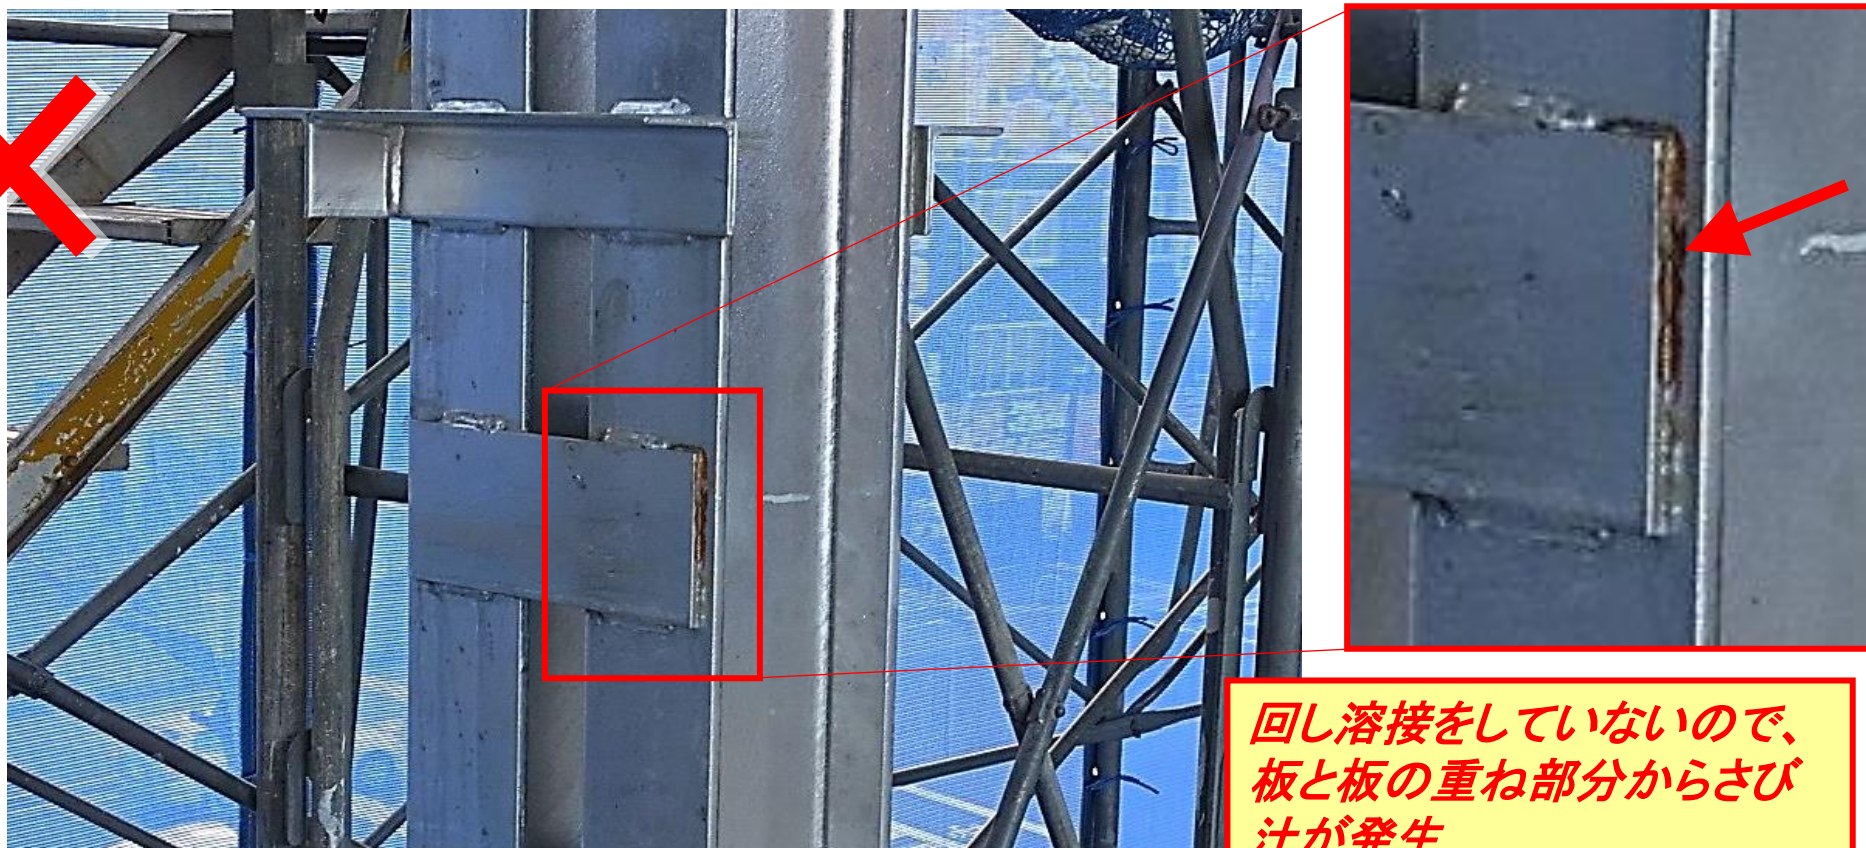
溶融亜鉛めっき隅肉溶接部にさび汁発生

回し溶接をしていないので、
板と板の重ね部分からさび
汁が発生

溶融亜鉛めっき処理をする場合には、重ねた部分は
シール溶接を行いふさぐ必要がある

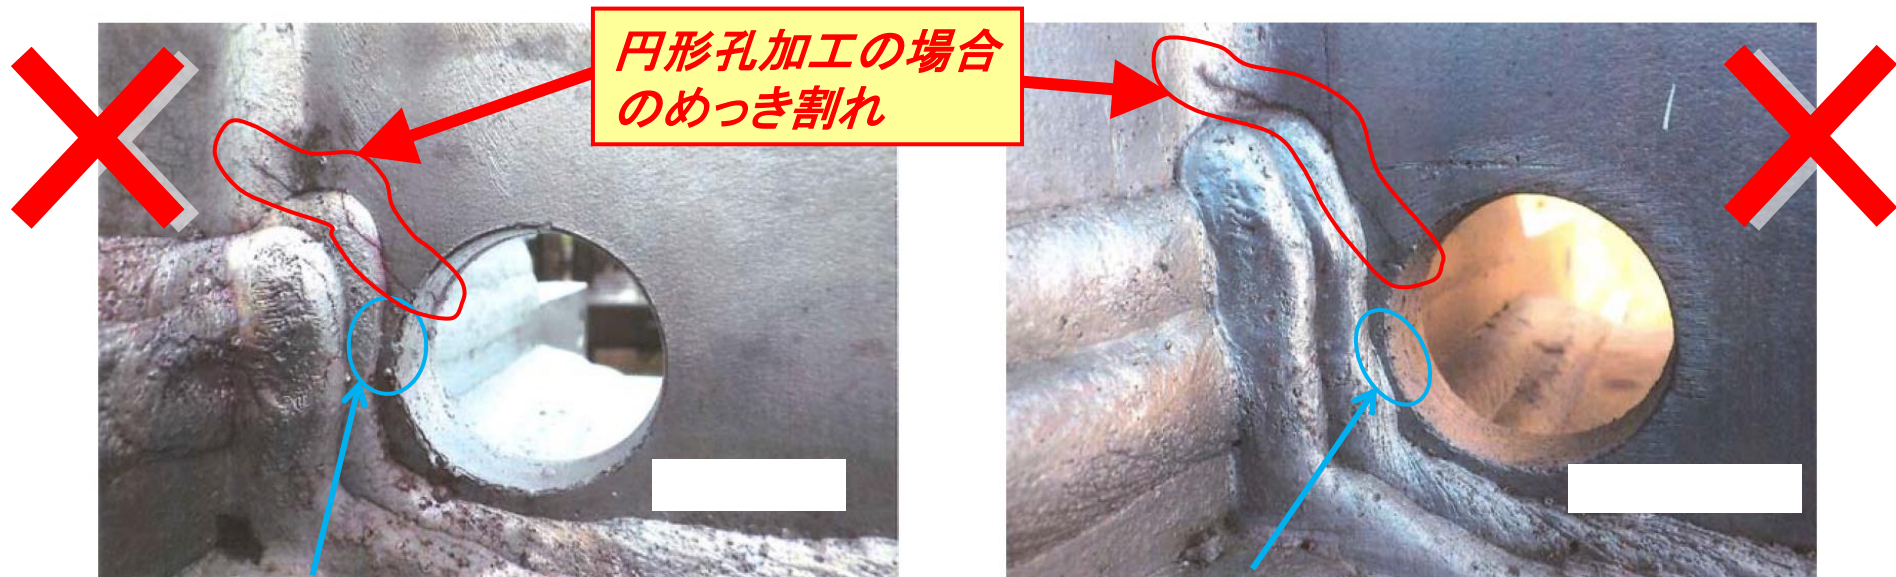
溶融亜鉛めっき部材のめっき割れ(3)

あきが少ない

あきがほとんど無い

- ・柱梁接合部の仕口部でのめっき割れ発生をなるべく減らすように、スラップを設けず空気・亜鉛流出用の円形孔を加工することが提案されている
- ・JASS6、技術指針では円形孔の位置についてフィレットRないし隅肉溶接始端より5mm以上離してあきを設けることが提案されているが、溶接のビード形状によっては5mm以上離すつもりで計画してもあきが確保されない場合があり、このような割れが発生することがあり、鉄骨製作会社と協議が必要である

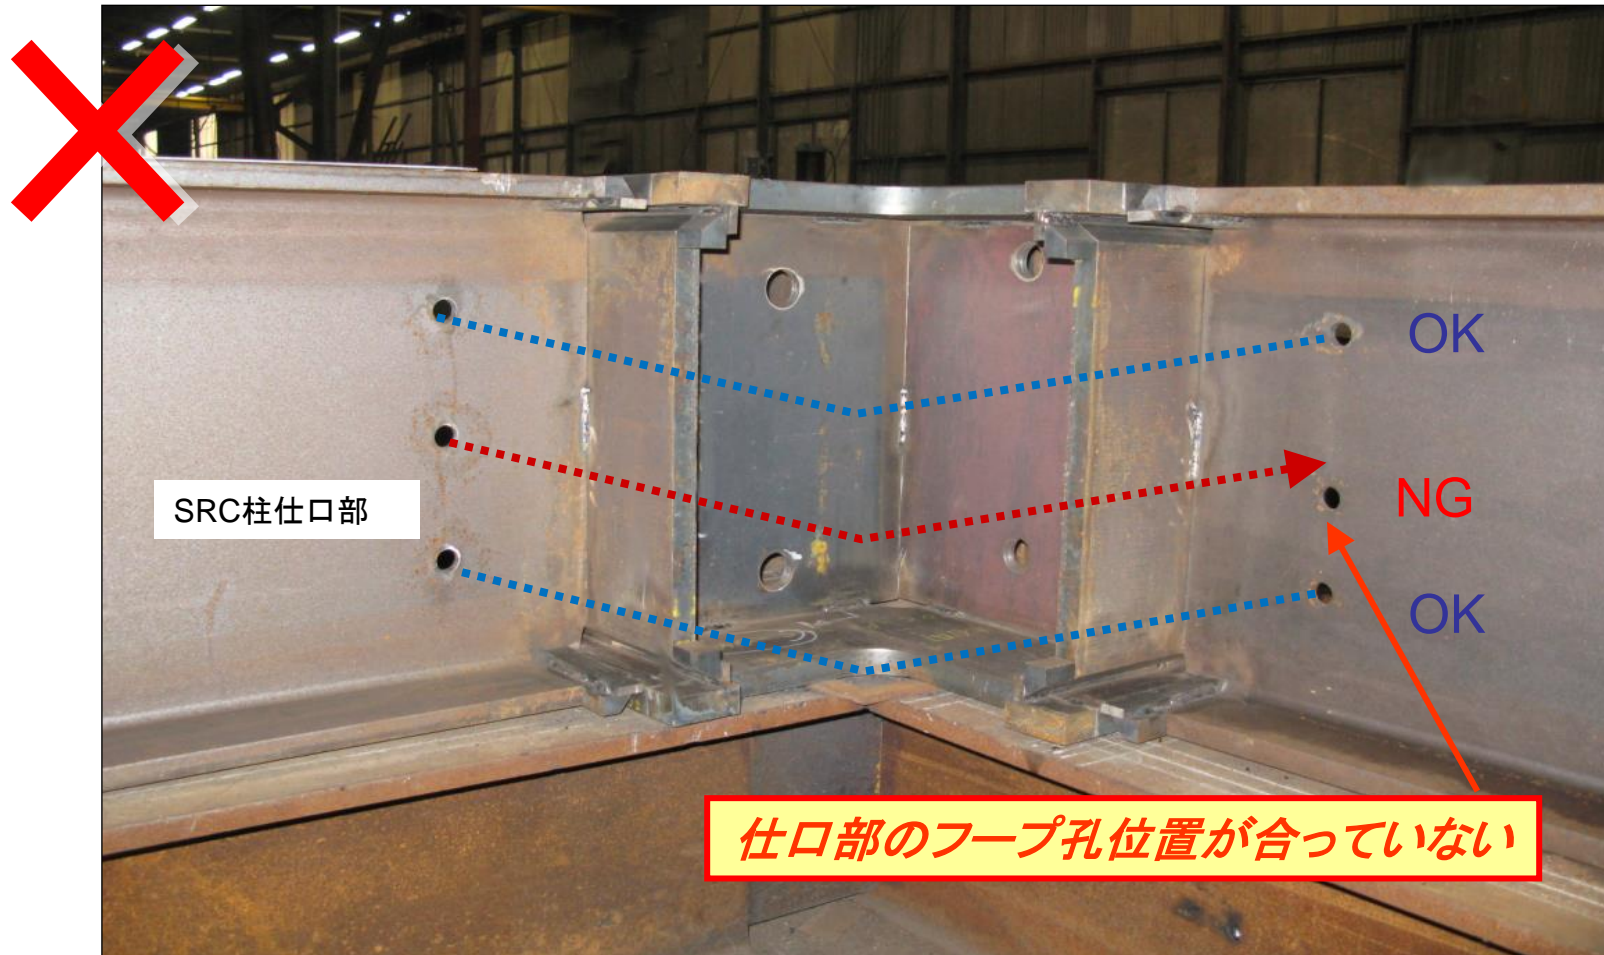
SRC柱の鉄筋貫通孔のずれ

部材相互の鉄筋貫通孔の位置関係を図面で確認する

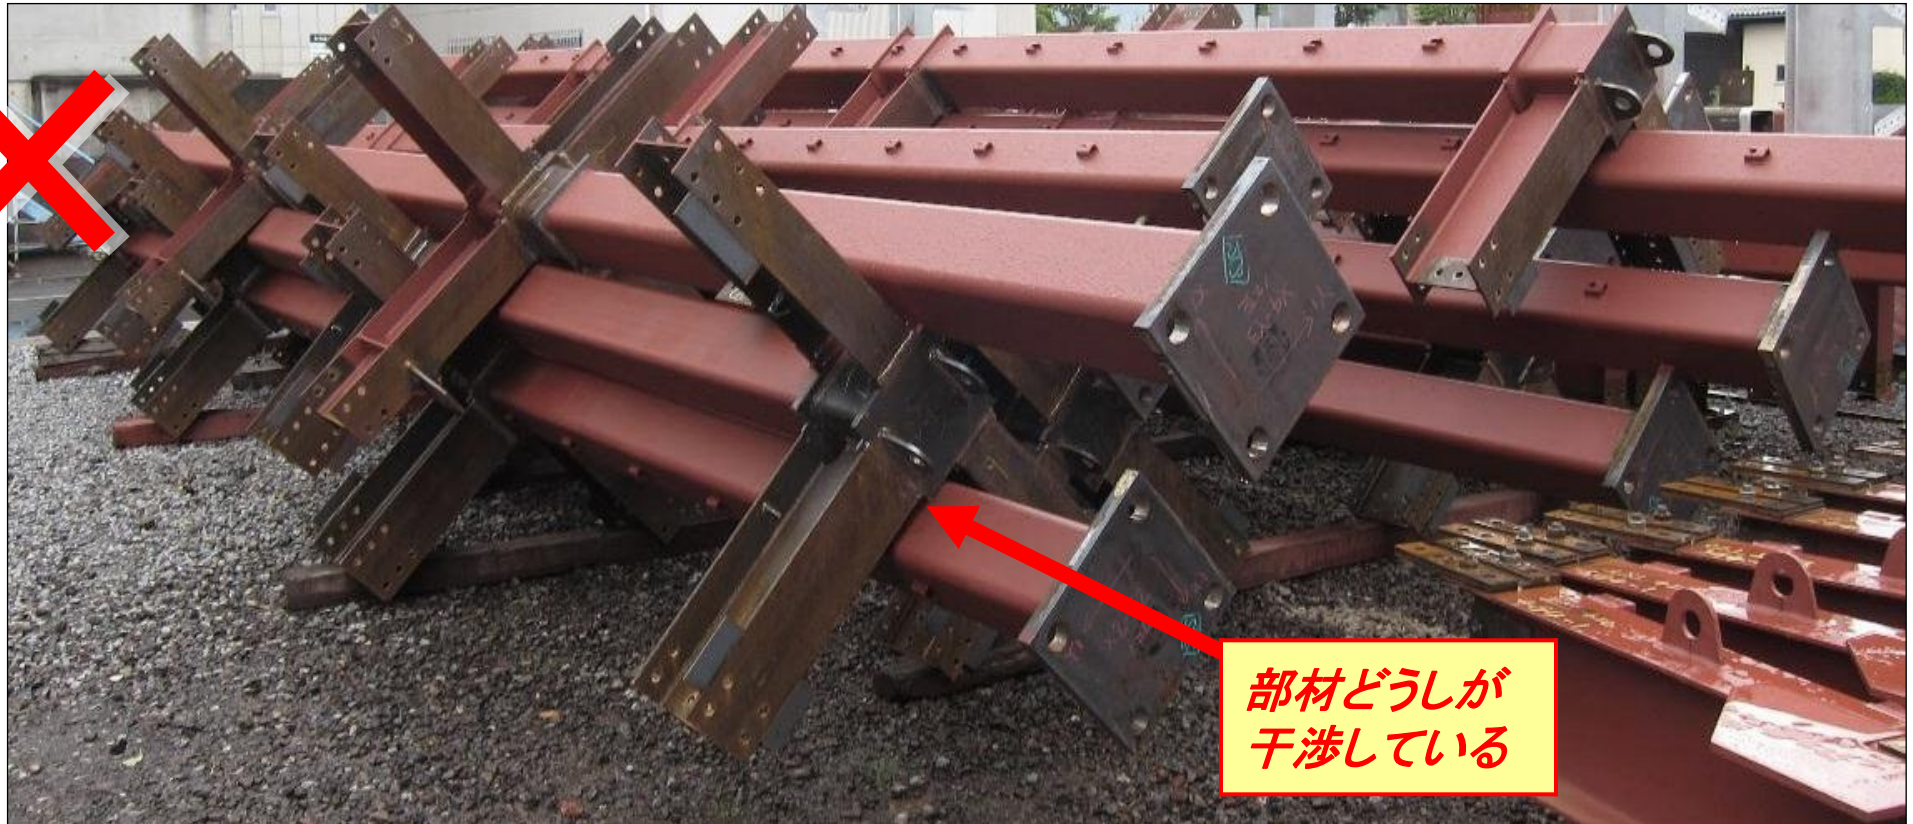
製品どうしを直に重ねている

- ・製品に当て傷が付く、塗装がはがれるなどの不具合がある
- ・製品を重ねて置く場合には、必ず緩衝材を使用する
- ・必要とされる面積のストックヤードを確保する

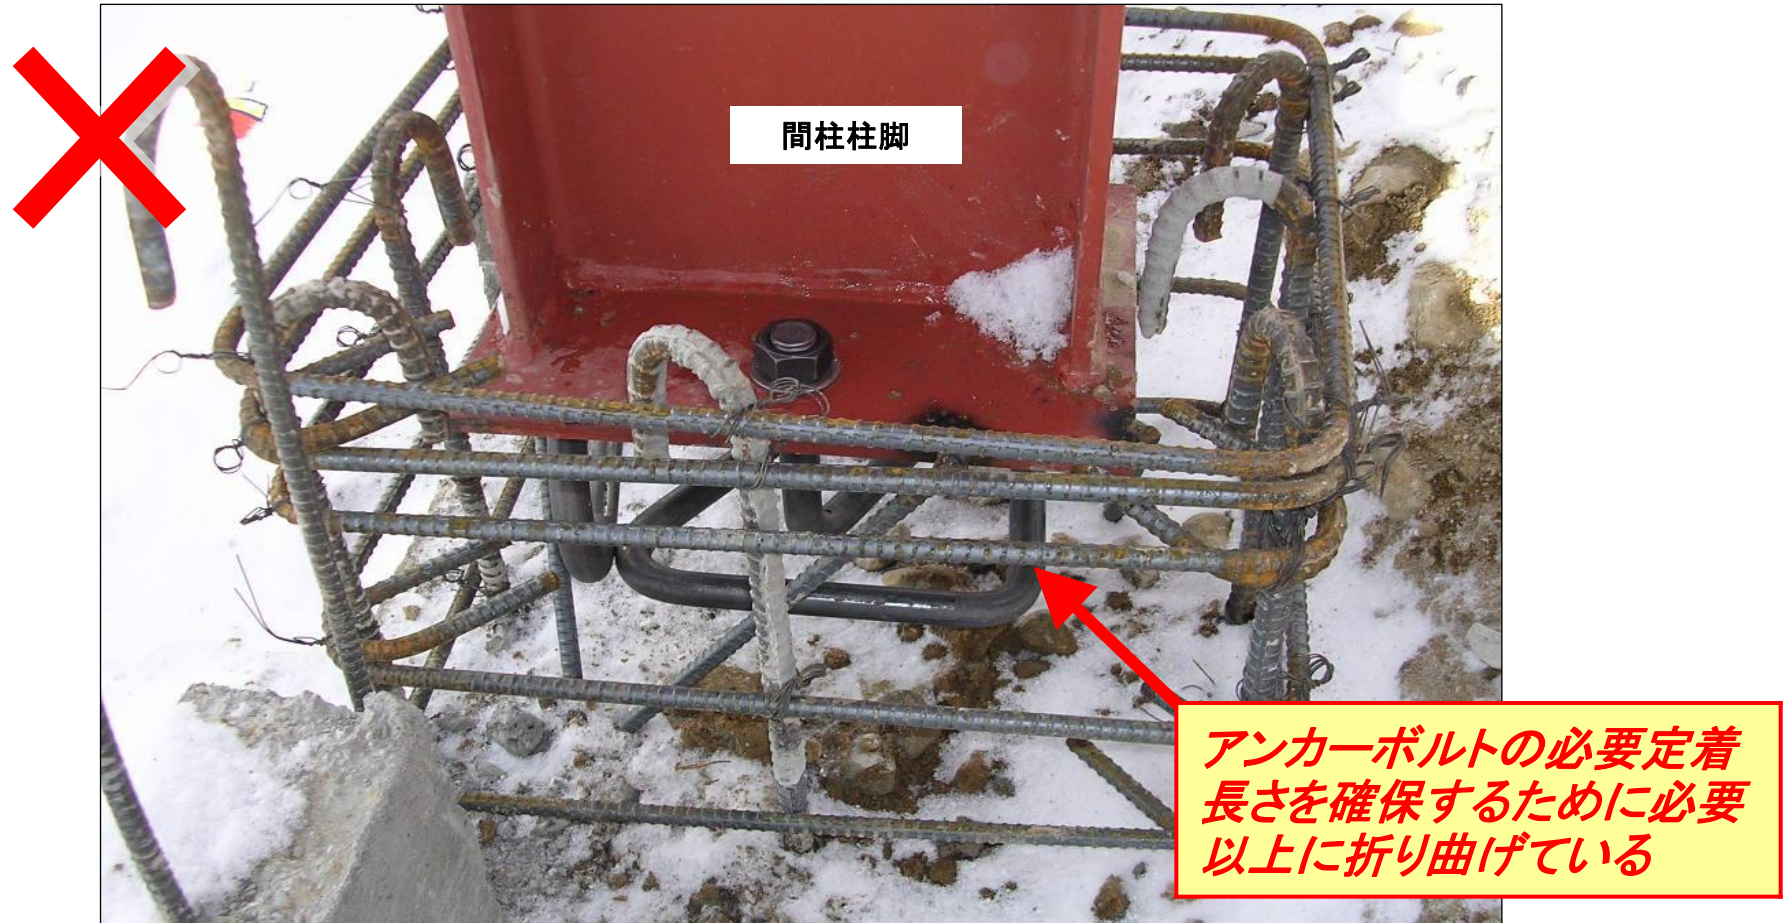
アンカーボルトの曲げ過ぎ

- ・アンカーボルトはむやみに曲げてはならない
- ・どうしても納まらない場合は監理者と協議する

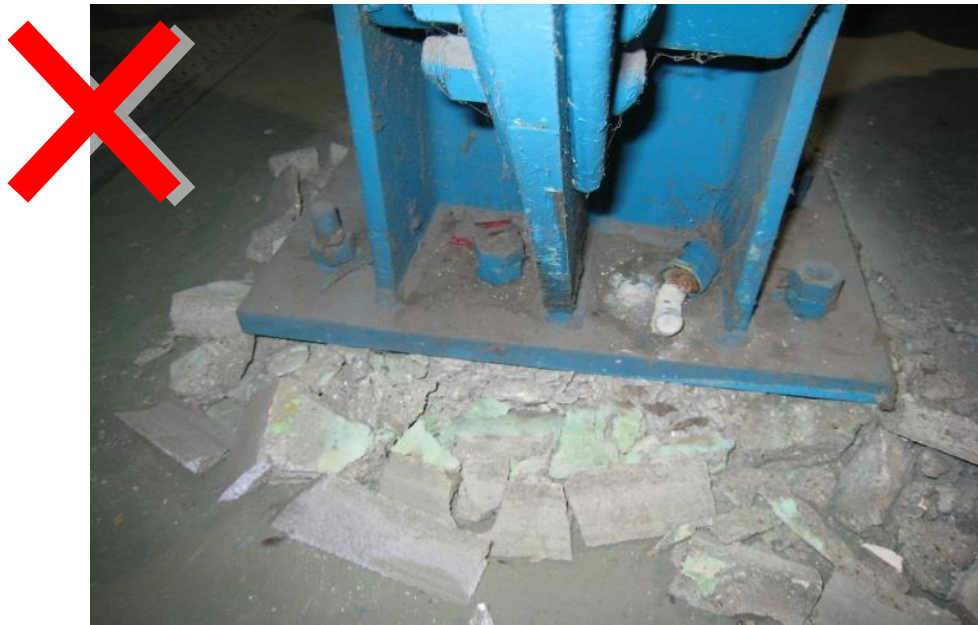
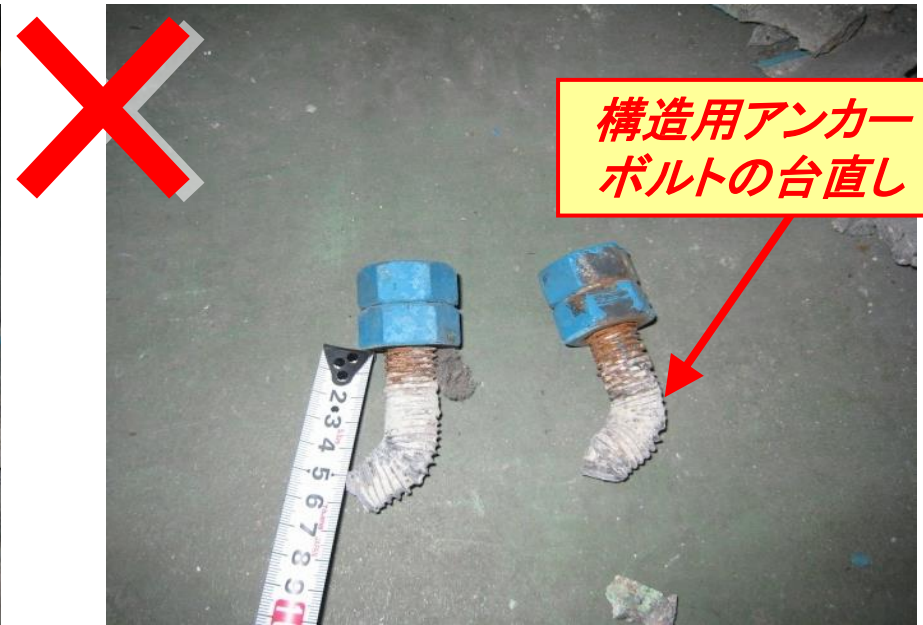
構造用アンカーボルトの台直し

破断部分の拡大写真

- ・鉄骨造建物が津波を受け、その柱脚被害から施工不良が明らかになった
- ・台直しによる材質劣化が、破断の一因となっていた可能性が高い

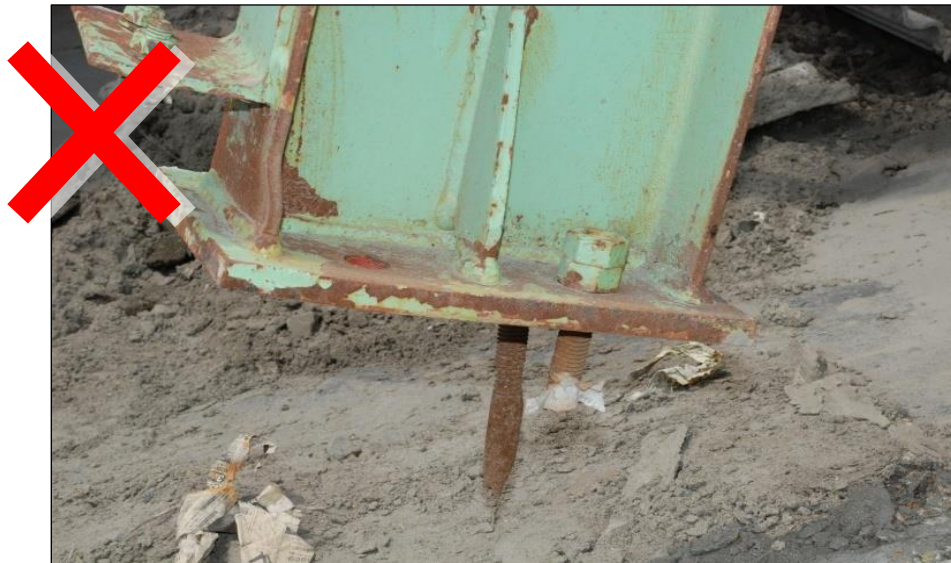
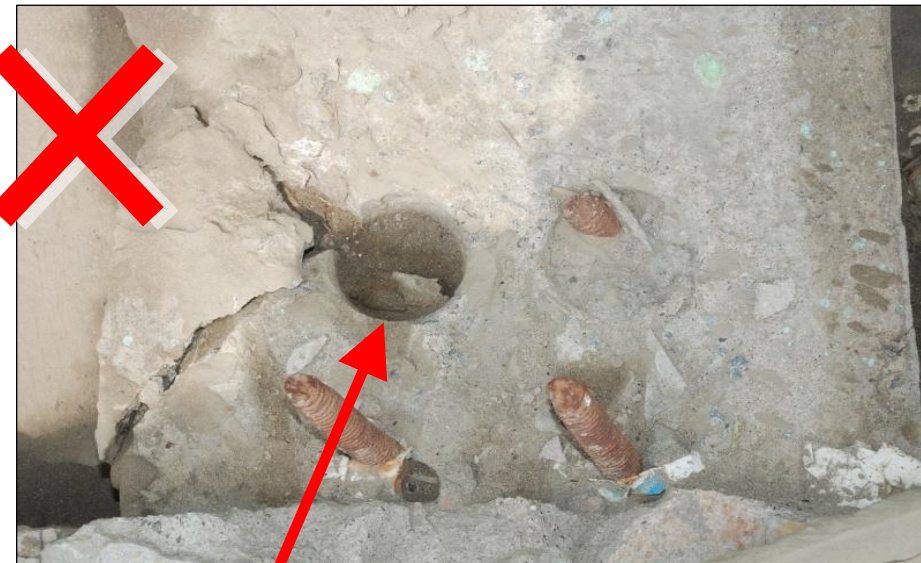
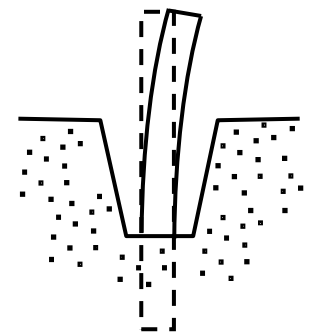
アンカーボルトの施工不良

破断部分の状況

- ・鉄骨造建物が津波を受け、その柱脚被害から施工不良が明らかになった
- ・台直し用のラッパを仕込んで台直しを行っているが、ラッパ部のモルタル充填不良も考えられる
- ・構造用アンカーボルトは台直ししてはならない

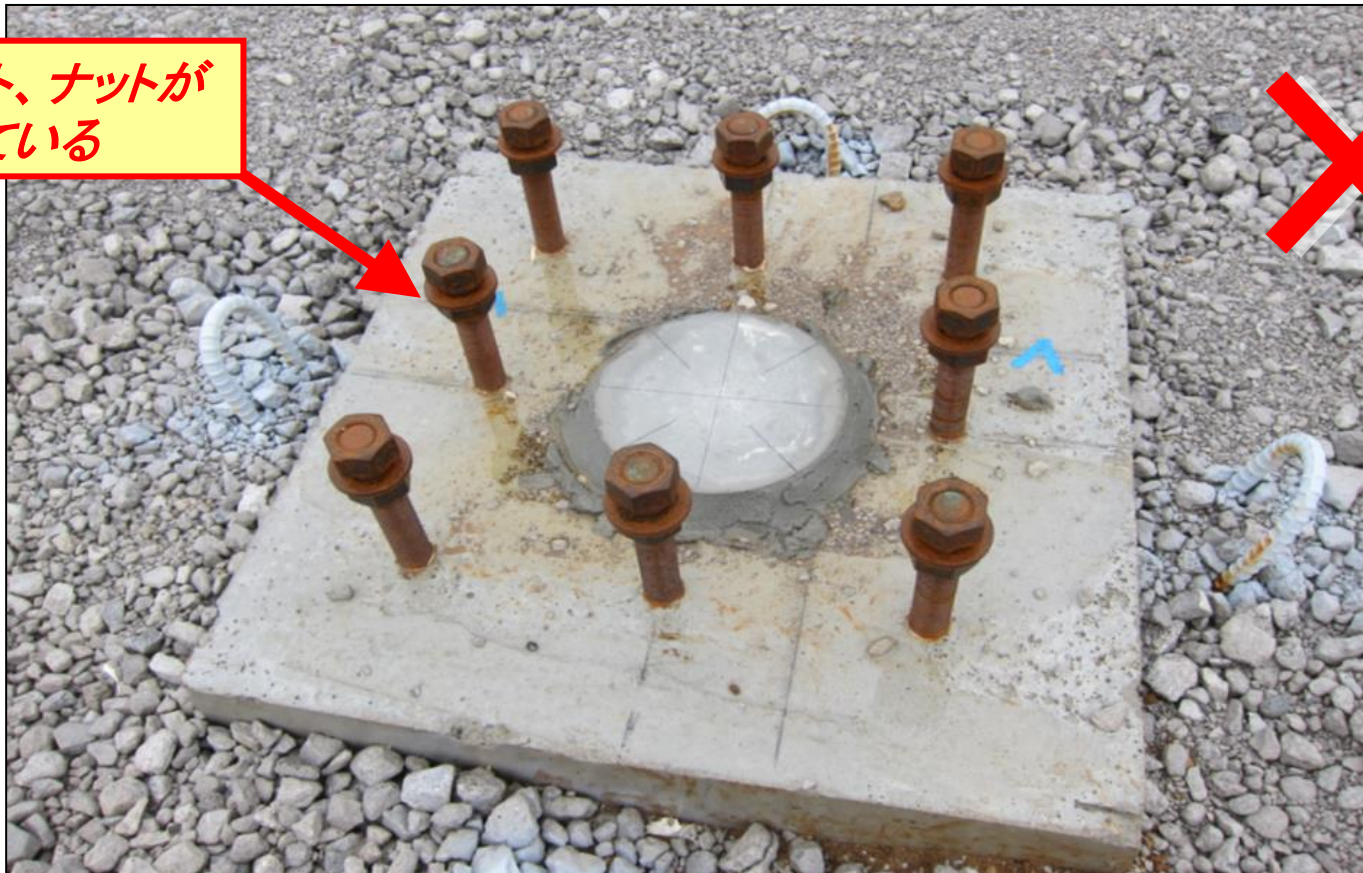
アンカーボルトのさび

ボルト、ナットが
さびている

ねじ部の損傷、さびの発生、汚損、コンクリートの付着を防止するため、アンカーボルトにアルミホイルやビニールテープ等を巻いて養生を行う事が望ましい

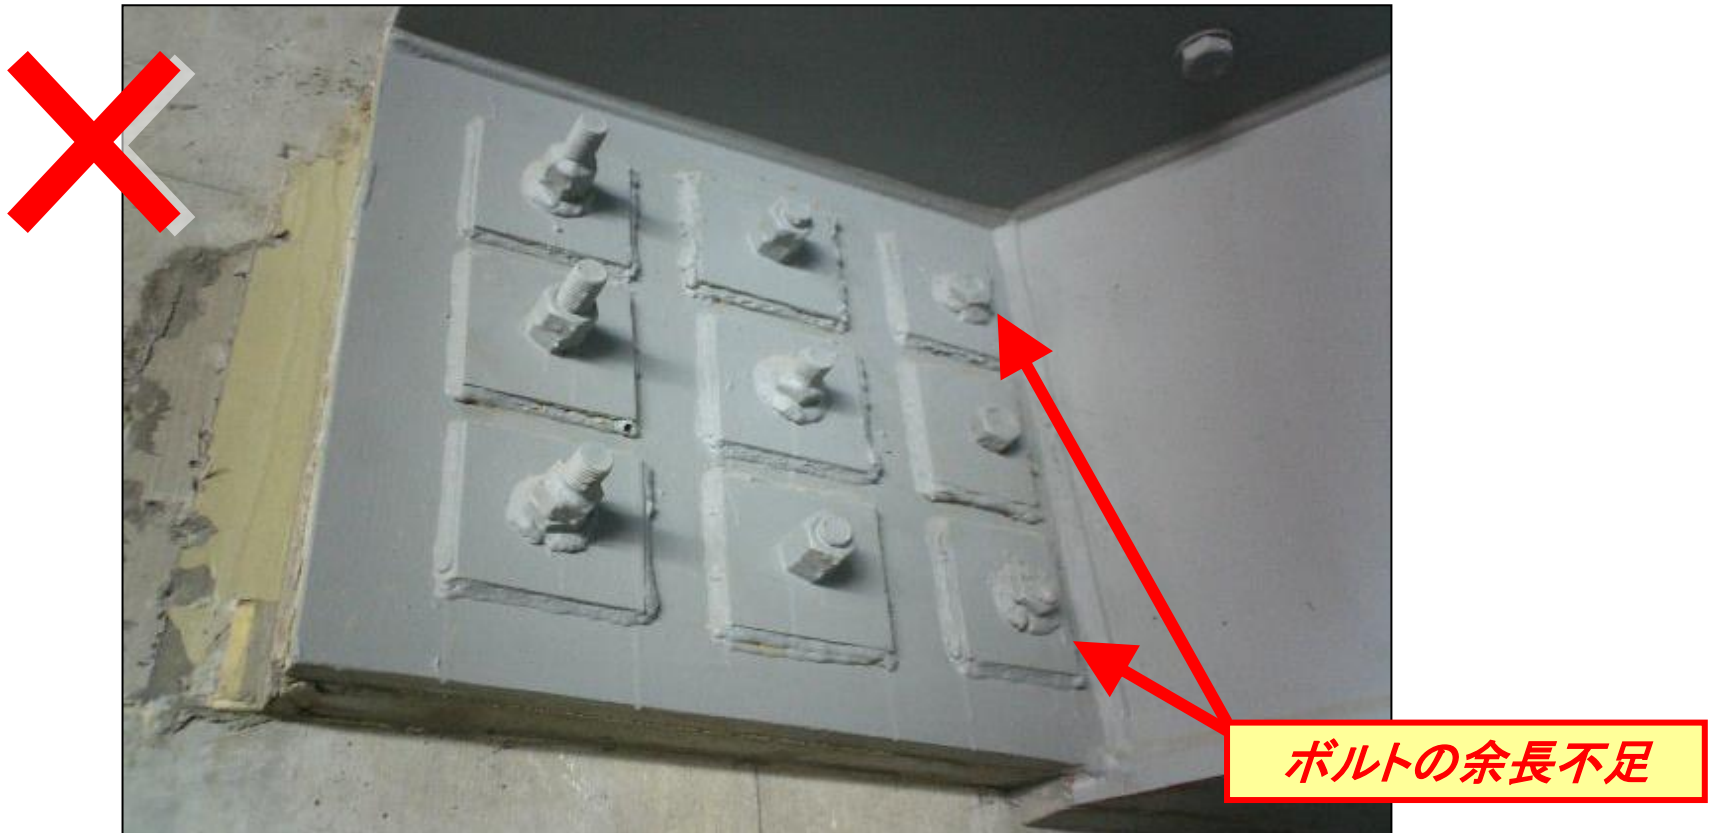
アンカーボルトの余長不足

- ・アンカーボルトは、床レベルや増し打ちを考慮したうえで余長が管理値内に納まるように、設置する必要がある
- ・アンカーボルトの余長(ナット面から出の高さ)は特記による。特記のない場合は、二重ナット締めを行ってもねじ山が外に3山以上出ることを標準とする

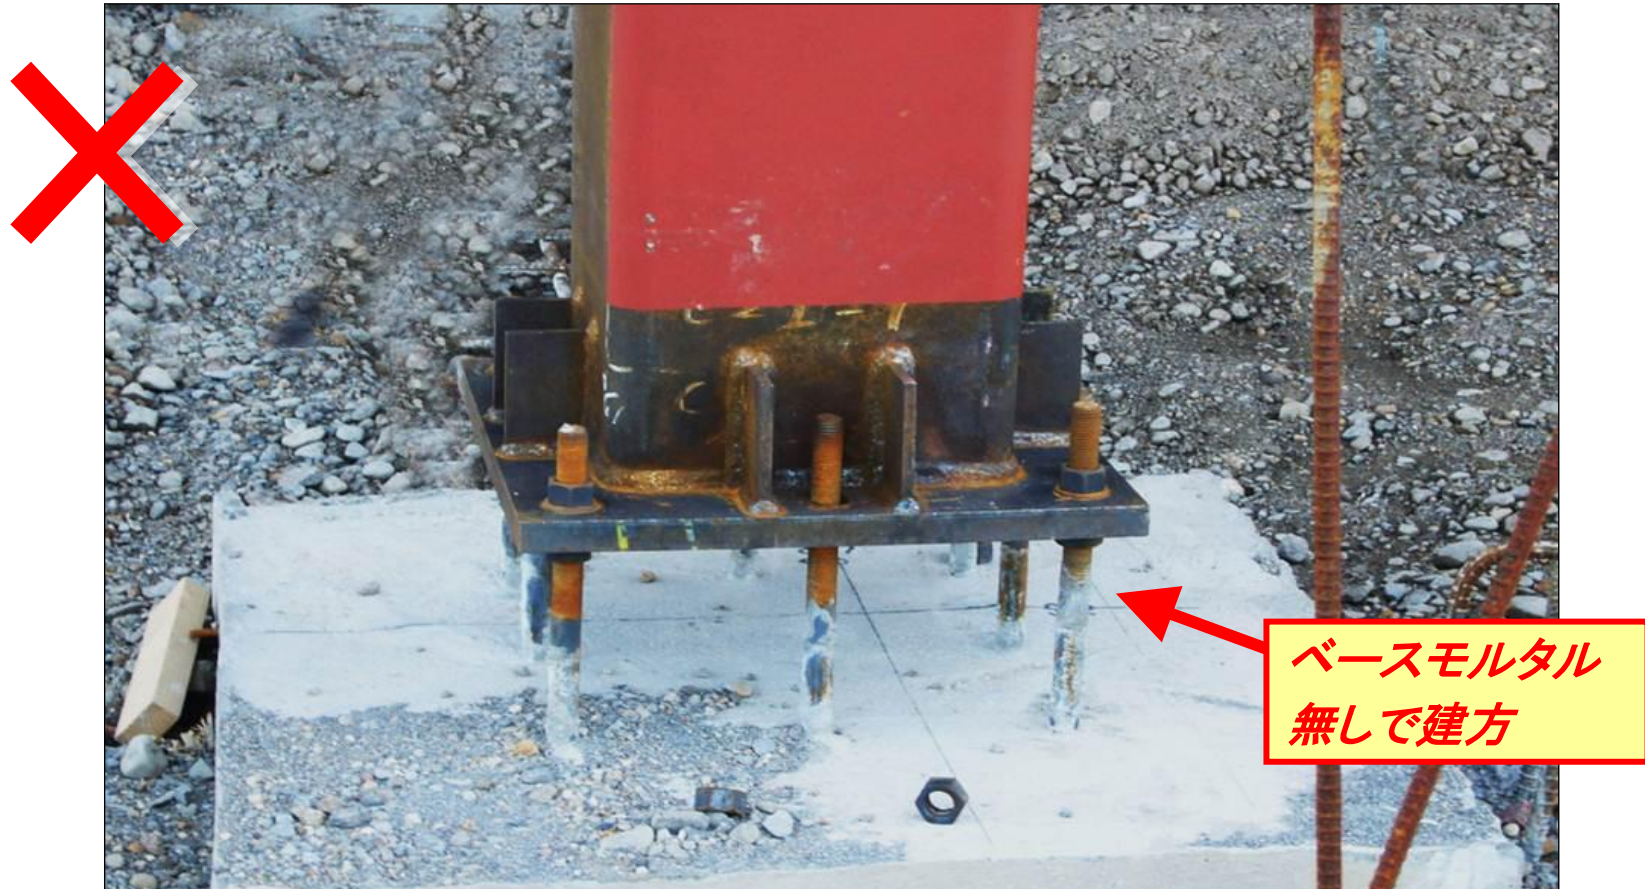
ベースモルタル無しで建方実施

- ・中心塗りのモルタル無しでアンカーボルトのナットでベースプレートを受けて建方を行っている
- ・ベースプレートと躯体間の隙間も大きく、ボルト座屈の可能性が高い

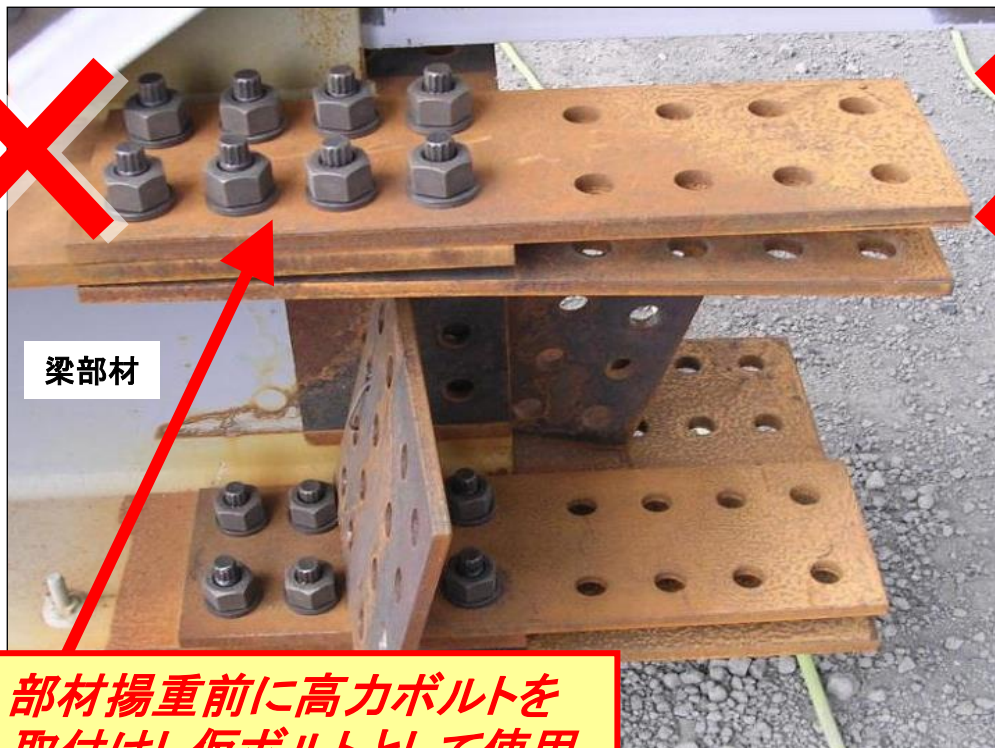
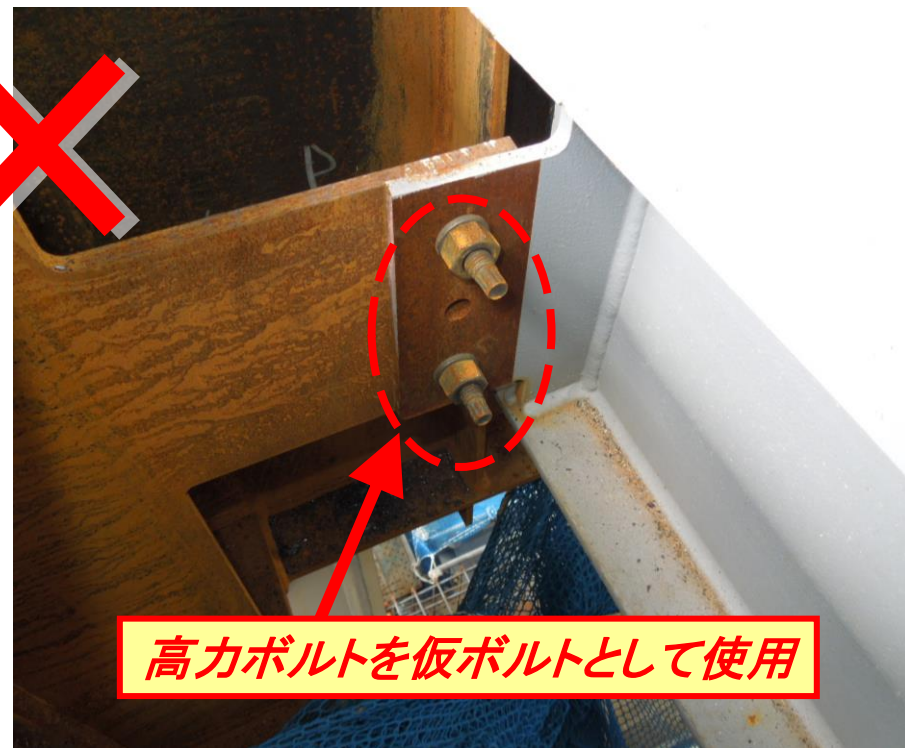
高力ボルトを仮ボルトとして使用(1)

高力ボルトを仮ボルトに兼用すると本締めまでの期間に建入れ直しでねじ部が損傷したりナット潤滑処理面が湿気などで変質したりする危険性が高い

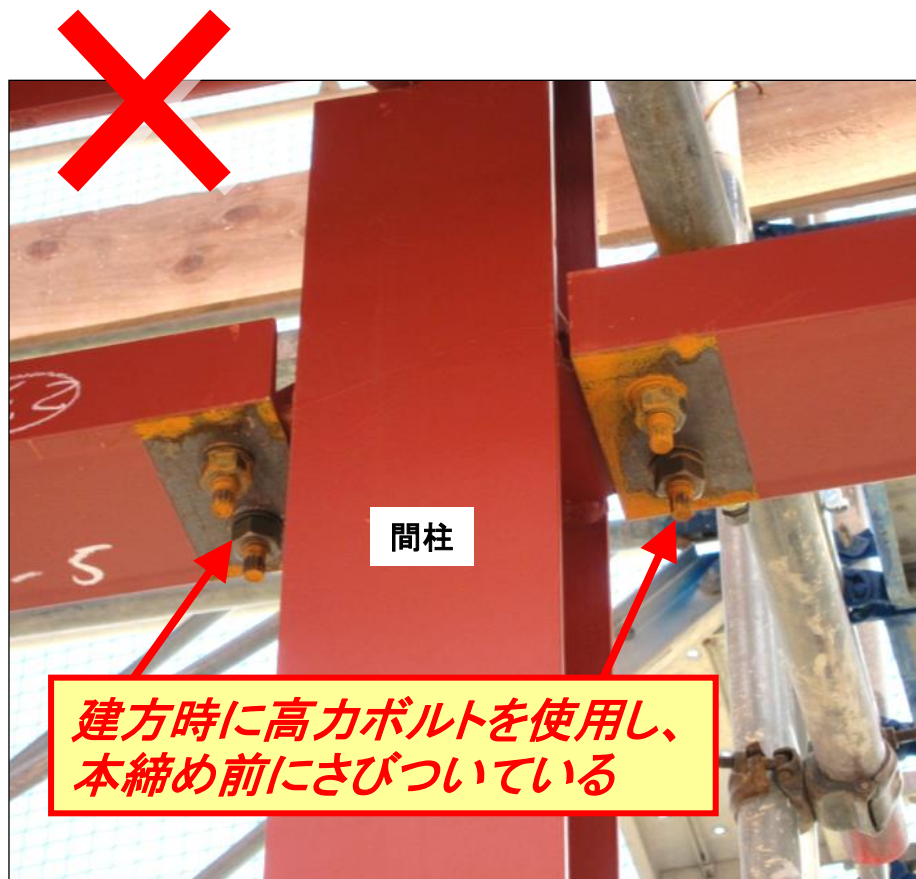
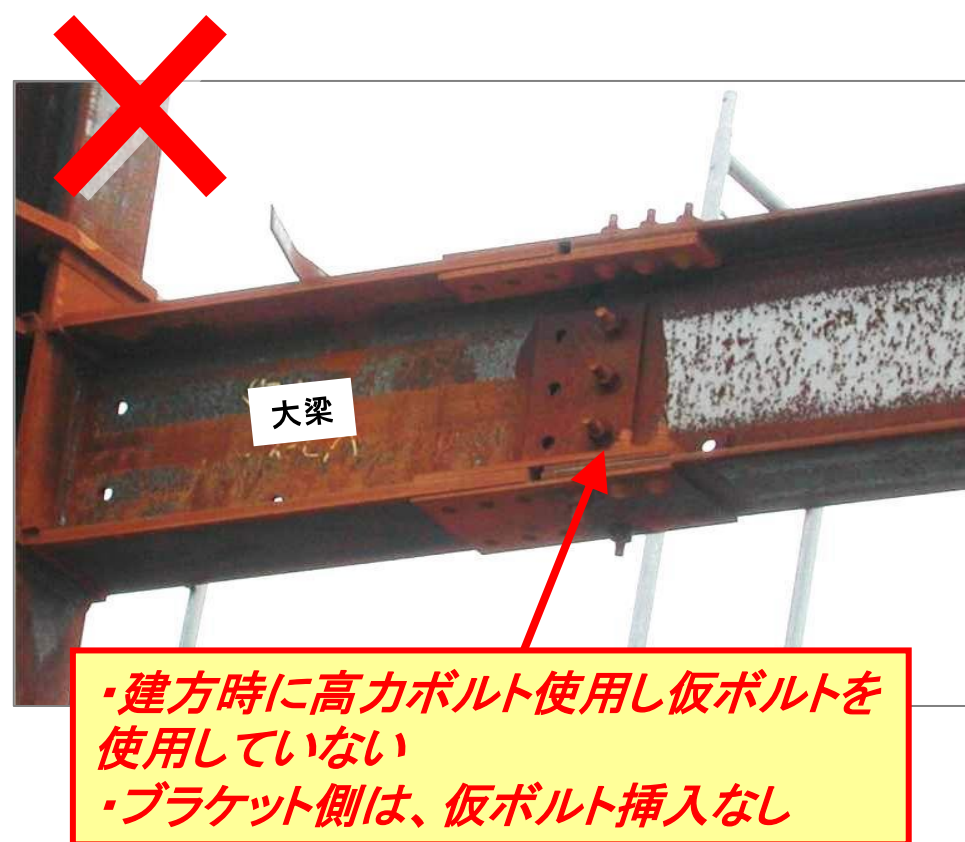
高力ボルトを仮ボルトとして使用(2)

- ・鉄骨建方時は仮ボルトを使用する
- ・仮ボルトの配置は建方時の安全性を考慮して決定する

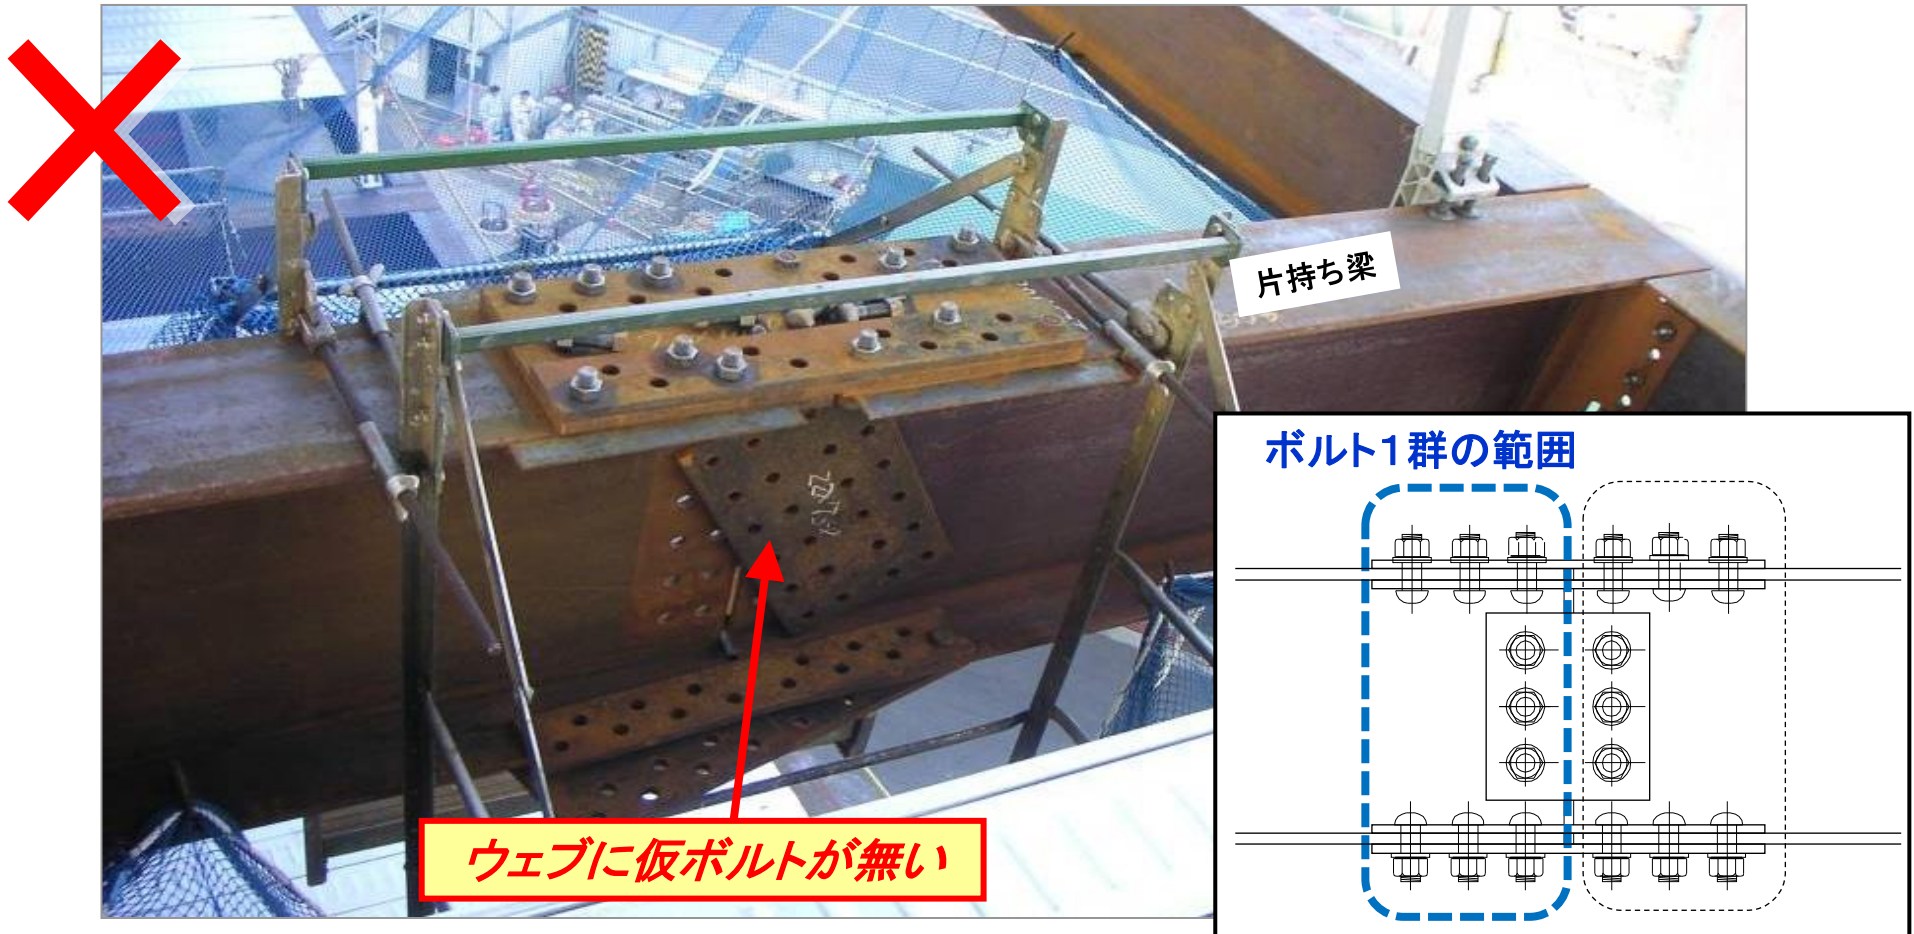
建方時の仮ボルト不足(1)

- ・ウェブの仮ボルトも重要
- ・ボルト1群の1/3程度かつ2本以上の仮ボルトの挿入を確認する

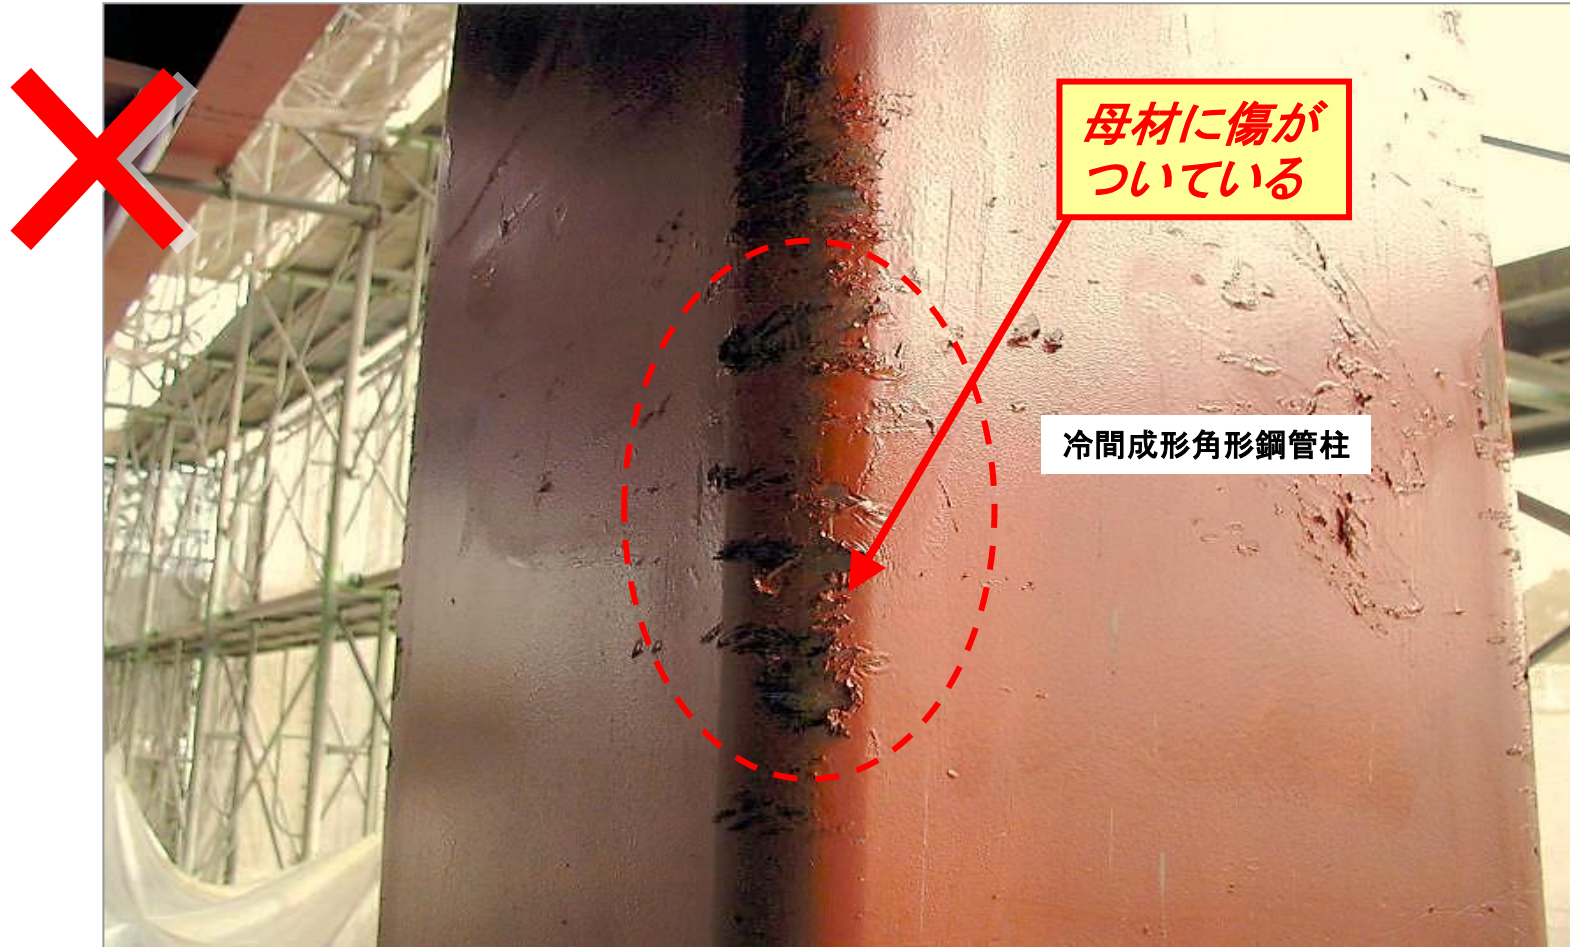
母材に傷

柱の積み込み時に玉掛け用ワイヤロープによる傷が発生している
