ここに注意！ 鉄骨工事管理のポイント

一般社団法人 日本建設業連合会
建築本部 建築生産委員会 施工部会
鉄骨専門部会

本資料は、鉄骨専門部会の鉄骨構造専門家が収集した検査時の指摘写真を注意点とともに示した事例集である。主にゼネコンの鉄骨工事担当者が鉄骨製作工場における中間検査や受入検査時および工事現場において注視すべきポイントを分かり易く学べることを目指した。1項目につき1ページの構成になっており、社内での講習等にも活用していただきたい。

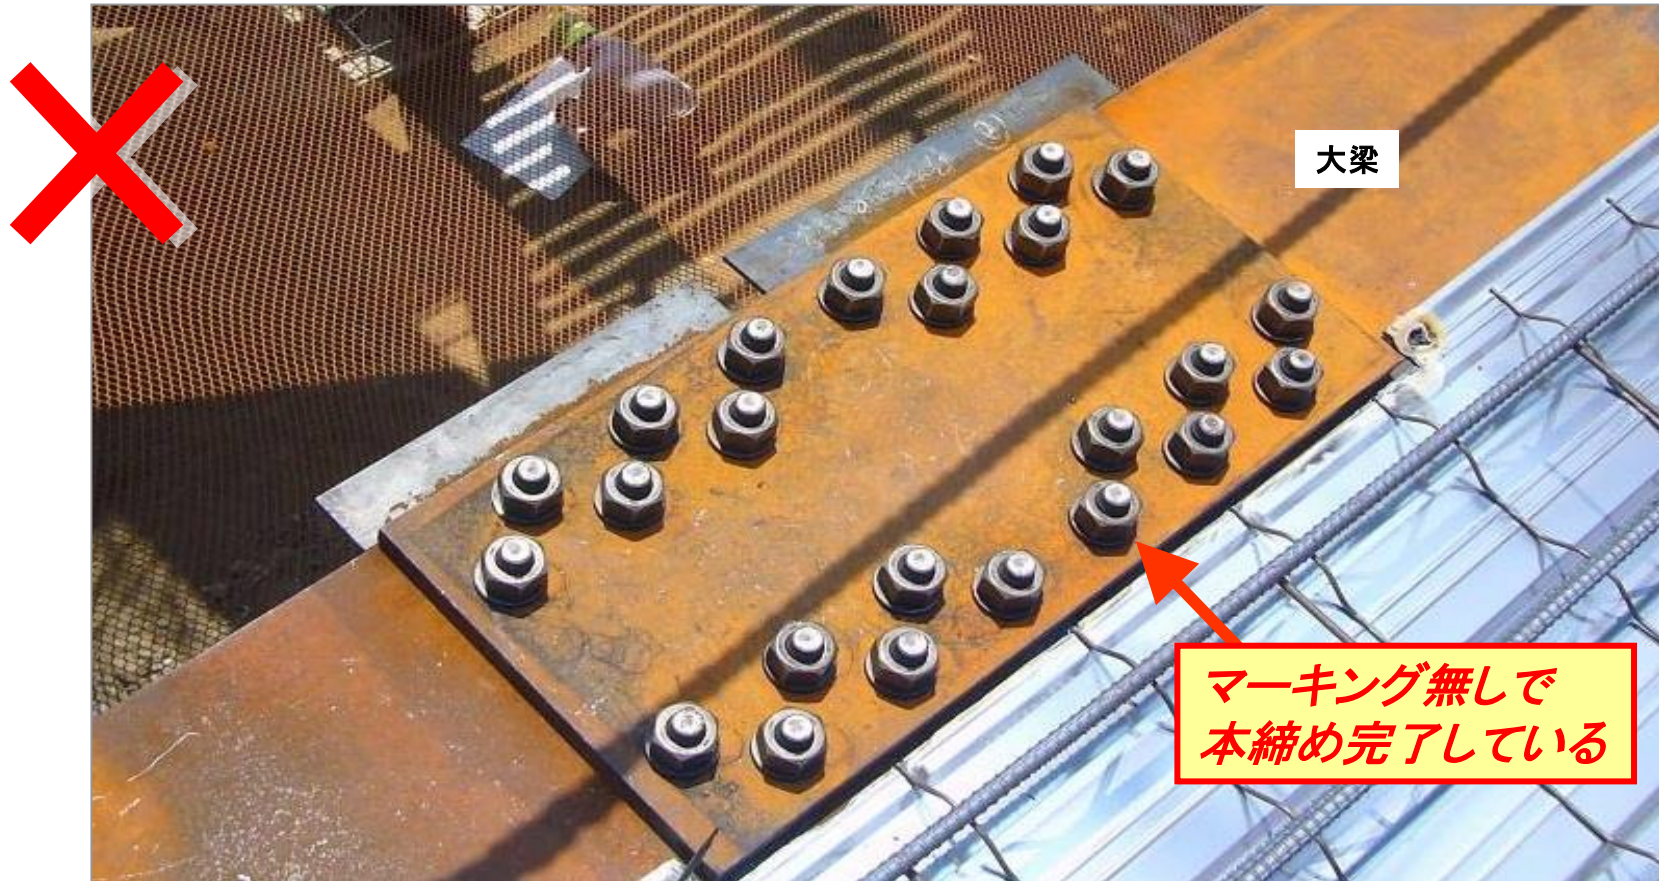
マーキングしないで本締め完了

マーキングが無いと共回りや軸回りの不具合が発生していないか、
適正なボルト張力が導入されているか、判断できない

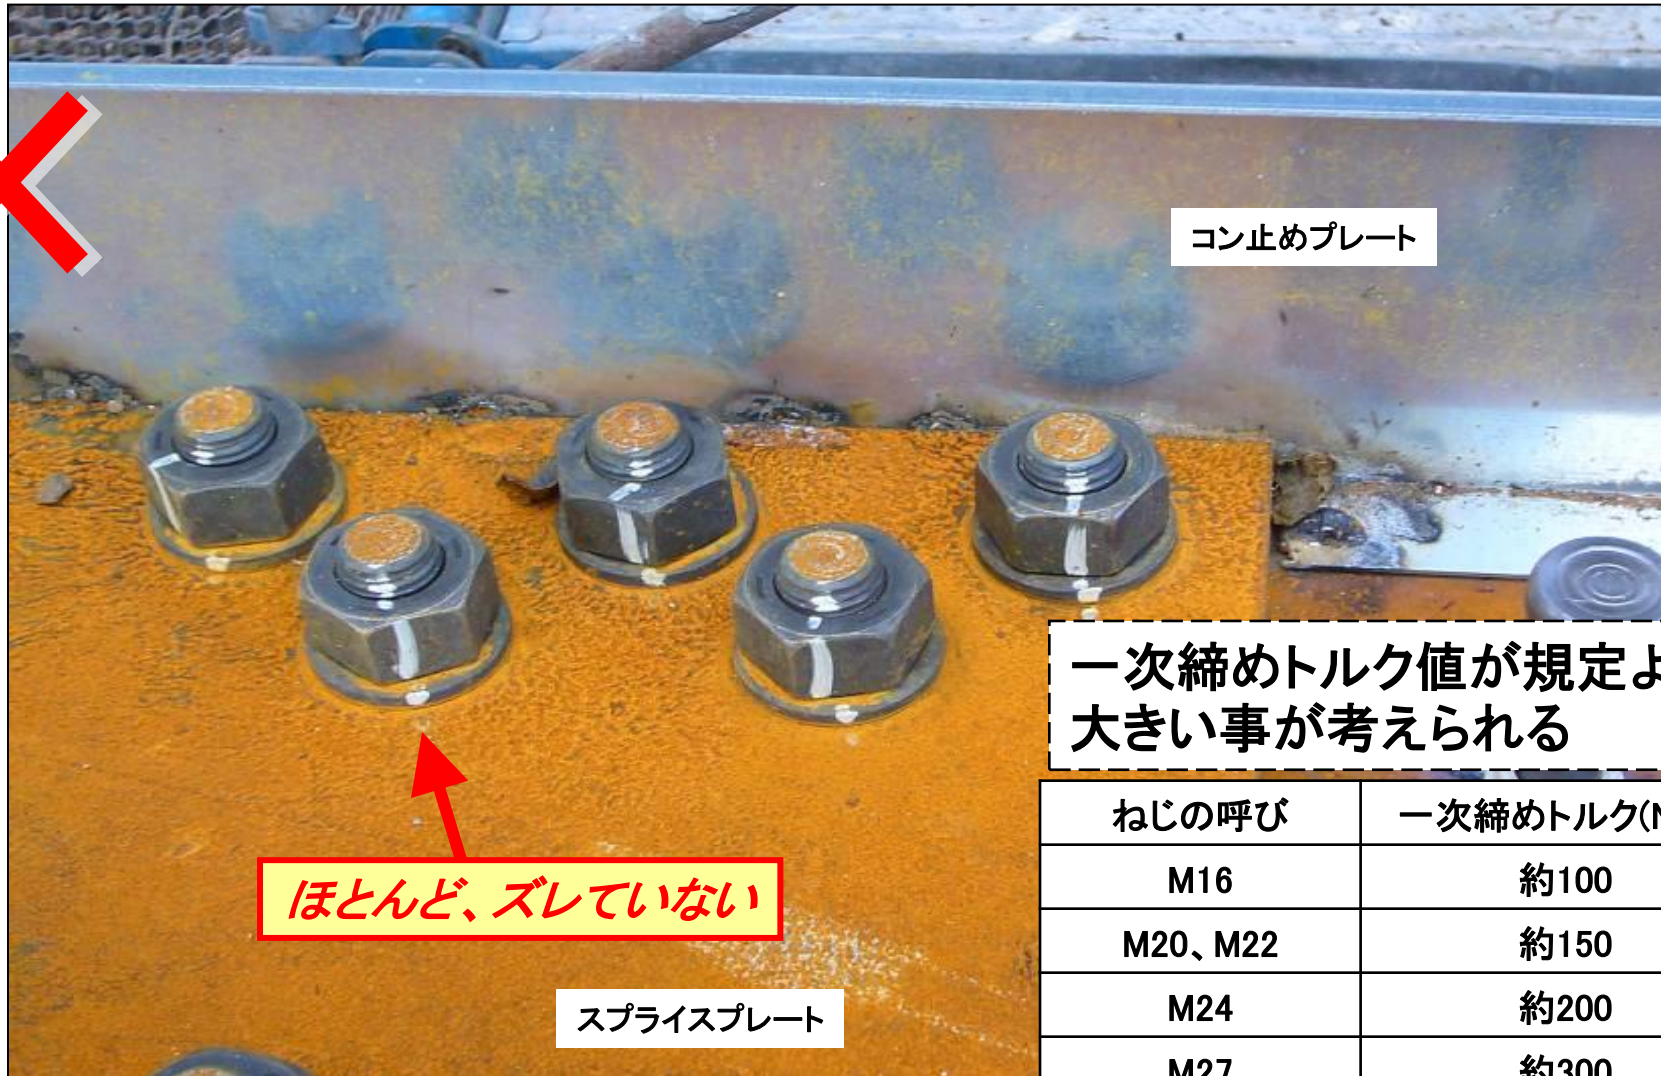
ナットの回転角が過小

一次締めトルク値が規定より
大きい事が考えられる

ほとんど、ズれていない

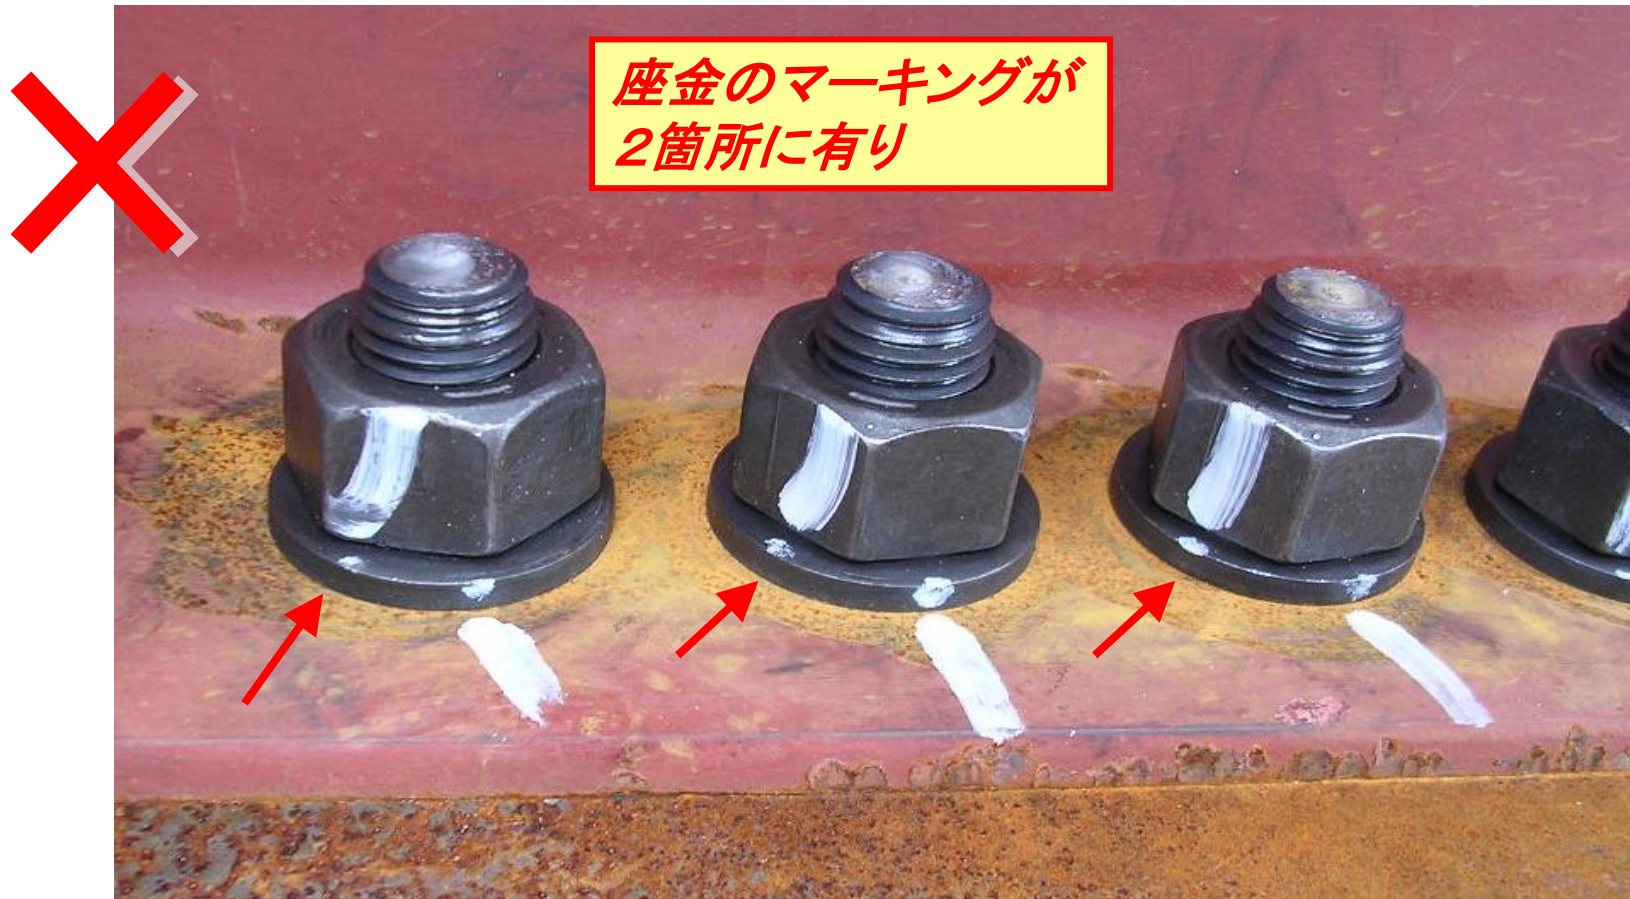
本締め後のマーキング

- ・座金に本締め前と本締め後の位置の両方にマーキングがついている
- ・本締め後にマーキングしている。全数取替え実施必要

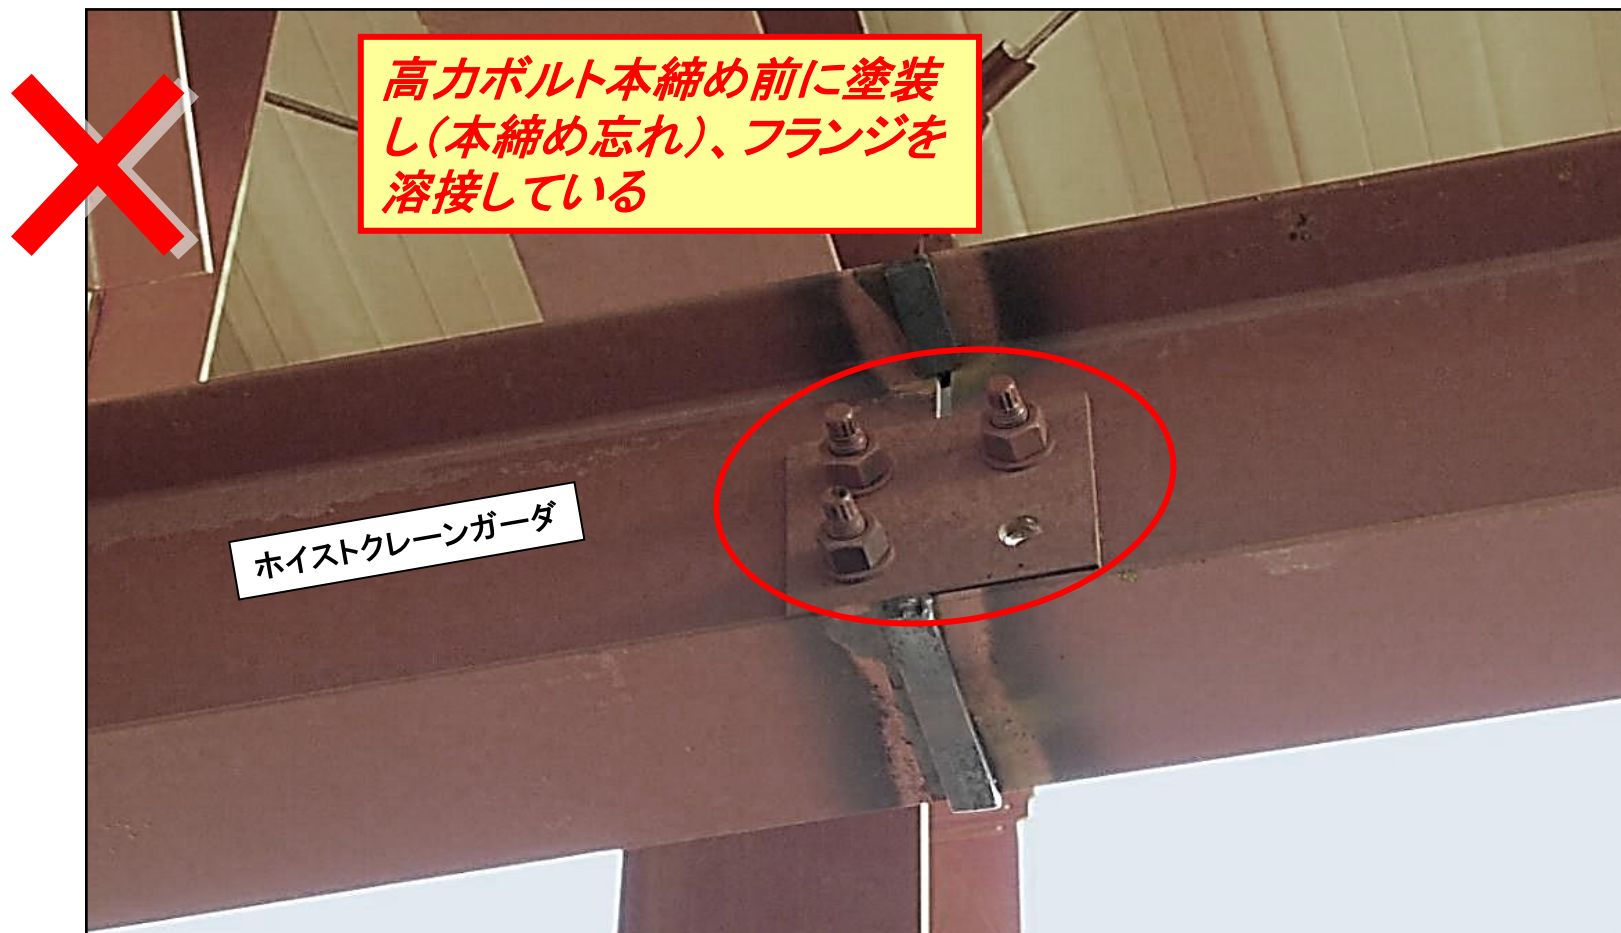
高力ボルト本締めに先行して溶接

混用接合(フランジ:工事現場溶接、ウェブ:高力ボルト接合)は、ウェブの高力ボルト本締めを行ってからフランジの工事現場溶接を行う

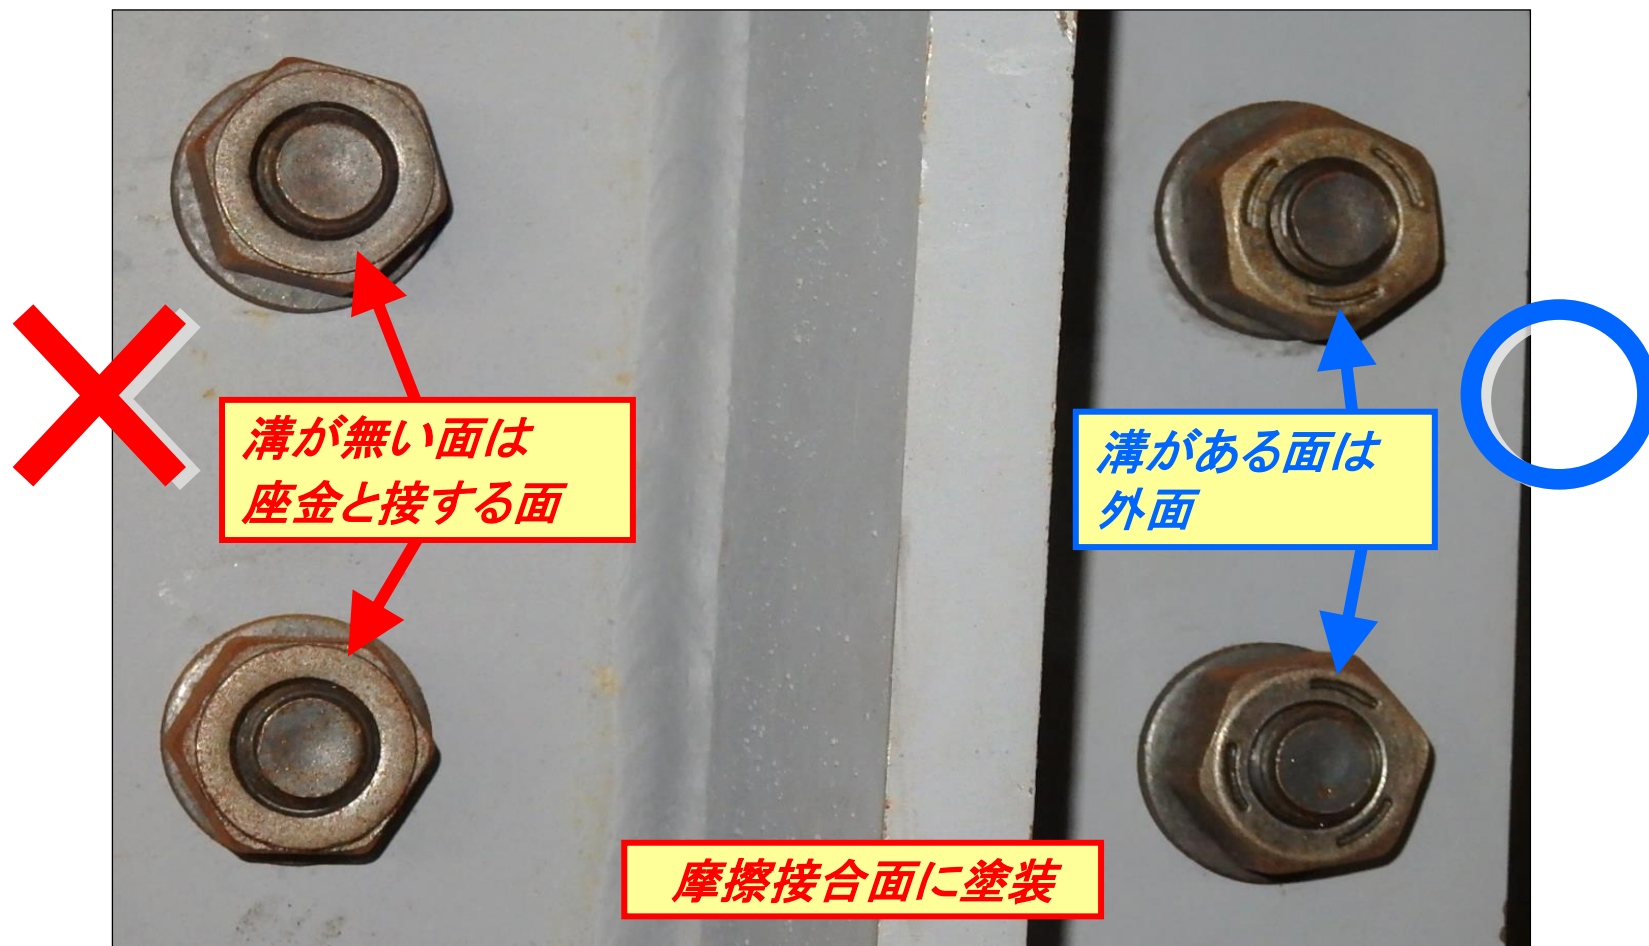
高力ボルトのナットの表裏逆使用

- ・高力ボルトのナットには表面と裏面があり、管理する必要がある
- ・高力ボルト摩擦接合面に締付け前に塗装は行わない

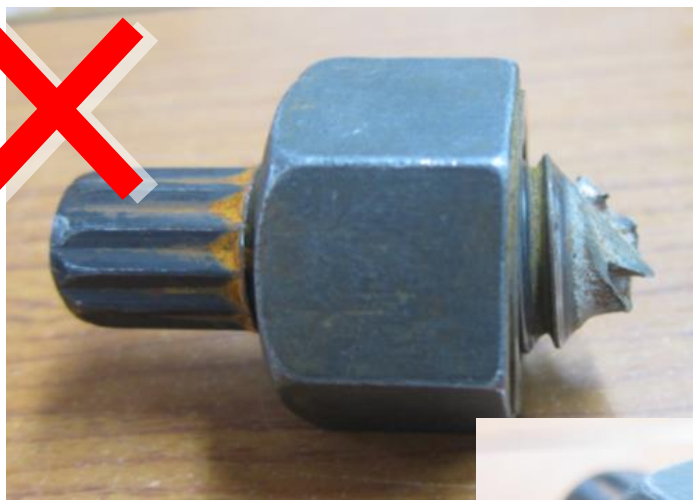
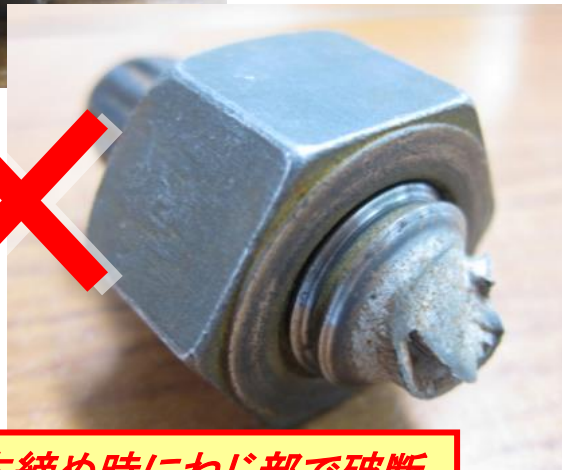
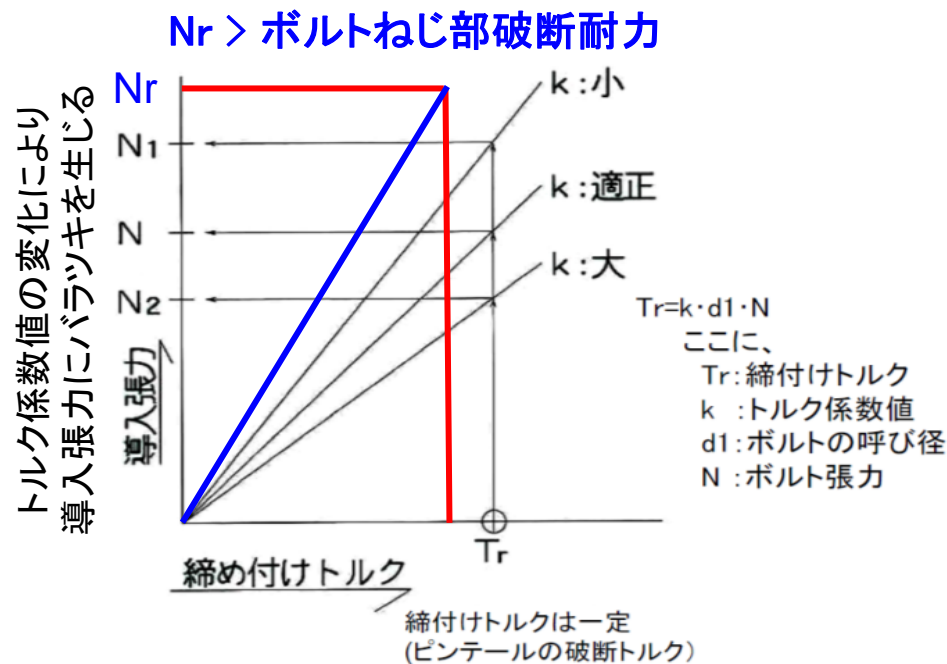
雨天時の高力ボルト本締めによる破断現象

雨天時に締付けを行うと、座金とナット間及びボルトとナットねじ間の摩擦が小さくなり(トルク係数値 k が小さくなる)、過大な張力が導入され、ピンテールが切れる前にボルトねじ部が破断することがある

トルシア形高力ボルトが本締め時にねじ部で破断した。作業環境をヒアリングすると1次締めの段階から降雨の中で行ったとの事

→雨天時の高力ボルト締付けは行わない！

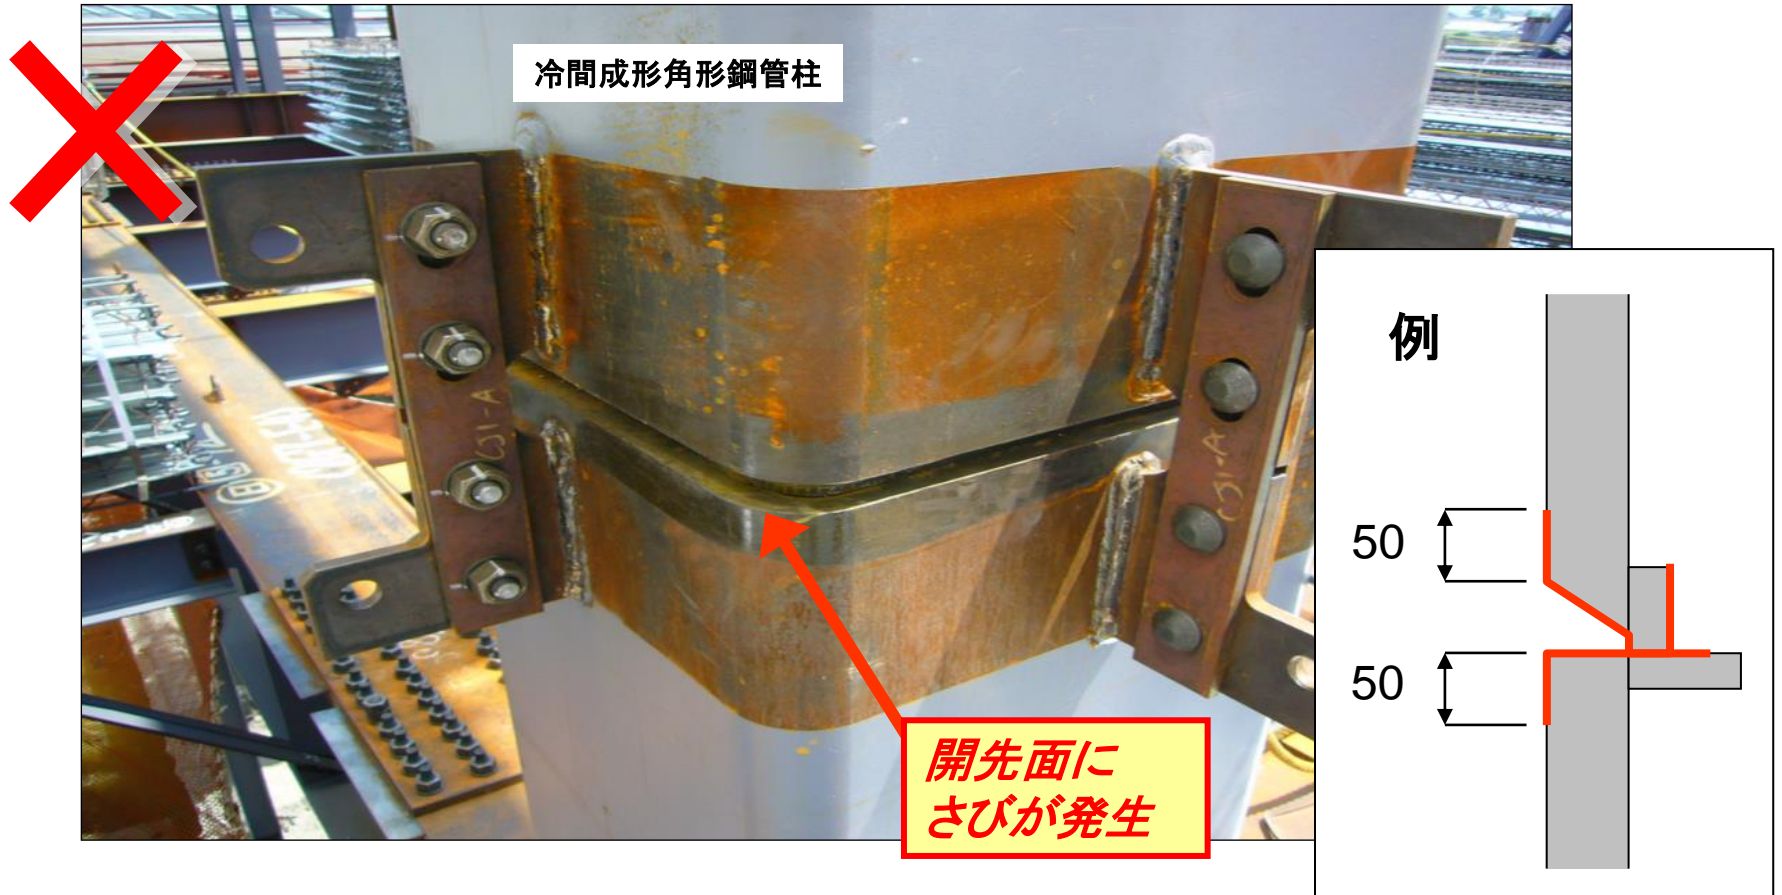
工事現場溶接部にさびが発生

工事現場溶接部は、溶接線の両側50mm程度の範囲に溶接用防せい塗装を行う

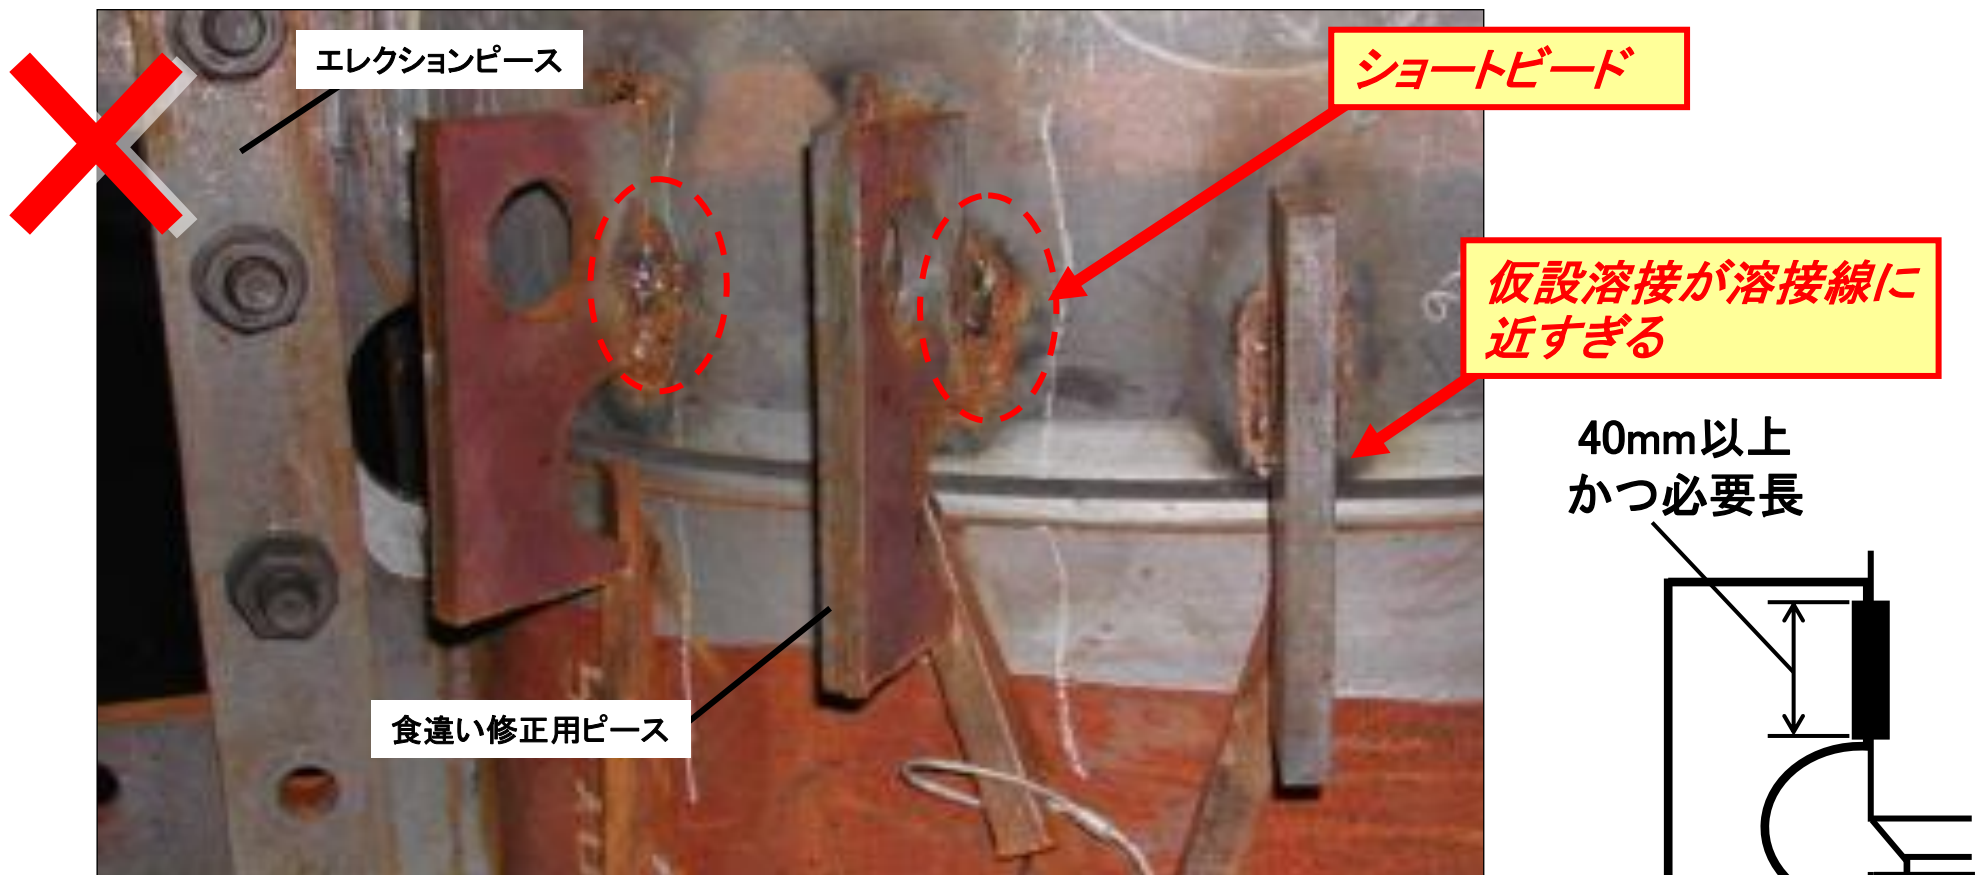
食違い修正用ピースの工事現場溶接不良

調整用金物はなるべく工場溶接で計画する。やむを得ず工事現場取付けとする場合、仮設溶接位置は、溶接線から離し、十分な溶接長を確保する

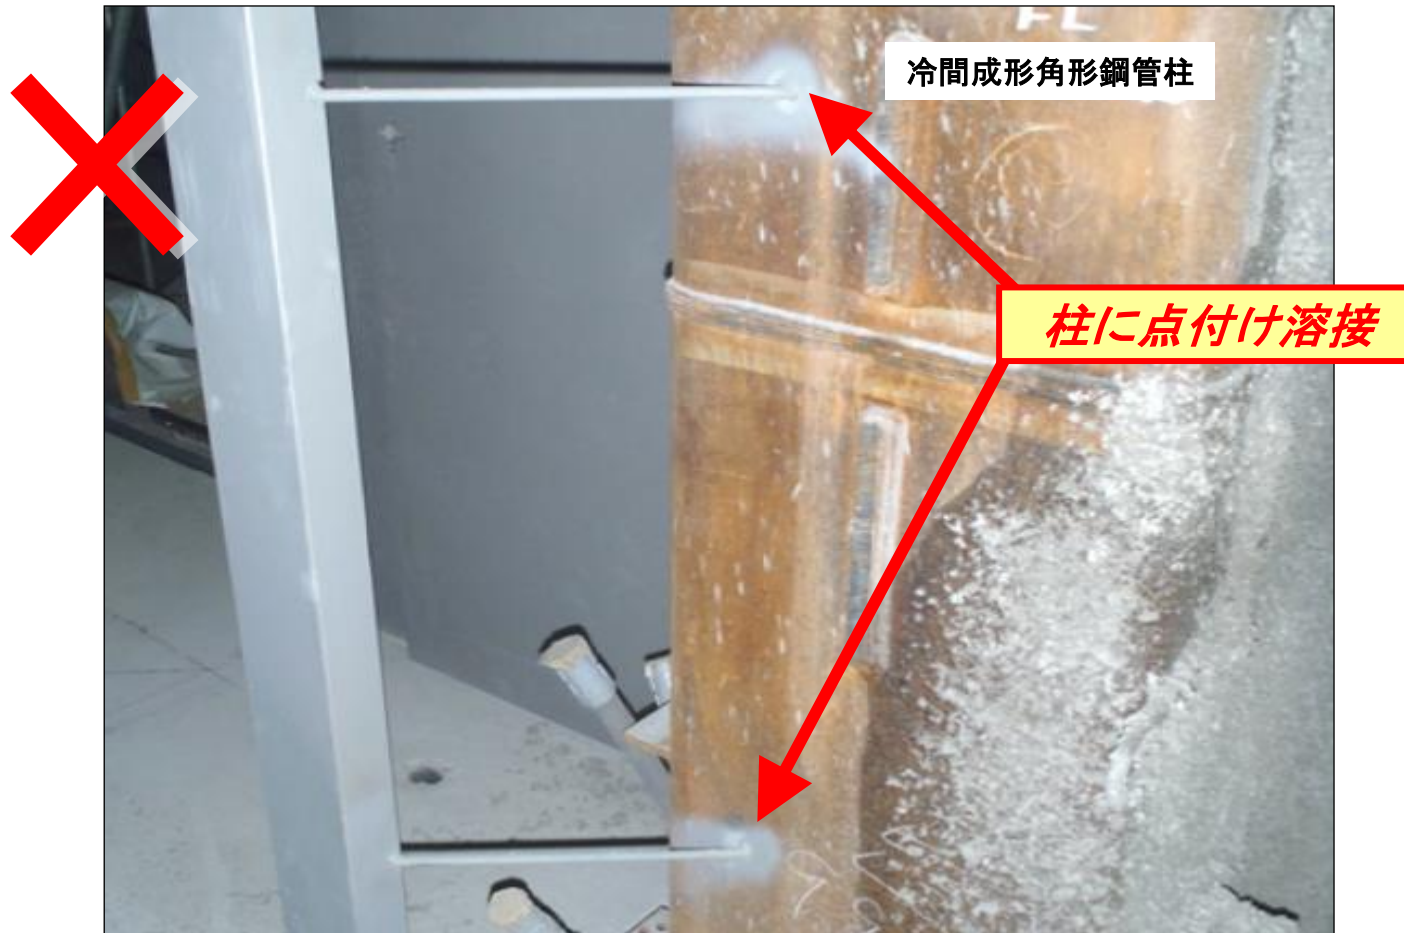
構造体に直接点付け溶接をしている

柱に点付け溶接を行うことは、急熱急冷、アンダーカットなどにより母材を損傷するため、やってはいけない

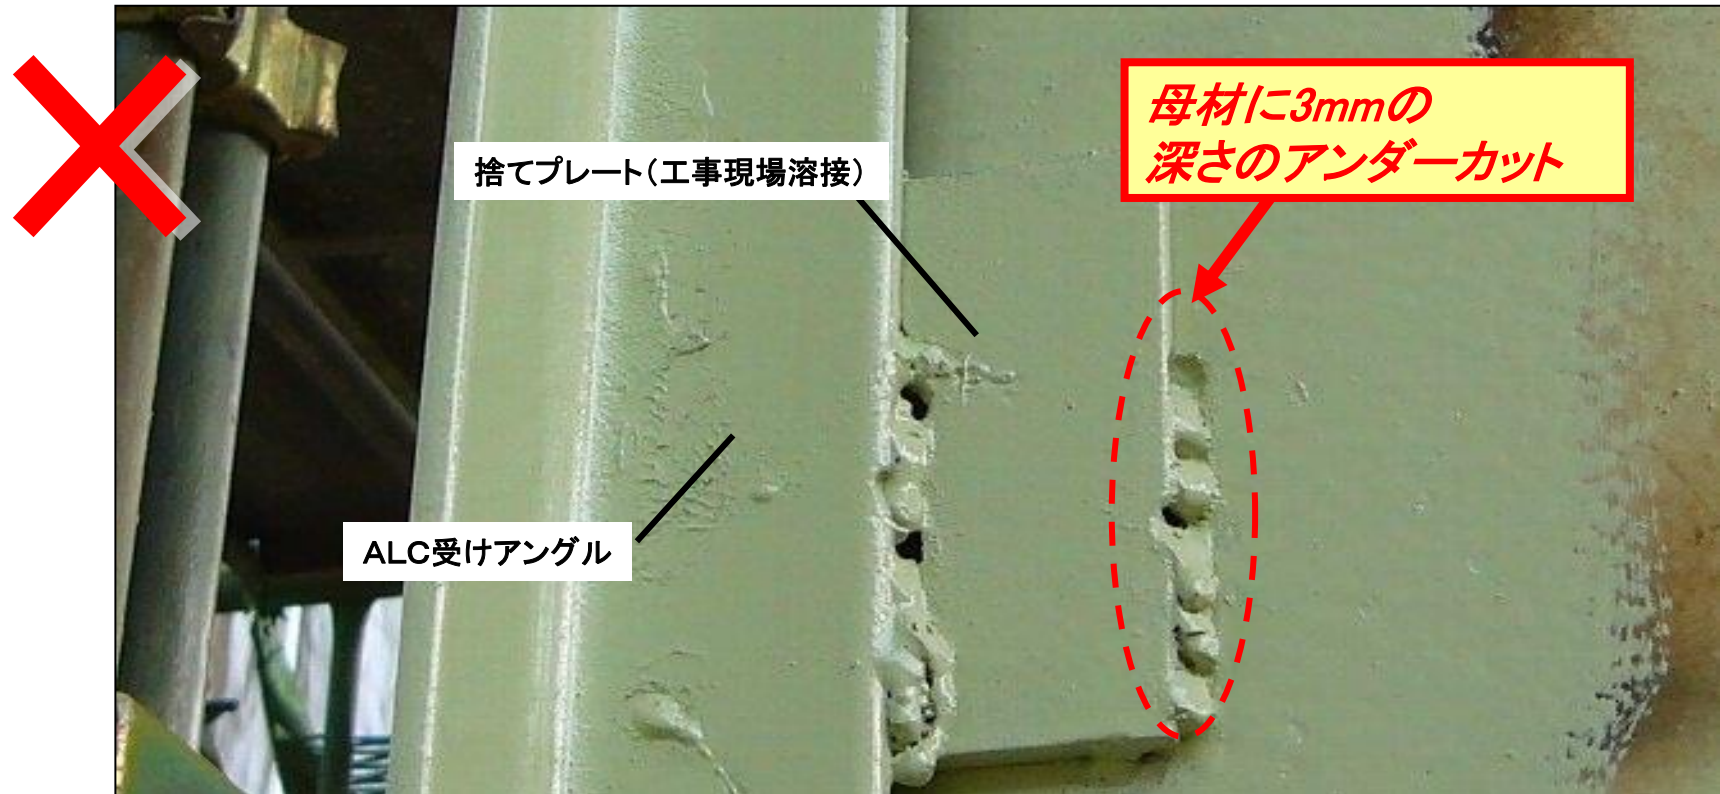
工事現場にて捨てプレートを溶接し アンダーカット発生

- ・捨てプレートは、基本的には工場取付け
- ・JIS溶接資格者が行う等、溶接技量の確認が必要
- ・溶接後のアンダーカットをチェックする等、溶接管理に注意する

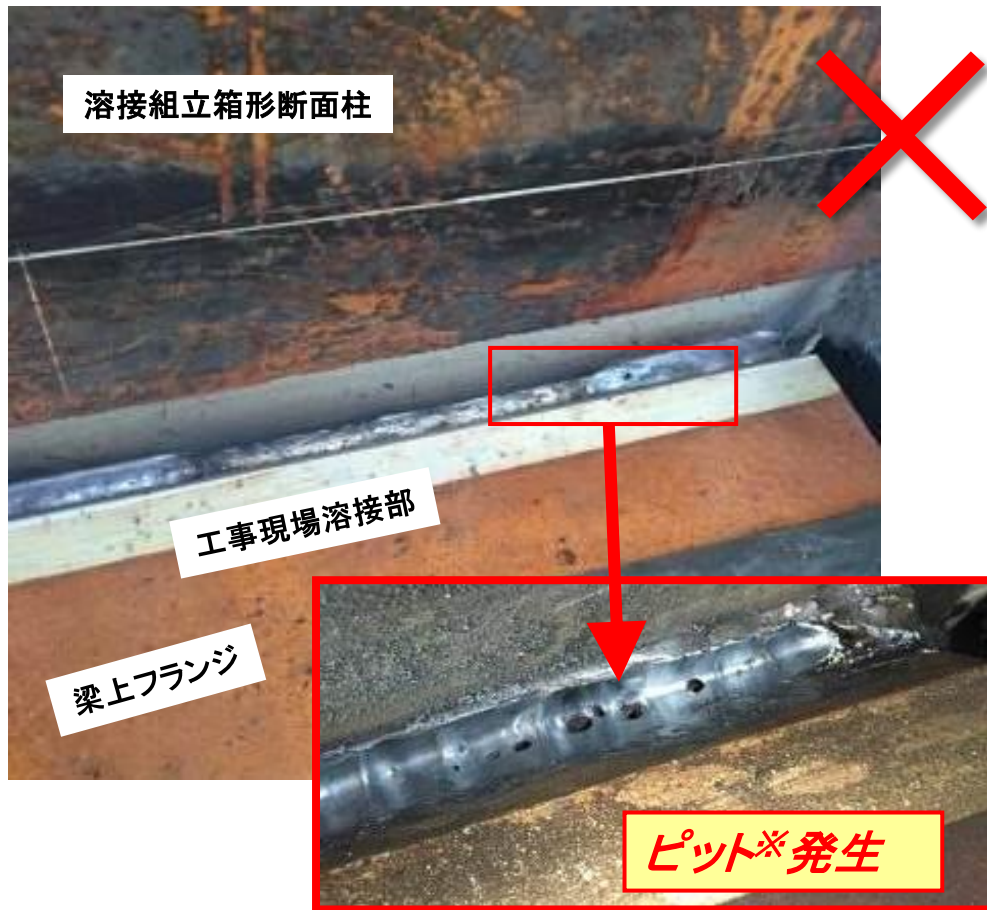
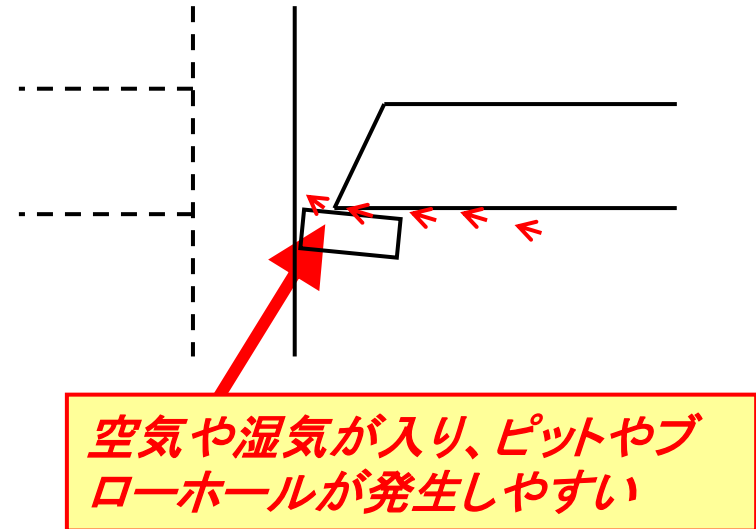
梁端工事現場溶接時のピット発生

裏当て金と梁フランジ下部との互いの精度が良くないと隙間が出来てしまい、溶接欠陥を誘発しやすくなるので、当該部の精度管理を十分に行う。また、開先防せい塗料の塗り過ぎによりピットやブローホールが発生することがある

※溶接途中であるがビード表面にくぼみが現れているので「ピット」と表現した。このまま溶接が進み、この「ピット」が溶着金属中に残った気孔になると「ブローホール」になる

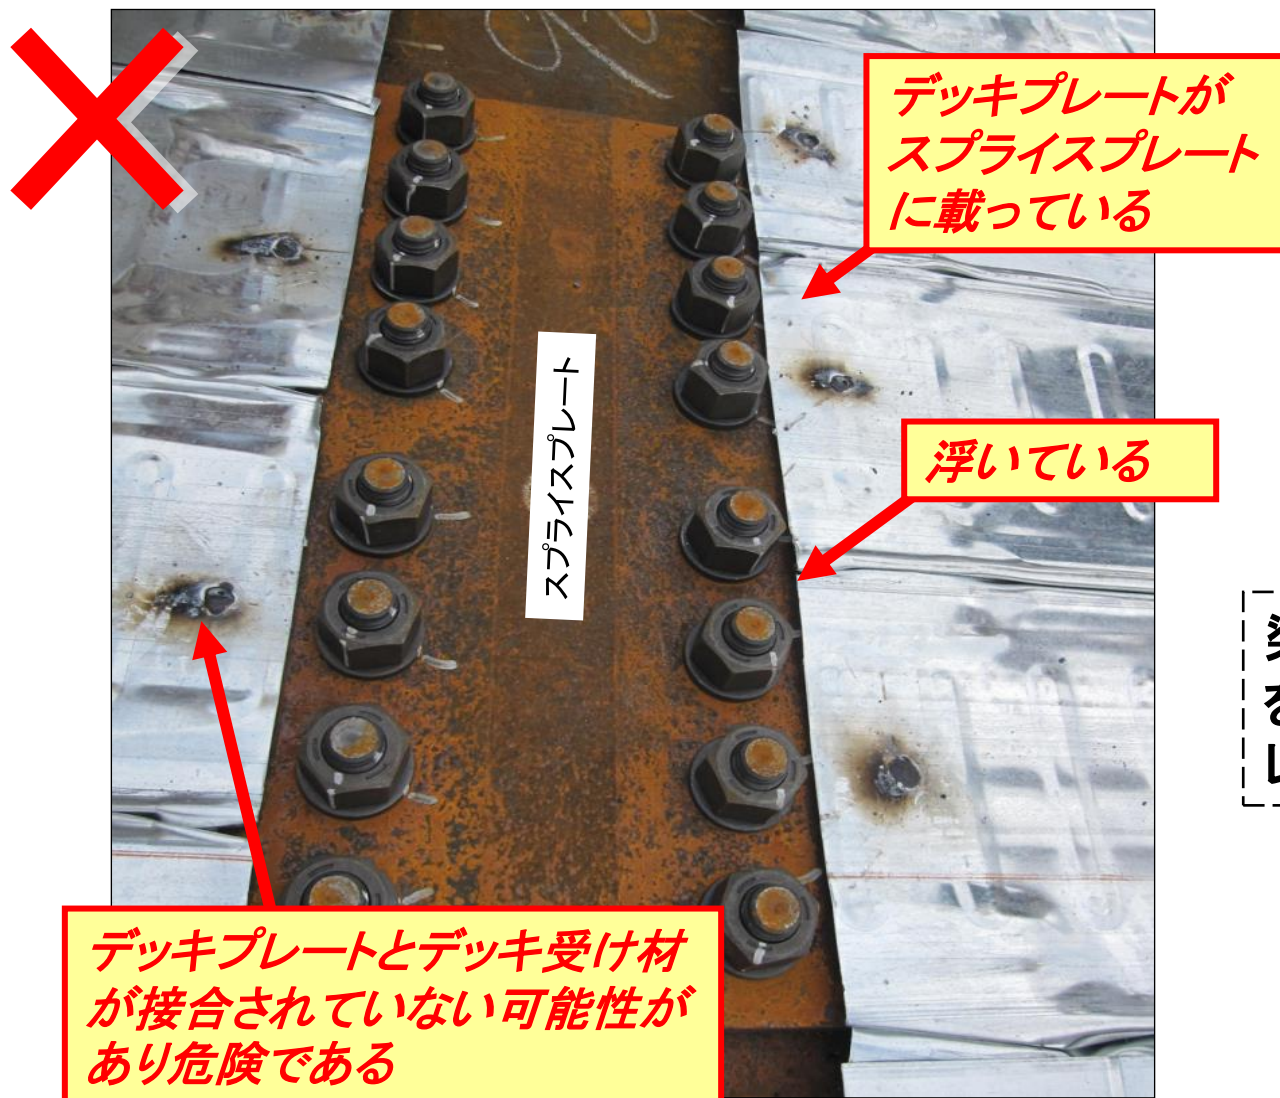
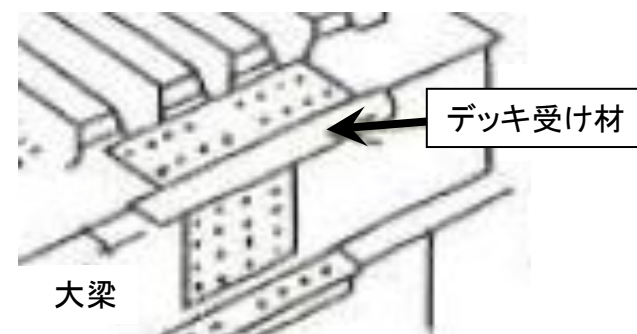
スプライスプレート上へのデッキ敷き

梁の継手部はデッキ受け材を工場で行付け、デッキプレートを切欠いて載せる

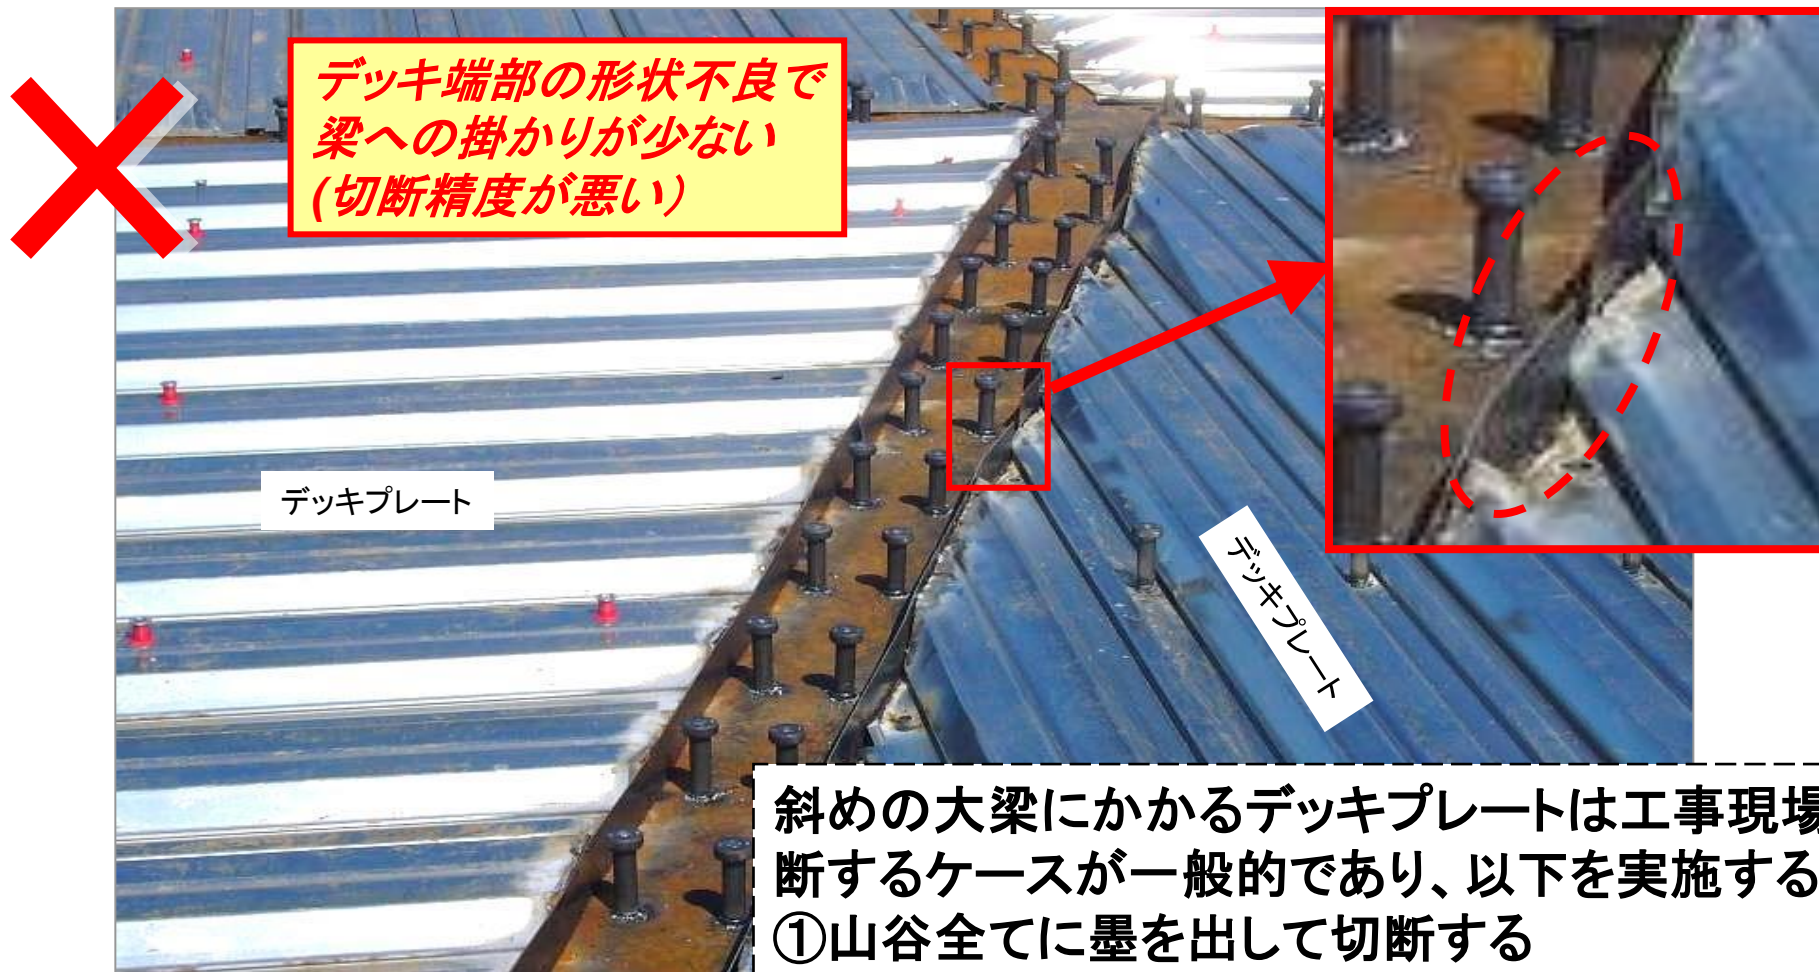
工事現場溶断したデッキプレート端 の梁への掛り代不足

デッキ端部の形状不良で
梁への掛かりが少ない
(切断精度が悪い)

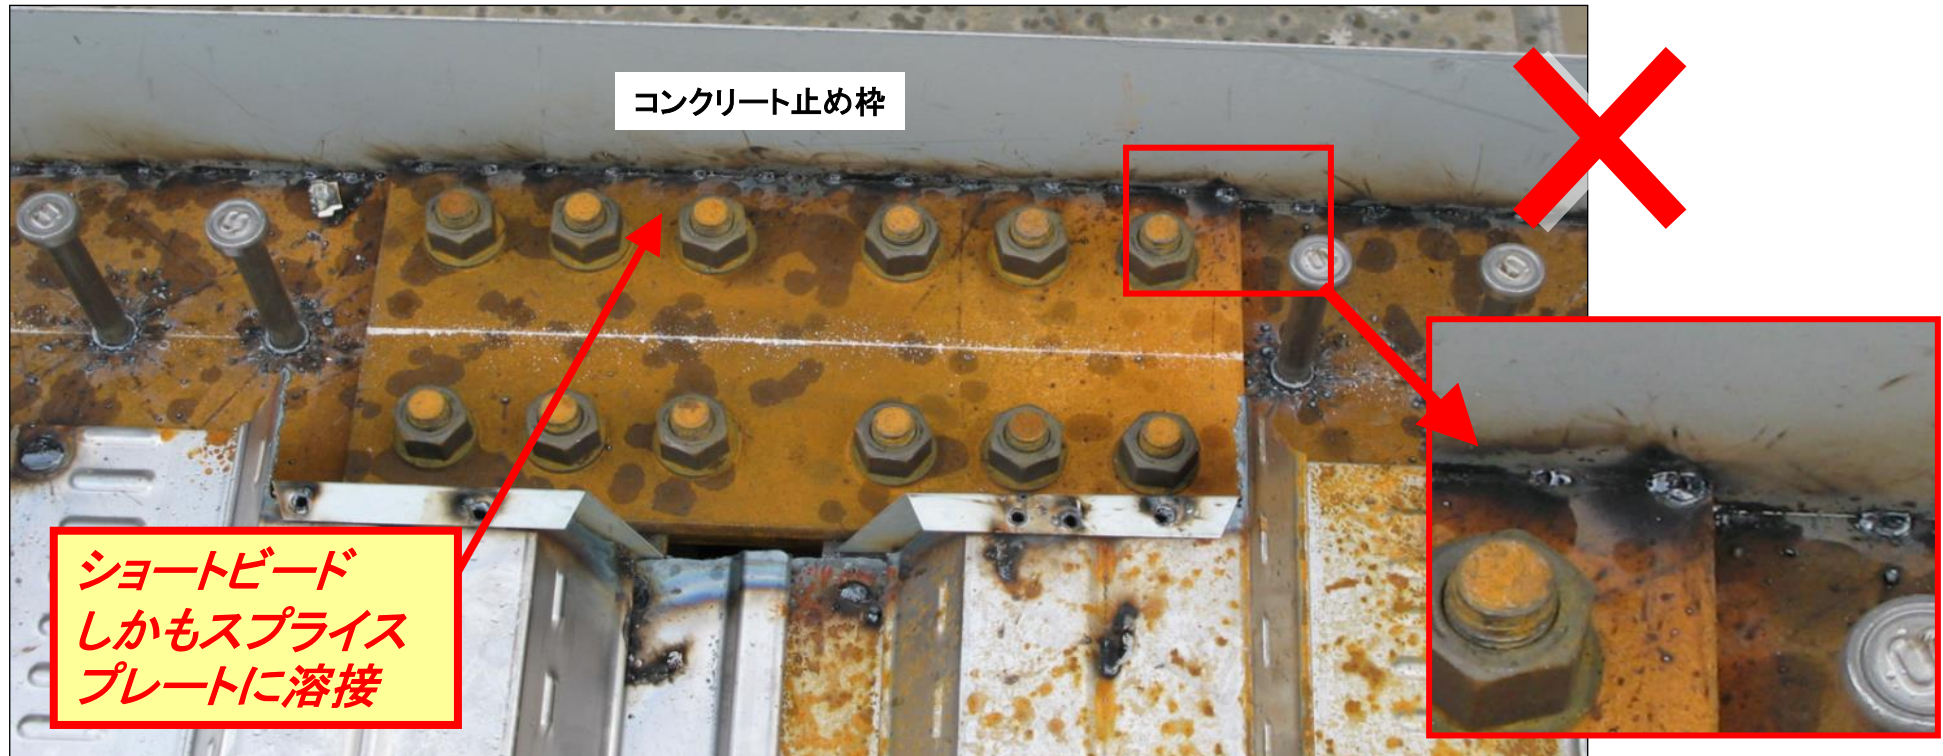
コンクリート止め枠の大梁への 取付け時にショートビード溶接

- ・溶接長を十分確保し、特に梁の端部での取付けは避ける
- ・スプライスプレートには、溶接しない
- ・ショートビードにならない溶接長の目安：
30mm以上 ($t < 6$)、40mm以上 ($t \geq 6$)

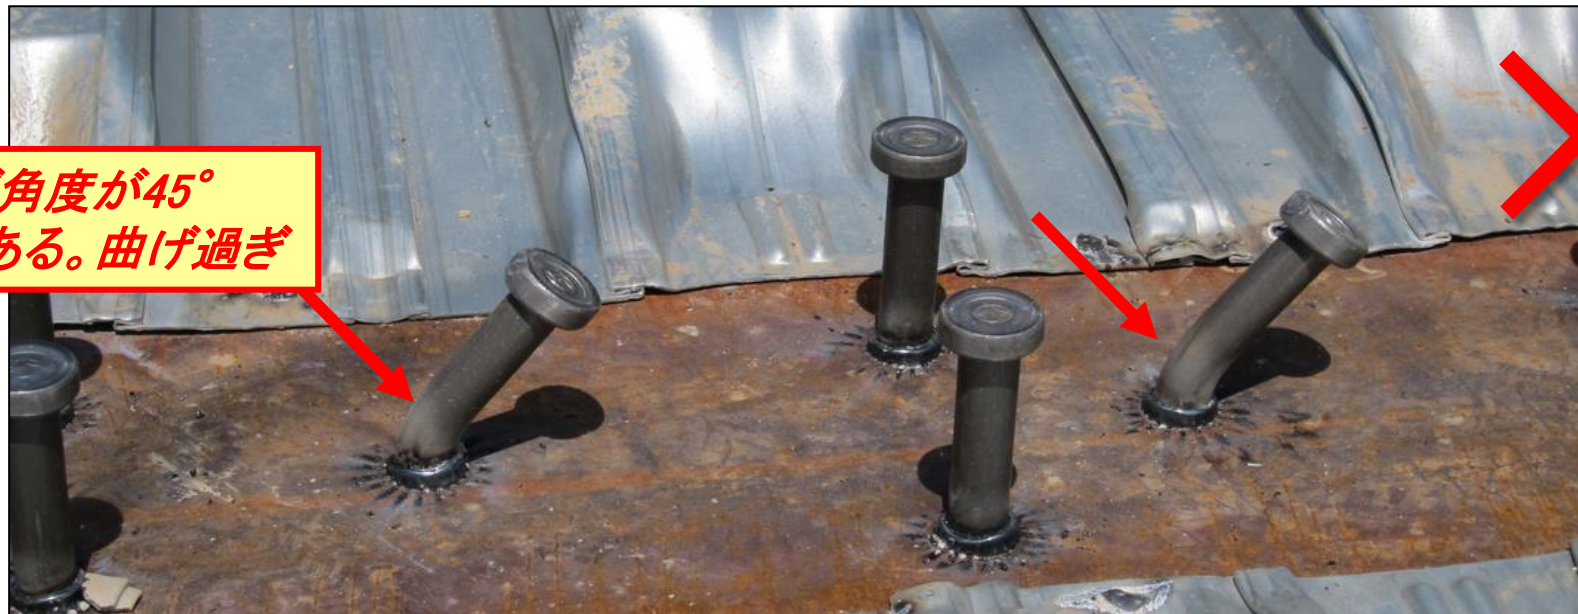
頭付スタッド打撃曲げ検査の曲げ過ぎ

曲げ角度が45°
近くある。曲げ過ぎ
