ここに注意！ 鉄骨工事管理のポイント

一般社団法人 日本建設業連合会
建築本部 建築生産委員会 施工部会
鉄骨専門部会

本資料は、鉄骨専門部会の鉄骨構造専門家が収集した検査時の指摘写真を注意点とともに示した事例集である。主にゼネコンの鉄骨工事担当者が鉄骨製作工場における中間検査や受入検査時および工事現場において注視すべきポイントを分かり易く学べることを目指した。1項目につき1ページの構成になっており、社内での講習等にも活用していただきたい。

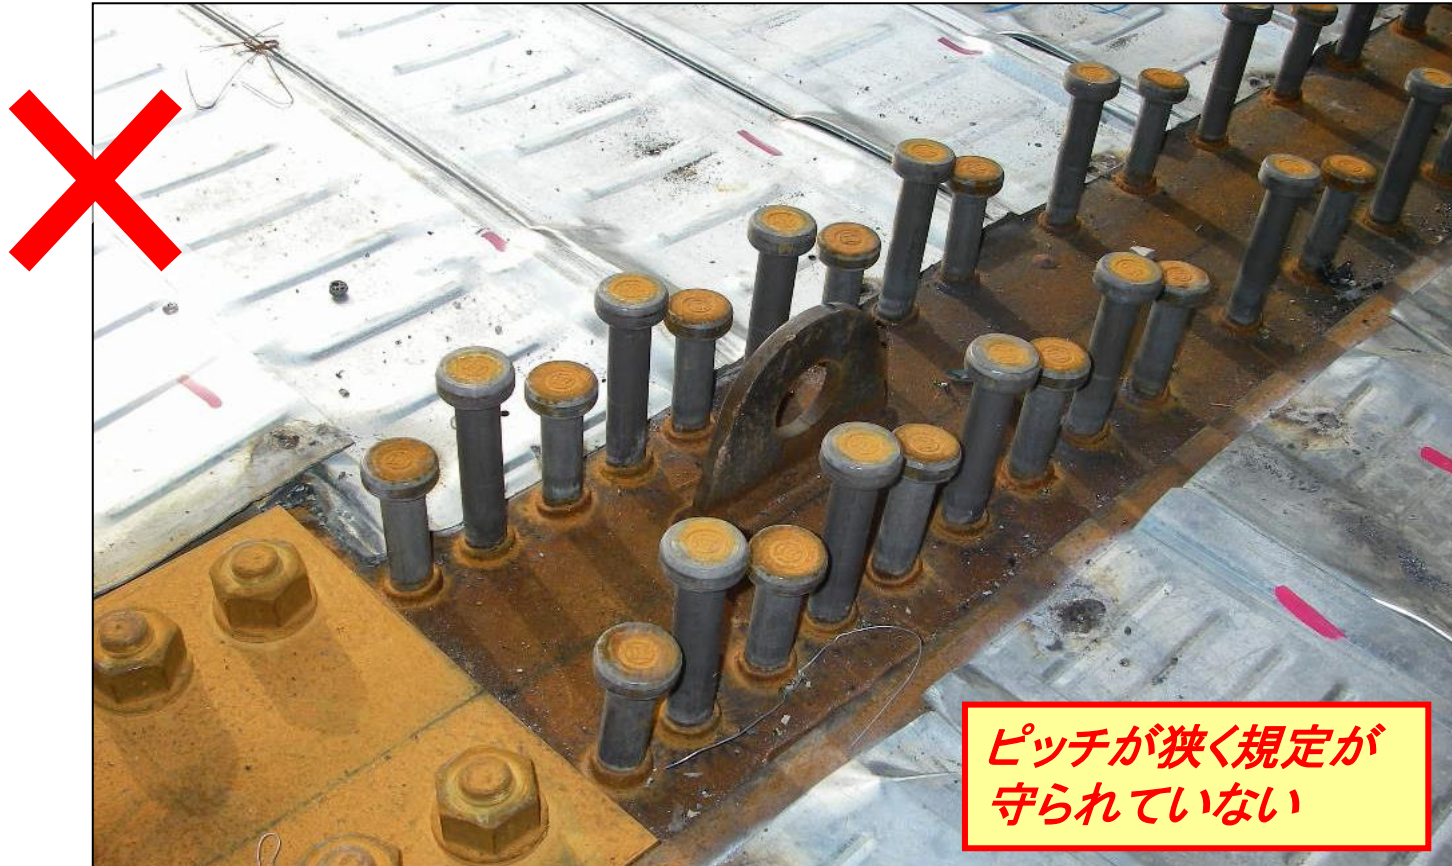
頭付きスタッドのピッチが狭い

頭付きスタッドのピッチの規定を順守する
ピッチ：7.5d以上かつ600mm以下（ゲージ：5d以上）

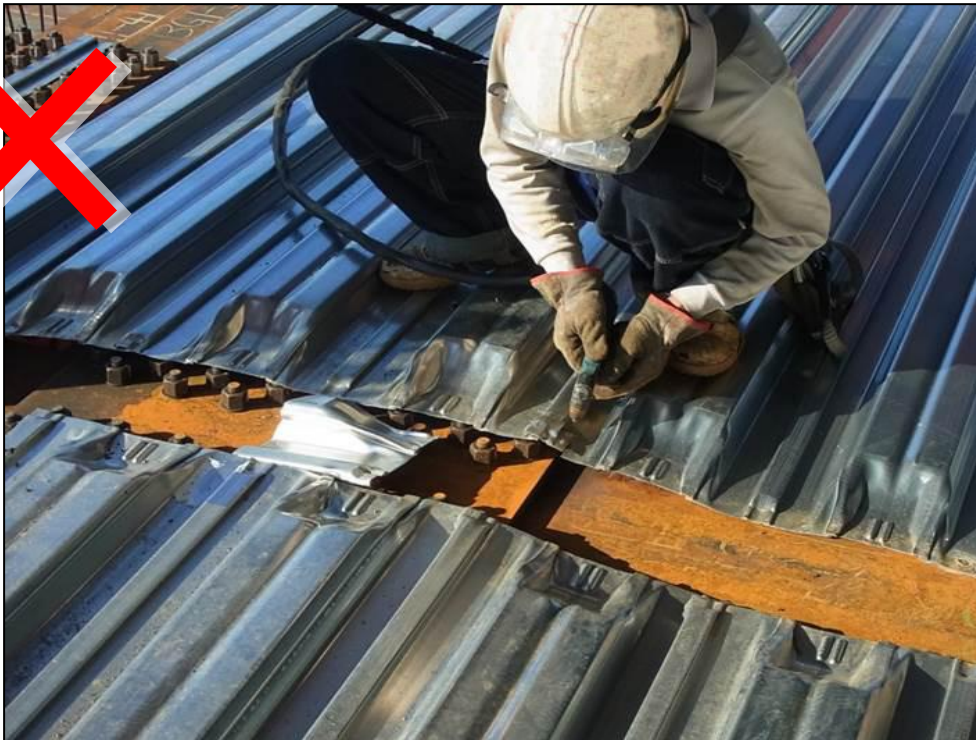
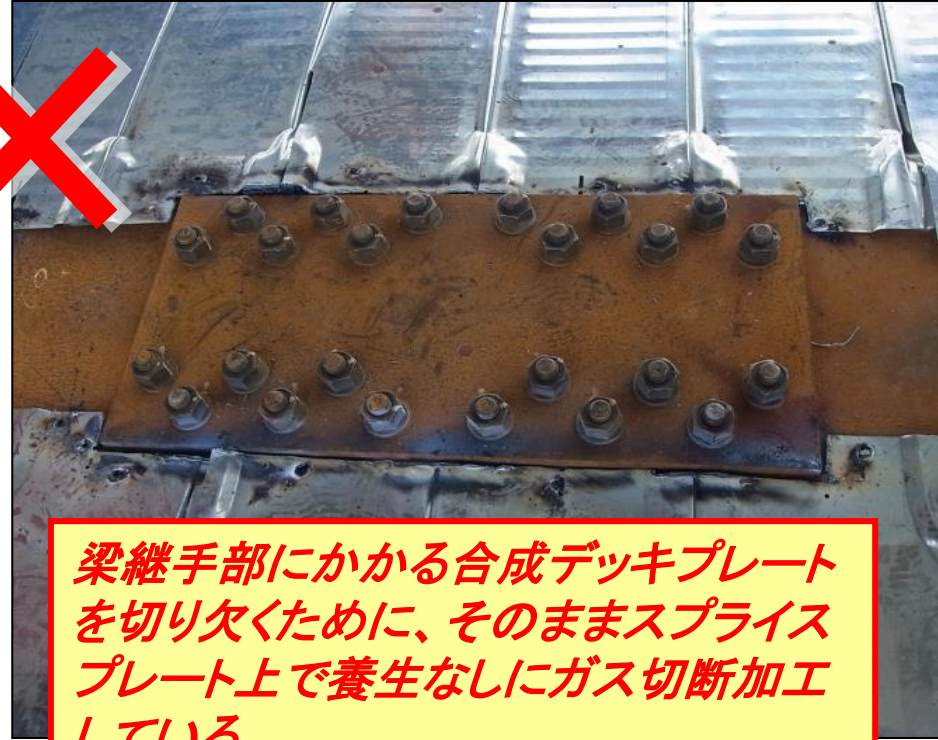
フランジ継手部のデッキプレート切欠き

梁継手部にかかる合成デッキプレートを切り欠くために、そのままスプライスプレート上で養生なしにガス切断加工している

高力ボルトに直接ガス炎による熱を加えてはならない。熱の影響でボルト張力が低下し、摩擦接合部の耐力が確保できなくなる。切断時の養生方法を検討する

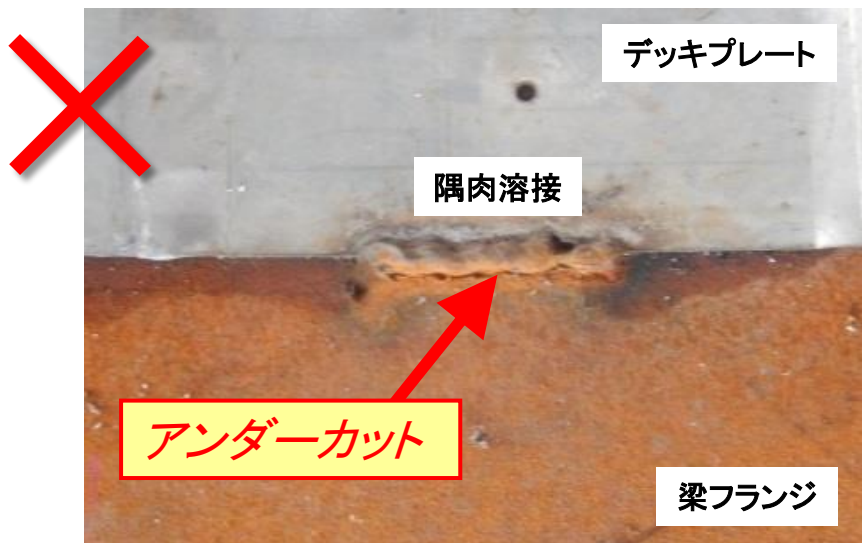
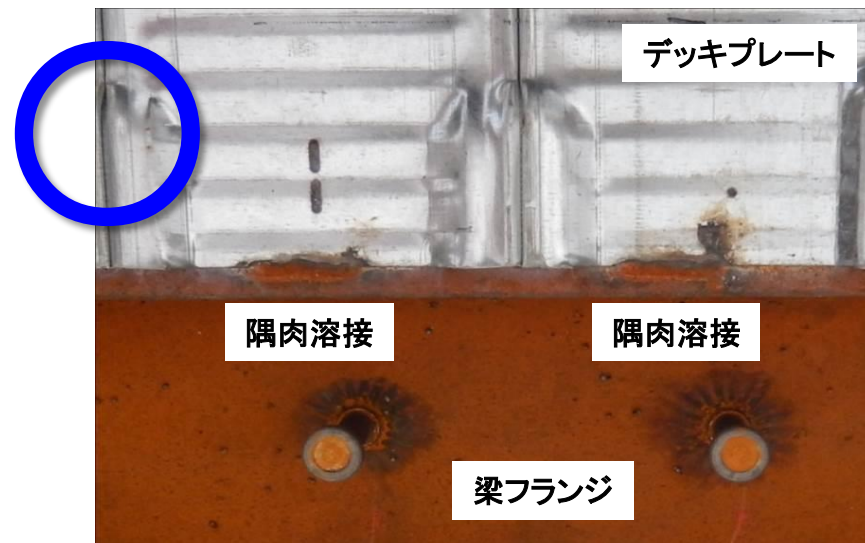
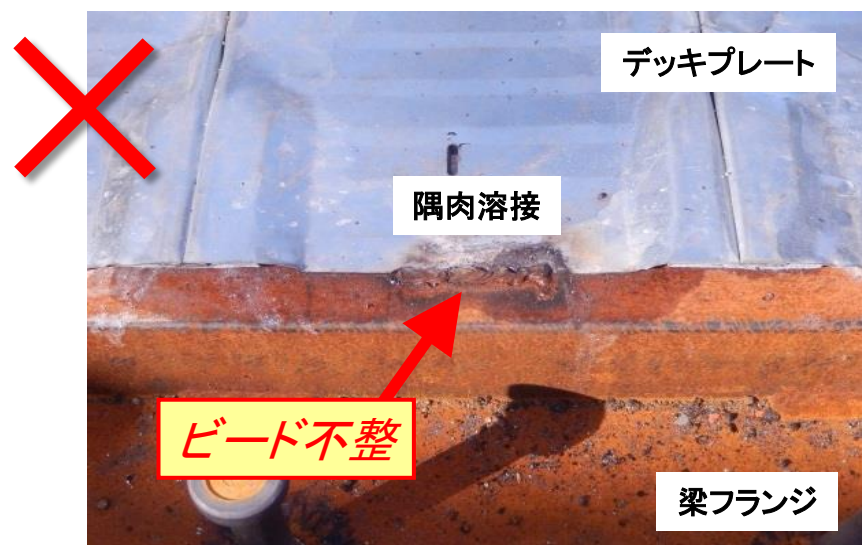
デッキプレートの隅肉溶接不良

仕様によってはデッキプレートを隅肉溶接により梁フランジと接合する場合がある。アンダーカットやビード不整等の溶接欠陥が発生しやすく、またデッキプレートと梁フランジのすき間が大きかったり、通常の溶接電流でも、デッキプレートを焼き切ってしまうやすい。焼抜き栓溶接等の溶接方法に替えることが施工安全上望ましい

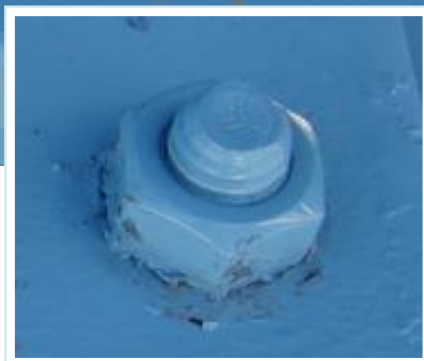
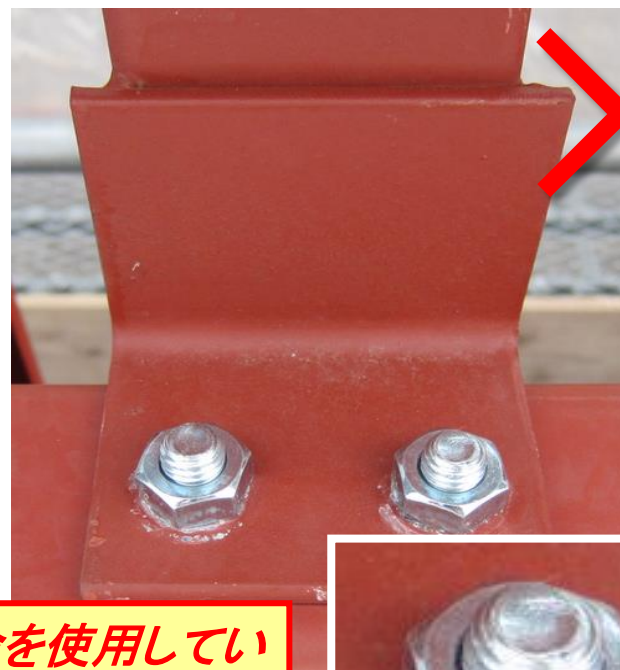
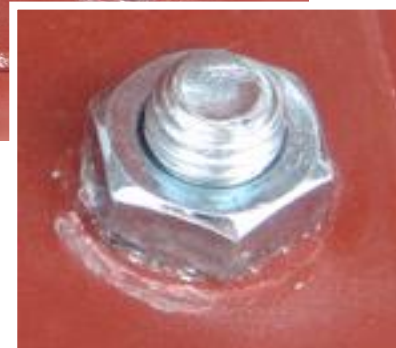
- ・座金を使用していない
- ・塗装後に締付け調整している

- ・座金を使用していない
- ・下塗り塗料が剥がれている

- ・ボルトは、発注の際に指定しないと座金が入ってこない場合がある
- ・公共建築工事標準仕様書では、「有効な戻り止めを行う」とされており、ばね座金が採用される場合が多い
