(10) №.1-10 : 尾鷲第一発電所 調圧水槽耐震補強工事

No.	1-10
発注者	電源開発(株)
施設名	尾鷲第一発電所
所在地	三重県尾鷲市
工事名称	調圧水槽耐震補強工事
施工期間	2011年1月～2011年11月
施工者	(株)JP ハイテック
キーワード	調圧水槽、耐震補強、基礎地盤管理、超高压ポンプ打設

(11) No. 1-11 : 信発山本調整池堤体他災害応急(中越地震)

No.	1-11
発注者	東日本旅客鉄道(株)
施設名	信濃川発電所 浅河原調整池、山本調整池、新山本調整池
所在地	新潟県十日町市～小千谷市
工事名称	①信発山本調整池堤体他災害応急(中越地震) ②信発新山本調整池堤体他災害応急(中越地震)
施工期間	2005年3月～2006年2月
施工者	①前田建設工業(株)・鉄建建設(株)共同企業体 ②大成・東鉄・青木あすなろ共同企業体
キーワード	地震、フィルダム、復旧、沈下、被害

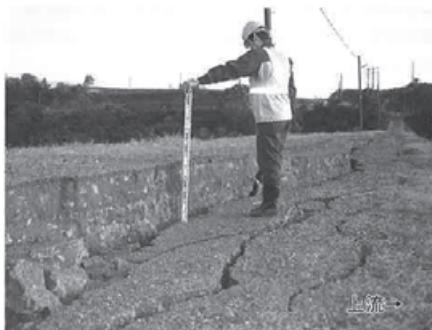
写真-1 浅河原調整池の段差地形

堤体の天端には写真-1のような亀裂が生じた。段差は中央部で最大0.53mであり、設計標高に対しては最大約0.25m、段差を含めると最大0.75m沈下していた。トレーニング掘削で確認したところ、堤頂に見られた段差や亀裂は全て深さ3.3mまで収束していた(図-2)。

図-3に復旧断面を示す。被害の原因となった堤体上部さや土は全て剥ぎ取り、心壁や上流さや土の上部の状況を確認しながら、設計上必要な幅、密度や透水性を確保している堤体天端から深さ4m程度までを除去し、再盛り立てして基本断面を回復することとした。

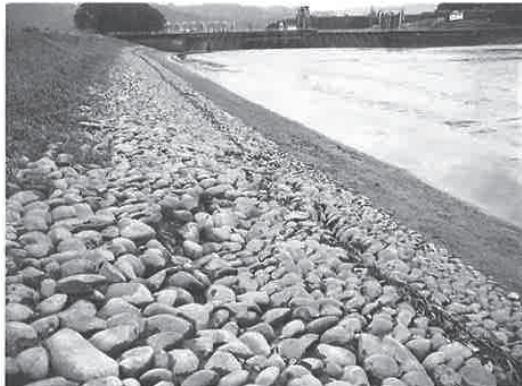
写真-2 上流のり面の段差地形

堤体上流側に円錐状の段差がほぼ同じ標高で発生し(写真-2)、上流のり面には噴砂が 7 箇所発生した。トレチ調査の結果、すべり面は最大深さ 0.5m、噴砂の発生源は最大深さ 1m で、堤体表面に近い浅い部分の変状であることが確認できた。

図-4 に復旧断面を示す。被害の原因と考えられるリップラップ下の粘性土や砂分の多い層は全て剥ぎ取り、再盛り立てして基本断面を回復することとした。復旧断面形状は原形復旧を基本としたが、高さは河川構造令に準拠させるために、心壁の高さを 1.3m、堤体高さを 0.4m 高くした。捨石工を堤頂まで設置すること、余盛りは 0.5%程度とすることは浅河原調整池と同様である。

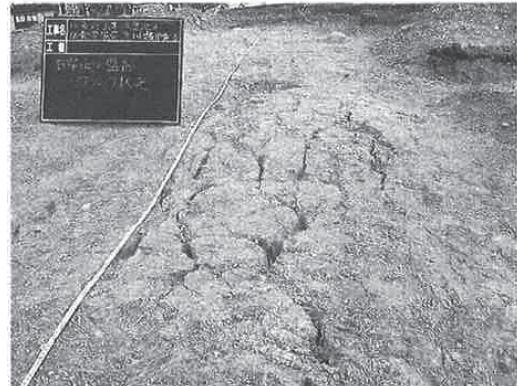
写真-3 右岸方天端の亀裂

堤体右岸方の堤頂部には亀裂が生じていた(写真-3)。地表から慎重に掘削しながら観察したところ、1.6m 下のコンクリート止水壁天端では心壁との間に 5~10mm の隙間があった。

コンクリート止水壁と堤体の隙間の補修は、境界に空隙がなくなる約 8m の深さまで止水壁の周りの心壁等を掘削除去し、健全な部分から心壁材およびさや土材を再盛り立てた。

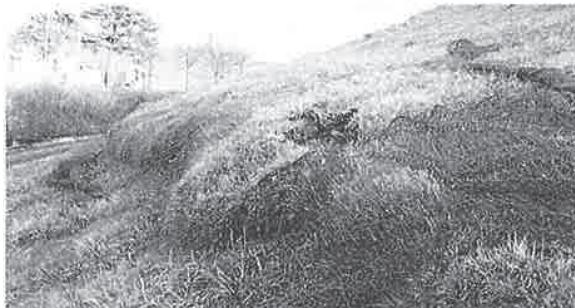
写真-4 下流のり面はらみ出し

上流のり面には、段差と噴砂が生じた。下流のり面には、堤体上部から高さ 2m 程度下の位置にダム軸と平行に亀裂が生じ、一部はらみ出しがあった(写真-4)。トレンチ調査の結果、上流部のゆるみ領域は最大深さ 2.5m 程度、下流面の亀裂やすべり面は深さ 2m より浅かつた。

ドレン補修範囲では、上流のり面の表面から20mまで掘削除去して盛り立てることとし、下流面は亀裂の入った範囲を掘削幅4mで除去し、再盛り立てを行った。

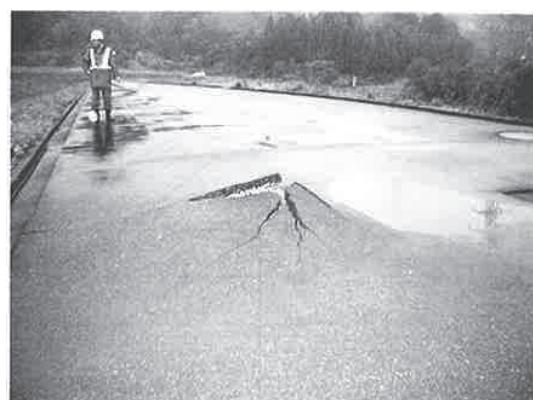
写真-5 堤体天端の H 形鋼突出

特徴的なのは堤体の沈下で、沈下量は最大で約 0.85m と堤体高さの 2% 近い値となり、埋設設計器のコードを取り付ける H 形鋼の突出が見られた(写真-5)。

新山本調整池は平成2年使用開始の近代的なフィルダムで、河川構造令に則っているため、原形復旧することとした。復旧断面を図-5に示す。基準となるサイフォン天端が約0.64m隆起しているため、設計標高は全て0.64m高くした。余盛りは堤体高さの0.5%程度とした。

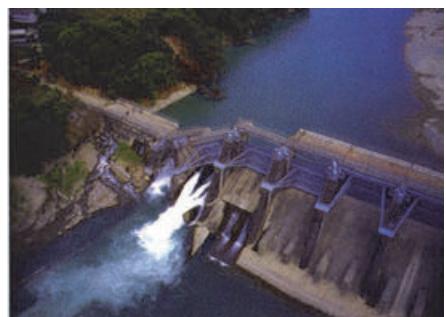
写真-1 石岡ダムの被害状況

集集地震による断層破壊の終端に近い台中県の石岡ダム地点では、大甲渓の右岸から左岸に至る広い範囲に大規模で複雑な断層食い違いが各所に出現した。この地表地震断層によって、石岡ダムの本体は 9m 近い段差が生じて一部が決壊したほか、取水施設など付属施設にも多大な被害が生じた。堤体の倒壊により貯留水が流出したが、幸いにもダム下流の大甲渓の川幅は

地震後、ダムから上流 3km にわたって貯水池の地盤に波状的な起伏変形が観察された。地震前後の測量結果によれば、隆起量は上流域で 3~4m、ダム地点の左岸側では 10m に及んだが、ダム右岸アバットメントでは 1~2m であった。ダムの変形は最も右岸側の二つの洪水吐、すなわち 17 号と 18 号の洪水吐部分に集中し、8.5m に及ぶ段差が生じるとともに、ダム頂の長さが約 7m 短縮した。一方、決壊を免れた左岸側に関しては、左岸から河心部にかけて相対変位の増大が観測されたが、相対隆起量は 1.5m 以内、水平相対変位量は上流側へ最大 35cm であった。

第二工事として、地震断層の食い違いによって被災したダム本体の補修が行われた。具体的には、排砂路、洪水吐き、減勢池、下流締切堤、テンターゲート、ダムの右岸側、ダム天端橋梁などが対象とされた。

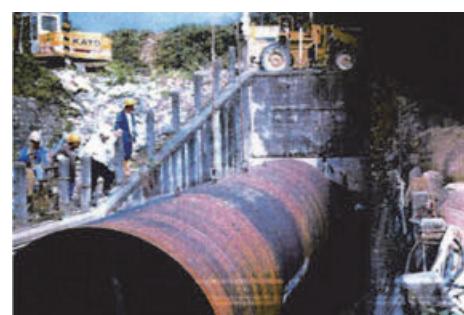
写真-2 輸送隧道钢管布設状況

左岸側取り付け部にある取水口では、地震後隆起量 10m、北へ 7m、東へ 1m の地盤変位が観測された。このような変位によって、取水口部分が側壁から最大 50cm も前方へせり出した。また地震断層が横断したため、口径 4m の取水トンネルは約 3.5m の段差が生じて破断され、トンネル壁には縦横に亀裂や剥落が生じた。

第一次工事として、破断した取水トンネルに対する内張钢管によるライニングや地盤変位によって損傷した取水口と地震力で転倒した左岸コンクリート擁壁の修復が実施された。
