2.1.2 事例研究

前節に示した近代海洋・港湾土木遺産 169 施設において、保存状態が良く、現在でも利用されている施設を選定し詳細調査を実施した。対象は表 2.1.5 に示す 15 項目である。各施設は港湾の歴史と発展に根付くものであるため、港湾ごとにとりまとめた。灯台については、明治期の灯台を中心に構築材料ごとの保全方法の違いを述べることにしたが、詳細については「明治期灯台の保全」¹⁾を参照されたい。また、国等が指定する近代化産業遺産にも海洋土木施設があるため、その代表例として軍艦島（長崎県端島）を取り上げ、今後の維持管理について記述した。なお、各施設の説明の中で、近代日本港湾の発展に尽くした廣井博士、外国人技師デ・レーケ、ムンドルらの功績についても概説した。

表 2.1.5 詳細調査した施設の一覧

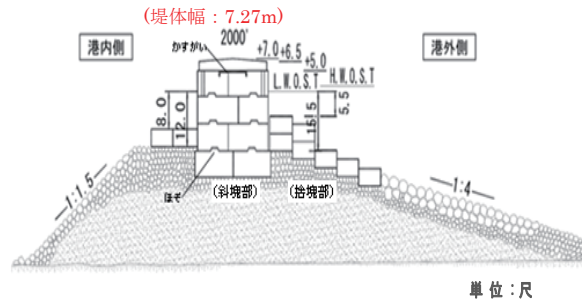
図 2.1.3 北防波堤断面図(丙部)³⁾

- ①据付けた斜塊が堤体重量および上載荷重による捨石マウンドの変形に順応できる
- ②斜塊の傾斜によって斜塊相互の連結を強化できる
- ③相互のもたれ合いによりマウンドの沈下への追従とブロック間の摩擦の増大で波力への抗力を高めている
- ④港外側の捨塊は階段状にすることで波力を低減する効果がある
- ⑤目地を鉛直方向に通さず、くさび、ほぞ、かすがいにより連結している (図 2.1.3 参照)
- ⑥工事中の法線方向に対する方塊の安定性が向上している

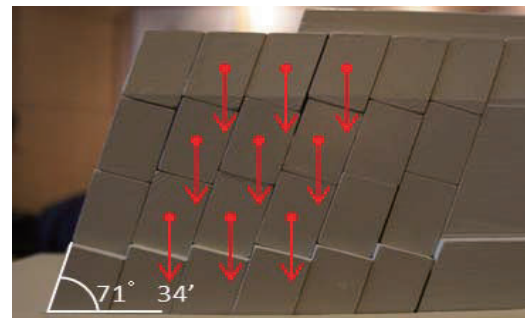
写真 2.1.3 構造的特徴

北防波堤の主要部分の建設には、コンクリート方塊を我が国で初めて斜積みしていく「スローピングブロック（斜塊）工法」を採用した。この工法の技術的な特徴は、法線幅 1.21m、断面幅 3.03～4.24m、高さ 1.82m、重さ約 15～23 t の方塊を、水平に対して**写真 2.1.3**に示すように 71 度 34 分の傾斜をつけて積^{せきじょう}していることである。そのねらいの一つは、法線幅の薄い方塊が工事中（**写真 2.1.4 参照**）に据付進行方向へ脱落することを防止するためである。また、隣接する方塊と傾斜をもって**ひょうごう**（＝斜めにもたせかけて接合する方法）させることにより波の衝撃から耐える意味もあり、力学的な合理性を兼ね備えている。この工法は、当時、スリランカのコロンボ港の防波堤で採用されていた最先端の工法で、実際に事務所員の内田富吉らが現地を視察して採用が決められた。

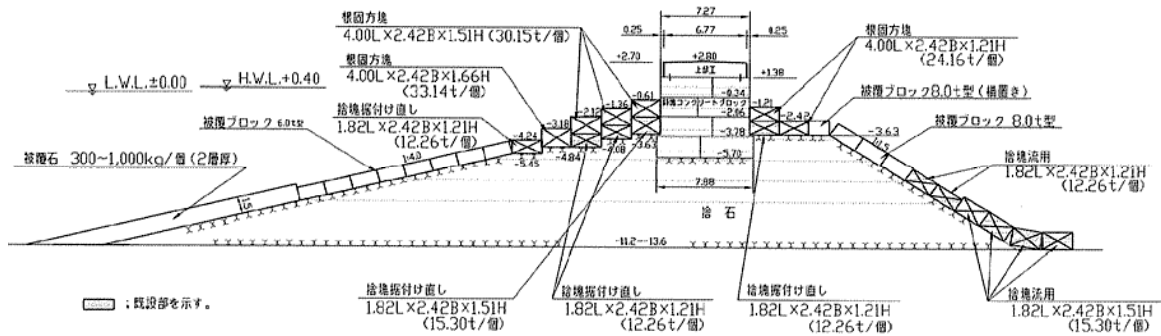
図 2.1.5 改修基本断面図⁶⁾

現在も防波堤としての機能を有している北防波堤も、長い年月激浪にさらされ、基礎捨石・被覆石の洗掘、港外側の基礎部の階段形状を形成する捨塊ブロックの散乱等が発生している。この状況を踏まえ、現況の再現実験（安定性照査）を行なった結果、「基礎部の安定性低下と本体の安定性低下」が確認された。よって、このまま放置すれば健全な防波堤本体までもが危険となり本来の機能を維持することは困難であると判断し、捨石や基礎等を極力元通りに修復する「平成の大改修」が始まった。改修にあたっては、貴重な財産である北防波堤の機能を維持したままに残すこと、また

廣井勇の設計思想および構造を踏襲し永続性を確保することを念頭に置き、平成 17(2005)年度より着手され、平成 26(2014)年には北防波堤のうち港外側 567m、港内側 675mの改修が完了した。改修基本断面を図 2.1.5 に示す。

なお、捨塊においては潜水調査を行なって設計図と照合し、形状が異なる個々の捨塊に管理番号を付け、本来あるべき場所を特定したうえで、起重機船により所定位置に移動させるというものである。

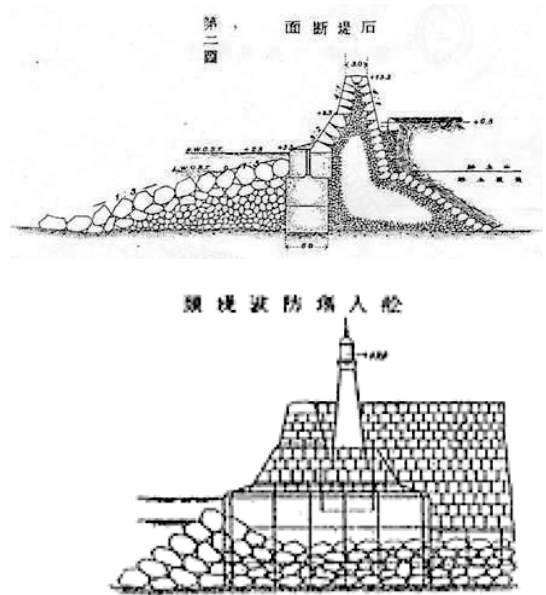
図 2.1.7 防波堤断面図¹⁾

建設から100年以上にわたって風雪や波浪に耐えほぼ完成当時の形状、性能を維持してきたが、近年になって特に北側の防波堤頭部で劣化、崩壊が目立つようになってきた。そこで、平成23(2011)年より堤頭部の石積みの補修、灯台の復旧などの本格的な修復工事が行なわれることになり、平成24(2012)年に完了している。修復の基本方針は、以下の4項目とした。

構造的特徴として、港外側は練積みコンクリートで強固に固め、港内側は空積となっており、これは、波浪や潮位変動によって堤体内部に発生する圧縮空気を排出するためだと考えられる。基礎コンクリートブロックには、隣合うブロックをかすがい状にした古レールで連結、ほぞやくさびを設けるなどの工夫がされている。これらの構造的特徴から、防波堤の崩壊は高波浪発生時に設計より大きな圧縮空気が発生し、石積みのはらみや目地の緩み、中詰石の空洞化が生じたことが原因と考えられる。よって、3Dレーザースキャナー等による高波浪発生後の石積みの調査・管理を行なうことが重要だと考えられる。

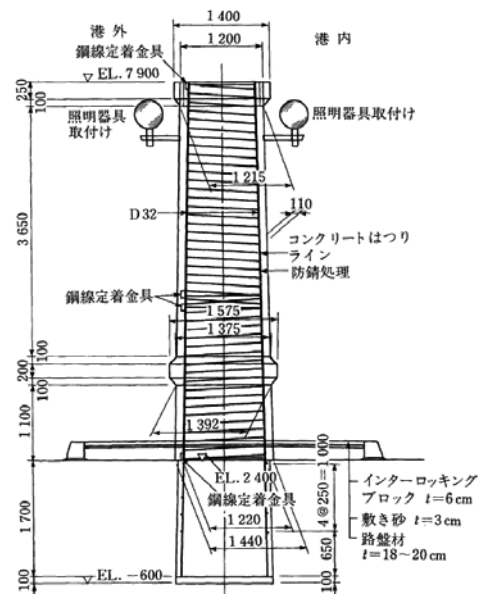
図 2.1.9 柱の補強構造図⁶⁾

全面改修から 20 年経過し、柱の一部の帯鉄筋部分に錆が生じていることが判明した。また、平成 7(1995)年の阪神・淡路大震災を契機に構造物の耐震設計法が見直され、既設構造物に対しても耐震性能を照査することとなった。照査の結果、柱部材のせん断耐力不足などが判明し、耐震性能と耐久性の向上を目的に柱部の補強が必要となる。耐震補強の方法は、柱を有害塩分量に達した部分まではつり PC 鋼より線をスパイラル状に巻き付け、高流動モルタルを使用し現状の形状に修復した。また、凍結融解、塩害等に対し膨張材の配合や PC 鋼より線の防錆処理等で対処し、顔料の添加による既存の部材との色調・質感の調和など、設計及び景観上の配慮をしている。なお、地中部の基礎には劣化が認められなかったため当初のままである。工事は平成 11(1999)年度から平成 13 年度まで柱の耐震補強を行い、平成 14(2002)年度にはアーチ・張り出し部分の補強も実施した。

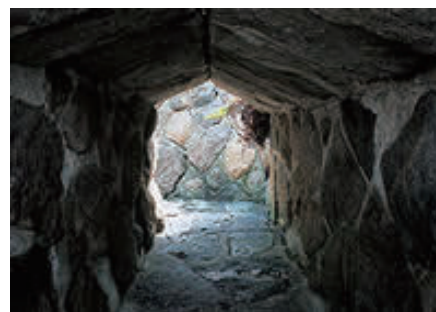
写真 2.1.13 水抜き穴¹⁾

築造後約百年が経過するため、平成2(1990)年に調査を行ったが、一部水抜き穴周辺の張石の脱落等はあるが構造物自体の安定に支障となる変状はなかった。

たたき工法による張石は建設後100年以上経過しているが、現在外洋に面していないこともあり、大きな損傷は生じていない。しかし、今後の老朽化による張石の脱落等が懸念されるため、定期的な点検補修を実施して歴史的遺産を保存し、これを生かしたまちづくりを促進することが望まれる。

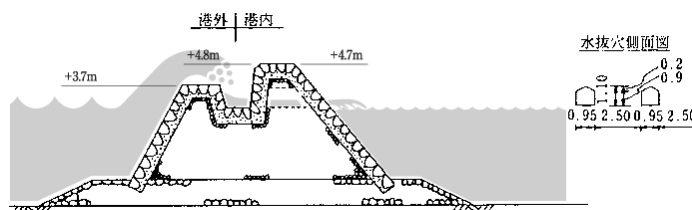
図 2.1.14 潮吹き防波堤断面図¹⁾

湾曲した 199m の潮吹き防波堤には 49 個の五角形の穴が設けられており特異な景観をつくっている。断面（図 2.1.14）で見るとラクダの背を思わせるような大小 2 つのこぶ（堤）があり、その間は溝にしてあり、さらに水抜き穴が設けられている。これは、波の力を弱めるための構造であり、その原理は、まず外海からくる波を外側にある小堤（天端高 3.7m）で緩衝し、次に大堤（天端高 4.7m）で受け止め、こぶの間に設けられた溝に流し込み、溝に流し込まれた海水は水抜き穴から排出される仕組みである。なお、潮吹き穴の考案者が設計に携わったデ・レーケか、工事を請負った服部長七であったか定かではない。

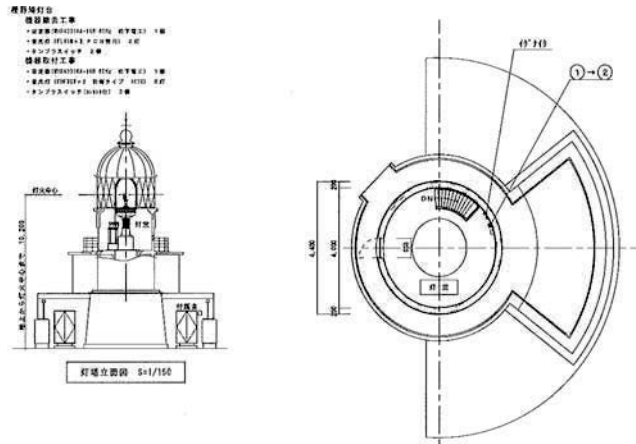
図 2.1.17 建設当時の檜野崎灯台図面²⁾

昭和29(1954)年に既設灯台を利用しての嵩上げ工事が行われ、これに合わせて一部補修が行われたものと考えられるが詳細については不明である。昭和61(1986)年には原形保持に関する現況調査が実施されているが、地盤や基礎部の状況や使用材料(石材・目地材・コンクリート等)の強度試験も実施され、保有耐力においては健全であるとの評価であった。一方、灯台に隣接する檜野崎灯台旧官舎は、昭和45(1970)年の灯台の無人化に伴って灯台業務が廃止されたことにより、長年放置されて漏雨、塩害による老朽化が進んでいたことから、平成22(2010)年8月から串本町による旧官舎改修工事が実施された。
