# 室内空気質対策事例集 【事例編】

2022年3月

一般社団法人 日本建設業連合会  
建築技術開発委員会 技術研究部会  
空気質対策専門部会

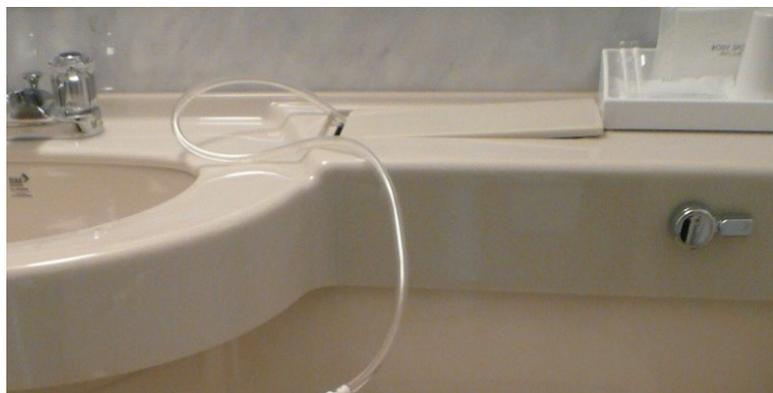
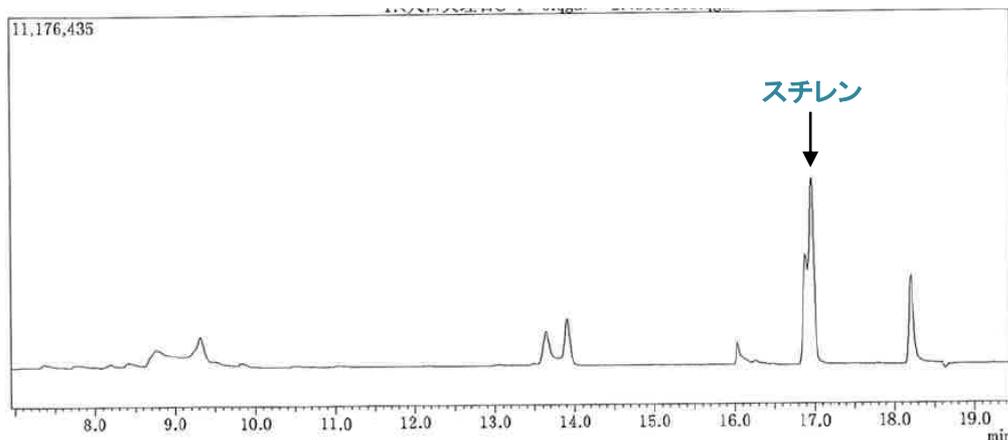
ユニットバスカウンターの不飽和ポリエステル樹脂系の人造大理石のレジコンクリート層に残存していた溶剤分(スチレン系溶剤)臭気による事例。

人造大理石から発生する臭気物質の分析を行なった結果、24℃では検出成分はなかったが、30℃を超えるとスチレン等が検出された。施工、引き渡し時期が夏季で気温が高かったこと、カウンター下など密閉されていた部分に発生した物質が滞留したことが原因と推定された。

人造大理石から発生する臭気のGC/MSクロマトグラム

◎ 夏季には建材からの化学物質の放散が特に多くなることから、工事中、工事後引き渡しまで十分な換気を行うよう注意が必要。

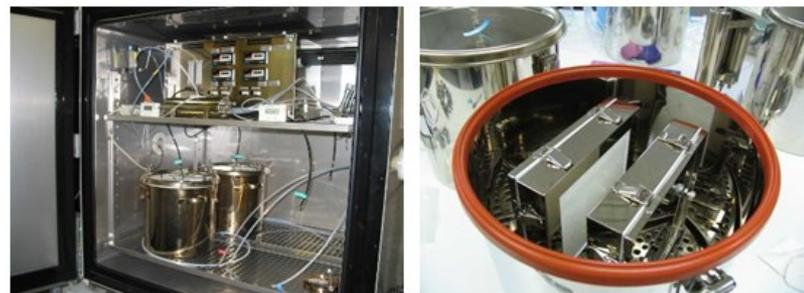
造り付け家具からの異臭クレームがあり、収納家具からのスチレンが原因物質と考えられた。

室内スチレン濃度の推移

室内濃度	
クレーム発生時	90 $\mu\text{g}/\text{m}^3$	0.02 ppm
脱臭処理後・建材交換前	40 $\mu\text{g}/\text{m}^3$	0.01 ppm
建材交換直後	< 10	—
交換1ヵ月後	< 10	—
交換4ヵ月後	< 10	—

◎ メラミン化粧板、シナ合板への交換以外に、ノンスチレンタイプポリ板の採用、扉開放・仮設換気設備で枯らす、吸着シートなどが有効。

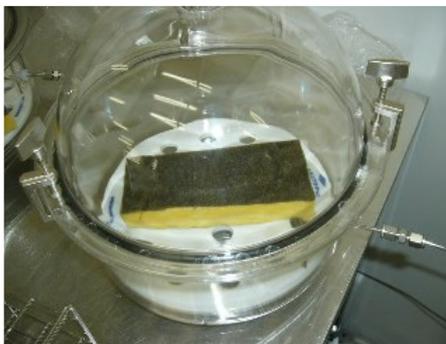
現地調査の結果、アミン臭(生臭い・魚臭い)やアンモニア臭が確認された。建材試験の結果、空調機用、ダクト用の**グラスウールが湿潤した状態**の場合、結合剤(バインダー)が加水分解し、臭気を発生することが確認され、異臭発生原因と推定された。

グラスウールの建材試験

対策: グラスウールにオゾン脱臭を施し、臭気を低減した。

◎ グラスウールを採用する場合、保管時・施工時に湿潤しないように配慮し、加水分解による二次的な臭気発生に注意が必要である。

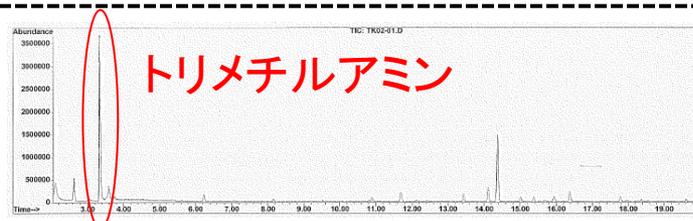
グラスウール(湿潤時)から発生する臭気のGC-MSのクロマト

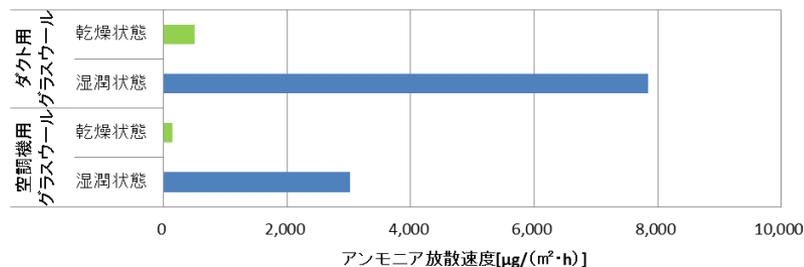
グラスウールから発生するアンモニアの放散速度

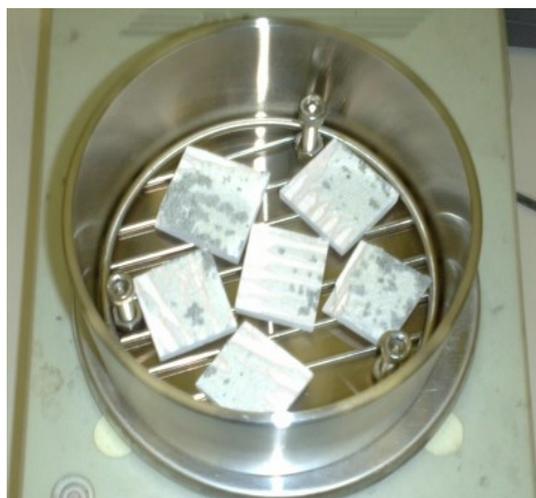
チャンバー試験によりタイル片からの放散物質を特定し、タイルの施工に用いた接着剤(ウレタン系)に含まれている可塑剤(DINA)が、浴室の湿気および壁コンクリート中のアルカリ成分の作用により加水分解されたものと推定された。

チャンバー試験状況(タイル)

◎ タイルのコンクリート面への直貼り工法において、特に多湿空間においては、接着剤の選定に注意が必要である。

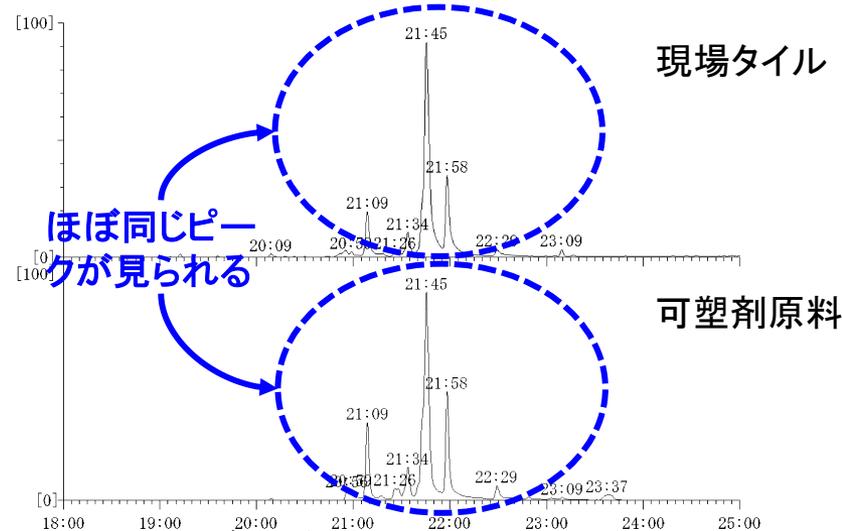
タイルおよび可塑剤原料におけるクロマトグラム

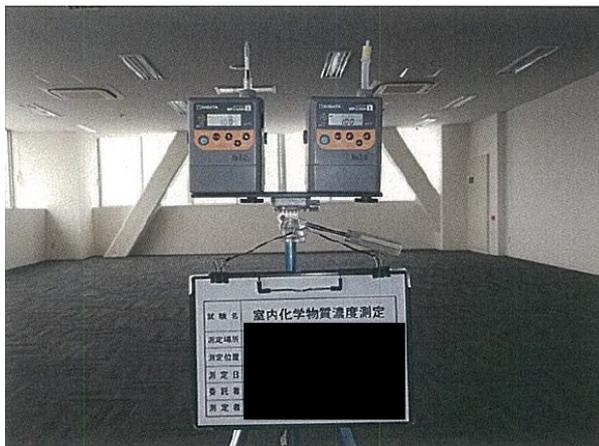
室内側に施工した耐震補強用の鉄骨ブレースの錆止め塗装として、外装用の溶剤系塗料を使用したこと、仕上げ完了が測定日直前であったこと、などが原因と考えられた。通風換気、24時間換気の昼夜運転を2週間実施した後、指針値を満足。

室内濃度測定結果

竣工時	2週間後	指針値
アセトアルデヒド	50	18	48
キシレン	2,800	117	870 <sup>※</sup>
エチルベンゼン	5,150	220	3,800

◎ 室内で錆止め塗料を使用する場合は、必ず外装用・溶剤系塗料ではなく、内装用・水性系塗料を使用すること。

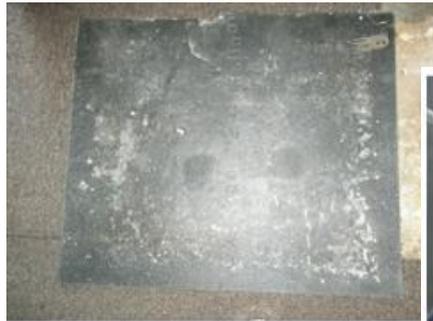
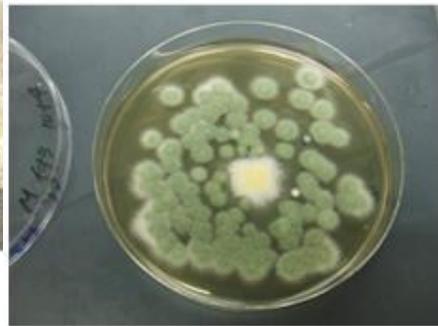
文化施設のホール空間において、異臭発生相談があり、臭気調査や微生物調査を実施した結果、床の**タイルカーペットの裏面で繁殖したカビ**由来の臭気であることが判明した。

施設内で生じた結露の発生場所の近傍で、カビの発生が認められた。

タイルカーペット裏面で繁殖した真菌(カビ)

【対策】毎日、掃除機を用いた清掃を行っていたため、タイルカーペット表面における付着菌数は少なかったが、微生物の発生状況や問題点に応じて、タイルカーペットの交換、微生物の除去(消毒)、抑制対策(結露対策の為の断熱強化など)を実施した。

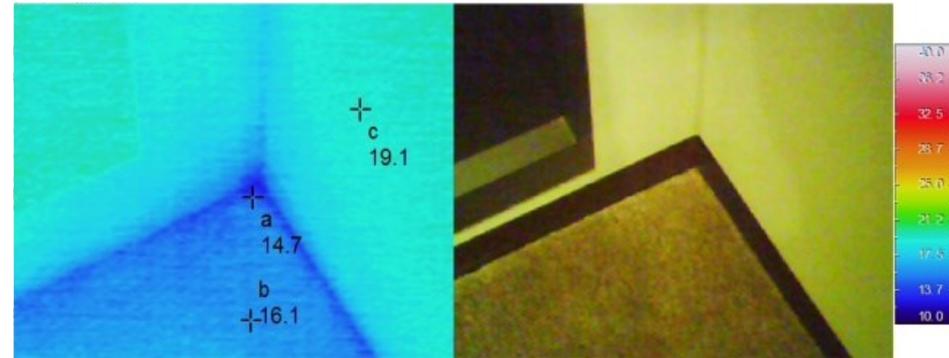
カビ繁殖原因の調査  
(サーモカメラによる表面温度の測定)

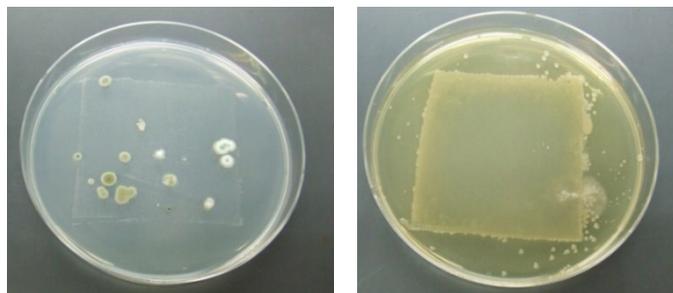
現地調査の結果、微生物臭(生乾きの臭い)が確認された。空調機内の微生物の付着状況について確認したところ、**気化式加湿器のエレメントに微生物(細菌)が繁殖していることを確認した**。この微生物が繁殖したエレメントから発生する臭気物質を分析した結果、異臭発生原因となったと推定された。

加湿エレメント表面に付着した微生物の培養試験  
(左:主に真菌、右:主に細菌)

【対策】繁殖した細菌は、環境中に広く存在する常在菌の一種であったが、エレメントに採用されていた抗菌剤は効果がなく、薬剤を変更しエレメントを交換した。

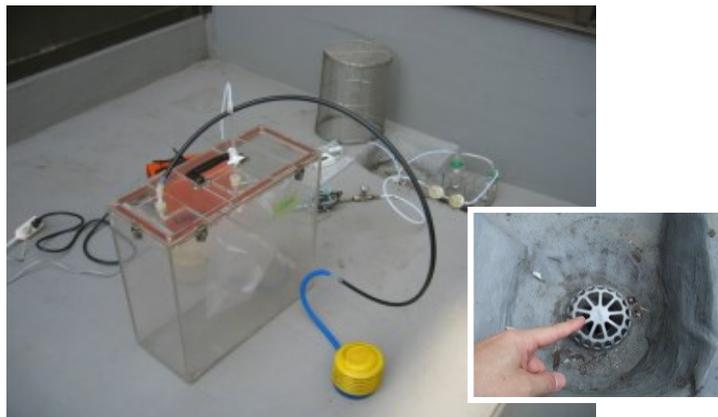
雨水排水管の防臭トラップに不具合があり、屋上の排水口から「硫化メチル」などの硫黄化合物を含む下水臭が発生。空調機系統の外気取入口と、雨水排水口の距離が近く、発生した下水臭を建物内に取り込んでしまったことが原因であった。

雨水排水口における臭気サンプリング

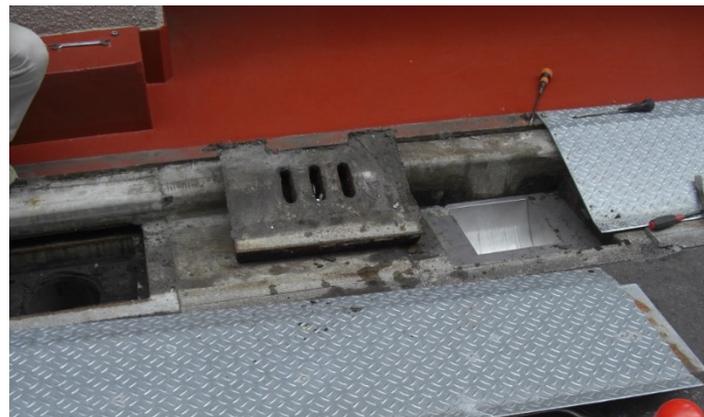
道路集水枡防臭用トラップの更新

対策：下水道局と対応を協議し、防臭トラップの設置対策を行い、問題が改善した。

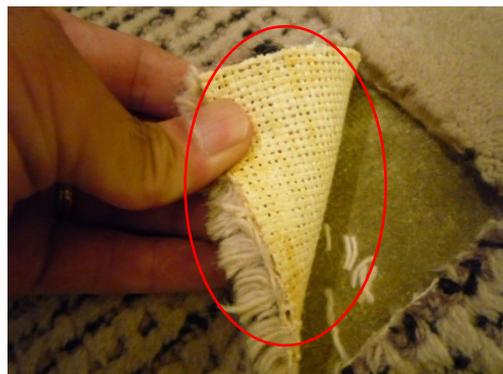
臭気発生源は、床材である絨毯であり、その後の調査で接着剤として使用されているラテックスが酸化等により劣化し、異臭が発生した。

劣化により変色が確認できる材料

対策としては、絨毯の張替えとしたが、事前に使用予定のラテックスの劣化促進試験を実施し、異臭が発生しない原材料による絨毯を施工した。

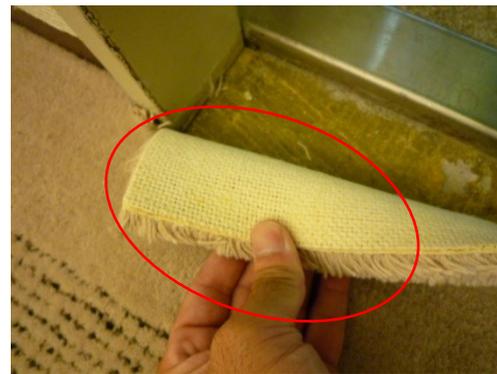
劣化による変色が確認できない材料

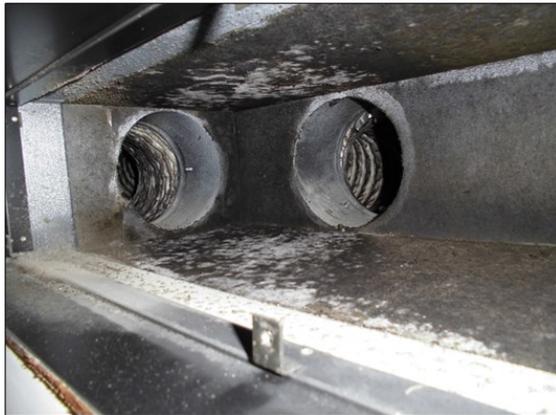
空調吹き出し部のカビ

- ・チャタテムシはカビをエサにして発育するため、室内のカビを調査。
  - ・結露に起因する空調吹き出し部にカビの発生を確認
  - ・カビの除去、カビ抑制の温湿度、およびチャタテムシの発育抑制の温湿度条を定め、カビとチャタテムシ対策工事を実施。
- ↓
- ・その後カビ、チャタテムシの再発はない。

◎ 二次的被害の場合は根本原因(ここではカビ)対策をすることが必要。カビや虫など生物系の対応は生育温湿度にも考慮する。

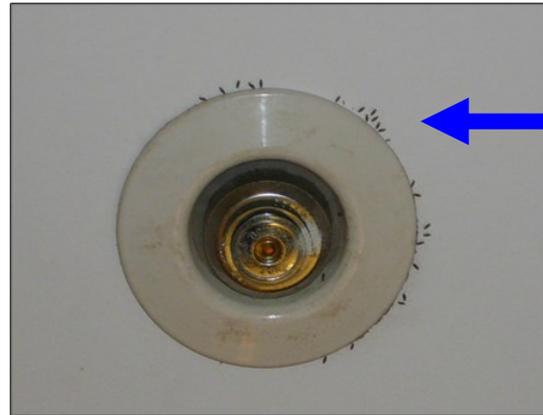
室内の虫の状況
