臭気対策事例について

社団法人 日本建設業連合会

化学物質対策専門部会 主査 佐々木 静郎

臭気対策事例

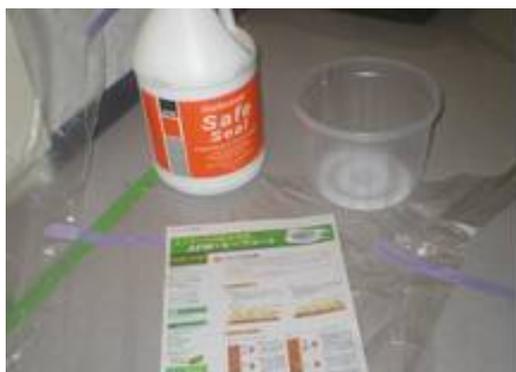
事 例	集合住宅洗面所引き戸の木材臭
建物用途	<input type="checkbox"/> ホテル <input type="checkbox"/> 病院 <input type="checkbox"/> 店舗 <input type="checkbox"/> 事務所 <input type="checkbox"/> 学校 <input type="checkbox"/> 飲食店 <input type="checkbox"/> 集会場 <input type="checkbox"/> 工場 <input checked="" type="checkbox"/> 住宅 <input type="checkbox"/> 前記の複合用途 <input type="checkbox"/> その他 ()
状 況	<p>・竣工後約6年経過したマンションで、木製の洗面室引き戸の戸袋内から悪臭がするという居住者からのクレームがあった。居住者からは、臭気は梅雨時期や夏場に強くなるという指摘があった。</p> <p>・戸袋内にはベニヤ板が使用されており、簡易式VOC測定器にて戸袋内を測定したところ、ベニヤ板表面にて高い数値を示し臭気が発生していることが確認された。</p>
原因	<input checked="" type="checkbox"/> 建築材料(内装材、仕上げ材) <input type="checkbox"/> 建築設備(設備機器、配管類) <input type="checkbox"/> 運用(使用法、維持管理) <input type="checkbox"/> その他 ()
	<p>梅雨時や夏場など湿度が高い時期が長期間続くとベニヤ板の深部にまで水蒸気が浸透しやすく、ベニヤ板深部からの水分蒸発時に「木材臭」が拡散して放出したと思われる。木材臭とは水道水質基準法などで呼ばれている植物性臭気(悪臭)である。</p>

写真1: 封止塗料の一例

- ① 対応策として戸袋ベニヤ面に臭気の封止塗料を塗布した(写真1)。簡易式VOC測定器の数値が室内と同等になり、居住者からのクレームがなくなった。
- ② 対策として洗面室や押入れ等収納部など、湿度が高くなると予想される部位には主に化粧板を使用し、無塗装のベニヤ板を出来るだけ使用しないほうがよい。
- ③ 塗装したベニヤ板や化粧板は使用する前にSDS(製品安全データシート)を取り寄せて、ホルムアルデヒド以外に化学物質が含まれていないか確認し、水に溶けて放出しやすいVOC(アルコール類、ケトン類など)も確認する。こういった物質が湿度の高い場所では異臭の原因となることがある。

- ① 封止塗料(アクリルエマルジョン樹脂塗料)の塗布は効果的であるが、つやが発生するなど風合いが変わる場合がある。
- ② 臭気吸着シートの設置も有効であるが数週間で交換が必要である。ベニヤ板のように深部から臭気を発生している場合、数週間程度臭気吸着シートを使用しても撤去後は再度臭気が発生することもある。

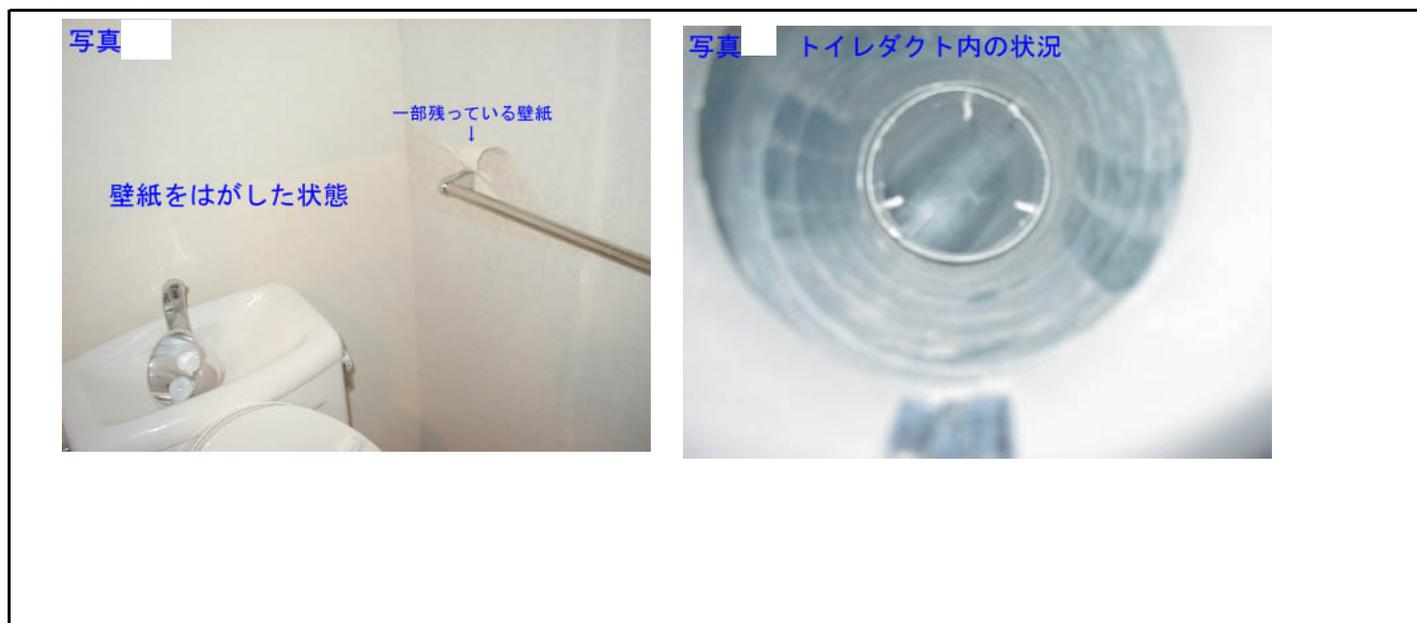
事 例	集合住宅トイレの有機溶剤・芳香剤の複合臭
建物用途	<input type="checkbox"/> ホテル <input type="checkbox"/> 病院 <input type="checkbox"/> 店舗 <input type="checkbox"/> 事務所 <input type="checkbox"/> 学校 <input type="checkbox"/> 飲食店 <input type="checkbox"/> 集会場 <input type="checkbox"/> 工場 <input checked="" type="checkbox"/> 住宅 <input type="checkbox"/> 前記の複合用途 <input type="checkbox"/> その他 ()
状 況	住戸内トイレにおいて、換気扇を回し続けても臭気が減少せず、逆に有機溶剤系の異臭が発生してくる。
原因	<input checked="" type="checkbox"/> 建築材料(内装材、仕上げ材) <input type="checkbox"/> 建築設備(設備機器、配管類) <input type="checkbox"/> 運用(使用法、維持管理) <input checked="" type="checkbox"/> その他 ()
	吊戸棚用接着剤、壁紙用接着剤、トイレ用芳香剤の複合臭気と考えられる。

- ① 壁紙の張替え、脱臭剤の設置
- ② 住まい方として、芳香剤を使わない、無臭タイオウのトイレトーパーを使用するなどを提案。

- ① マスキング用の芳香剤が他の臭気成分と複合することにより、不快臭となる場合があるため、その使用は慎重とすべき。

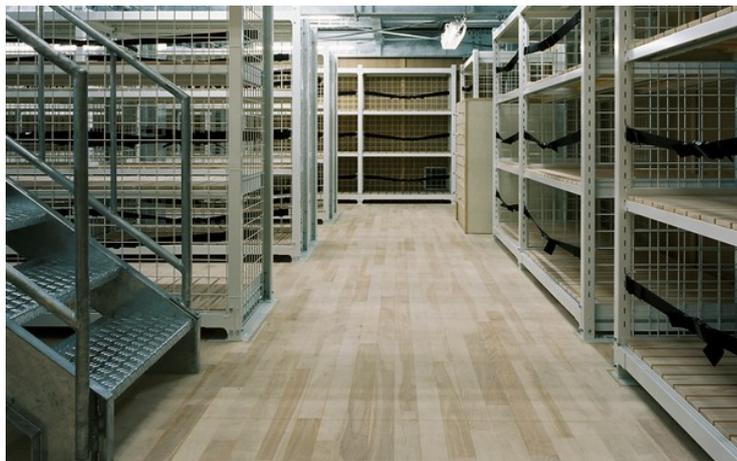
事 例	博物館・収蔵庫の燻蒸熱処理残存臭
建物用途	<input type="checkbox"/> ホテル <input type="checkbox"/> 病院 <input type="checkbox"/> 店舗 <input type="checkbox"/> 事務所 <input type="checkbox"/> 学校 <input type="checkbox"/> 飲食店 <input type="checkbox"/> 集会場 <input type="checkbox"/> 工場 <input type="checkbox"/> 住宅 <input type="checkbox"/> 前記の複合用途 <input checked="" type="checkbox"/> その他（博物館）
状 況	<p>竣工間際の博物館施設で、全館で異臭がするようになった。 施主側から指定された収蔵庫の什器に、燻蒸熱処理した木製部材が使用されており、その設置後から臭いでした。</p>
原因	<div style="border: 1px solid black; padding: 5px; margin-bottom: 5px;"> <input checked="" type="checkbox"/>建築材料(内装材、仕上げ材) <input type="checkbox"/>建築設備(設備機器、配管類) <input type="checkbox"/>運用(使用法、維持管理) <input checked="" type="checkbox"/>その他（施工管理） </div> <p>臭気の放散源は、収蔵庫の什器の木製部材。 その臭気が、空調換気設備の試運転中であつたために全館に広がり問題となった。</p>

収蔵庫内部

- ① 什器メーカーからのSDS等の情報から、有害ではないこと、アンモニア等による収蔵物への影響も無いことを確認。
- ② 空調設備の施工会社に、外気の導入量を多くし、できれば全外気で運転することを依頼。
- ③ 学芸員とも協議の上、換気に留意しながら使用することで了解を得た。

- ① 什器・家具類は、施主指定の類であっても、実際に確認し問題を予測すべき。
- ② 空調設備の施工会社は、建築工事の問題との認識であり、フィルターの交換などの設備側の対策には協力してもらえなかった。設備別途工事の場合、共同で解決に当たれるような環境が望まれる。

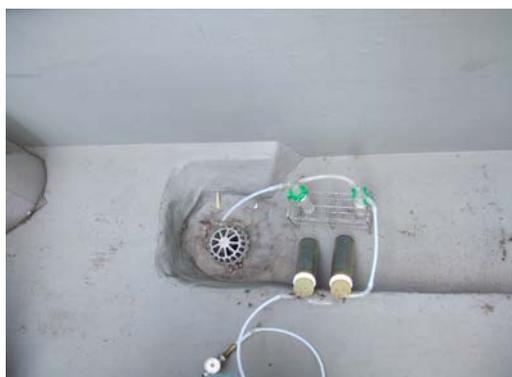
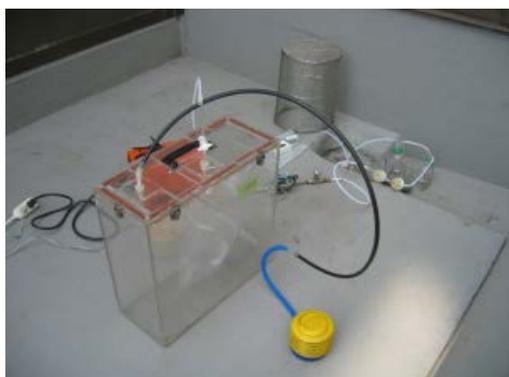
事 例	事務所・執務室の下水臭
建物用途	<input type="checkbox"/> ホテル <input type="checkbox"/> 病院 <input type="checkbox"/> 店舗 <input checked="" type="checkbox"/> 事務所 <input type="checkbox"/> 学校 <input type="checkbox"/> 飲食店 <input type="checkbox"/> 集会場 <input type="checkbox"/> 工場 <input type="checkbox"/> 住宅 <input type="checkbox"/> 前記の複合用途 <input type="checkbox"/> その他 ()
状 況	リニューアル工事(内装工事+上層階増設等)を実施した某オフィスの特定フロアの執務室において、不定期に下水臭が発生するという現象が起きた。
原因	<input type="checkbox"/> 建築材料(内装材、仕上げ材) <input checked="" type="checkbox"/> 建築設備(設備機器、配管類) <input type="checkbox"/> 運用(使用法、維持管理) <input type="checkbox"/> その他 () 既設の雨水排水管の防臭トラップに不具合があり、雨水排水口から「硫化メチル」などの硫黄化合物を含む下水臭が発生した。リニューアル工事で新設した空調機系統の外気取入口と、雨水排水口の距離が近く、発生した下水臭を建物内に取り込んでしまったことが原因であった。

- ① 現地調査、臭気分析(定性・定量)を実施し、下水臭の原因と考えられる「硫化メチル」などの硫黄化合物を検出した。
- ② 臭気センサを用いた調査結果等から、当該フロアの空調機系統の外気取入口近傍で、雨水排水口から硫黄化合物が発生していることを確認した。
- ③ 下水道局と対応を協議し、防臭トラップの設置対策を行い、問題が改善した。

雨水排水口における臭気サンプリングの様子

- ① リニューアル工事で、工事対象外の設備配管等においても、不具合の確認が必要な場合がある。

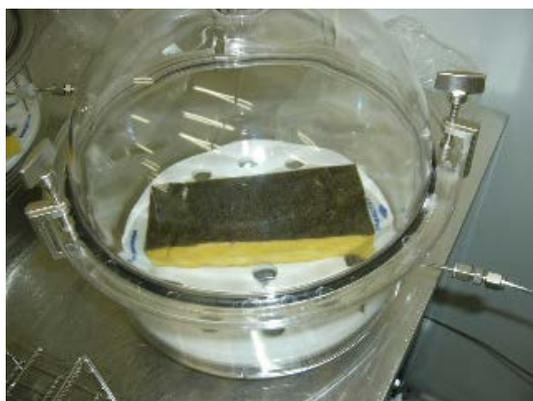
事例	事務所・空調機の魚臭
建物用途	<input type="checkbox"/> ホテル <input type="checkbox"/> 病院 <input type="checkbox"/> 店舗 <input checked="" type="checkbox"/> 事務所 <input type="checkbox"/> 学校 <input type="checkbox"/> 飲食店 <input type="checkbox"/> 集会場 <input type="checkbox"/> 工場 <input type="checkbox"/> 住宅 <input type="checkbox"/> 前記の複合用途 <input type="checkbox"/> その他 ()
状況	某オフィスの執務室において、空調機稼働時に魚臭い臭気を発するという現象が起きた。空調機は新品に交換して1ヶ月程度の状態で、天井埋め込み式のダクト型パッケージエアコンを採用しており、ダクトにグラスウール製品を使用していた。また、空調機には、気化式の加湿器が内蔵されていた。
原因	<input type="checkbox"/> 建築材料(内装材、仕上げ材) <input checked="" type="checkbox"/> 建築設備(設備機器、配管類) <input type="checkbox"/> 運用(使用法、維持管理) <input type="checkbox"/> その他 ()
	グラスウール製品(グラスウールをフェノール系樹脂結合剤(バインダー)13%未満で成型した製品)から化学反応により発生したアミン類の臭気が原因であった。グラスウール製品の製造工程上で残存したアミノ基が、湿潤な状態で長時間放置されたため、含有成分の一部が化学反応(溶解・または分解)して、アミン類が発生したと考えられる。

- ① 現地調査および臭気分析(定性・定量)を実施し、魚臭の原因物質として、「トリメチルアミン」を閾値以上の濃度で検出した。
- ② サンプルを用いた再現試験を実施し、グラスウールを湿潤させた状態で、「トリメチルアミン」が発生することを確認した。
- ③ 空調機を設置した天井内空間のオゾン脱臭を実施し、臭気の低減を確認した。

サンプルを用いた再現試験の様子

- ① グラスウール材料の保管養生方法に配慮する。
- ② 化学反応のメカニズムの解明。反応のトリガーとなったと推測される酸性物質(酢酸類)の低減、枯らし養生対策の検討ほか。

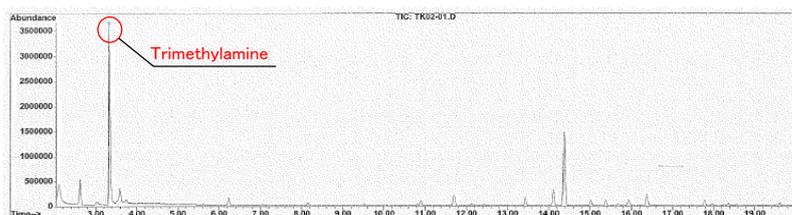
ダクト用グラスウール製品を湿潤状態で保管した際に発生した臭気のがスクロマトグラフ分析結果

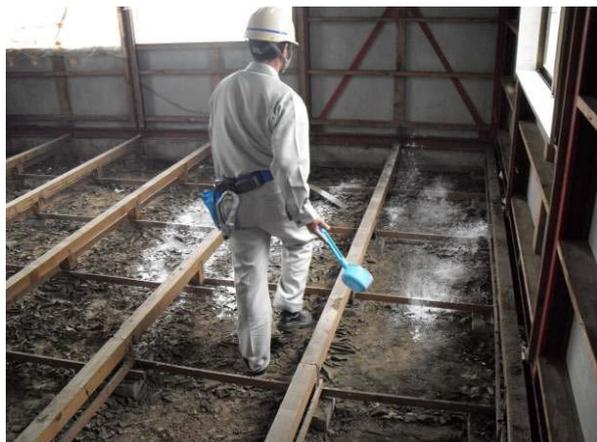
事 例	事務所・床下の腐敗臭
建物用途	<input type="checkbox"/> ホテル <input type="checkbox"/> 病院 <input type="checkbox"/> 店舗 <input checked="" type="checkbox"/> 事務所 <input type="checkbox"/> 学校 <input type="checkbox"/> 飲食店 <input type="checkbox"/> 集会場 <input type="checkbox"/> 工場 <input type="checkbox"/> 住宅 <input checked="" type="checkbox"/> 前記の複合用途 <input type="checkbox"/> その他 ()
状 況	津波で浸水したプレハブの床下からの腐敗臭が発生している。
原因	<input type="checkbox"/> 建築材料(内装材、仕上げ材) <input type="checkbox"/> 建築設備(設備機器、配管類) <input type="checkbox"/> 運用(使用法、維持管理) <input checked="" type="checkbox"/> その他 (津波) 床下に堆積している土砂等には海藻等の有機物質が大量に含まれており、これらの腐敗臭と考えられる。

- ① 床材を一度撤去し、消毒及び殺虫効果のある消石灰を全面に散布。

- ① 時間及び費用に余裕があるなら、床下土壌の置換又は床下の機械的強制排気の設置が望ましい。

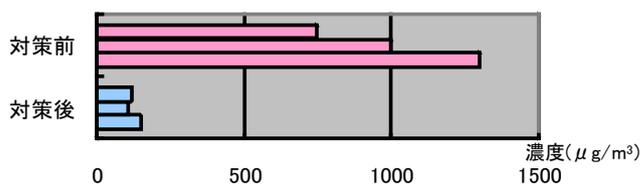
事 例	工場・床材の油臭および有機溶剤臭
建物用途	<input type="checkbox"/> ホテル <input type="checkbox"/> 病院 <input type="checkbox"/> 店舗 <input checked="" type="checkbox"/> 事務所 <input type="checkbox"/> 学校 <input type="checkbox"/> 飲食店 <input type="checkbox"/> 集会場 <input checked="" type="checkbox"/> 工場 <input type="checkbox"/> 住宅 <input type="checkbox"/> 前記の複合用途 <input type="checkbox"/> その他 ()
状 況	工場として使用されていた建物をオフィスに改修した。改修に伴い床吹き出し式の空調を採用した。竣工後約2か月経過しても室内に異臭があり、入居者に体調不良を訴える人がでてきた。
原因	<input type="checkbox"/> 建築材料(内装材、仕上げ材) <input type="checkbox"/> 建築設備(設備機器、配管類) <input type="checkbox"/> 運用(使用法、維持管理) <input checked="" type="checkbox"/> その他 (用途変更に伴う事前調査の不足) 異臭の主な原因は改修前の工場の時代に、床スラブに染み込んだ油の揮発であることが明らかになった。床吹き出し式の空調の採用により、床の臭気が以前に増して室内に拡散・充満した。さらに、上階スラブからも揮発した臭気が天井裏に充満していた。油の他にOAフロアの接着剤からも揮発性有機化合物の発生が認められた。

図1 対策前後のTVOC濃度測定値

- ① 床スラブに染み込んだ油の揮発を抑えるため、スラブ面にエポキシ塗床材を施工した。
- ② OAフロアの設置に無溶剤系接着剤を使用した。
- ③ 空調機に活性炭系吸着フィルターを設置し、室内の臭気を低減した。

- ① リニューアル工事では、建物の以前の用途を確認し、一般的な居室用途と異なる場合は事前に化学物質汚染や臭気の有無について調査を行っておく必要がある。
- ② 竣工後すぐに入居される場合が多いため、接着材等VOCを放散する材料については、十分に注意を払う必要がある。
