臭気・VOC対策事例集(改訂版)

2017年12月

一般社団法人 日本建設業連合会
建築技術開発委員会 技術研究部会
空気質対策専門部会

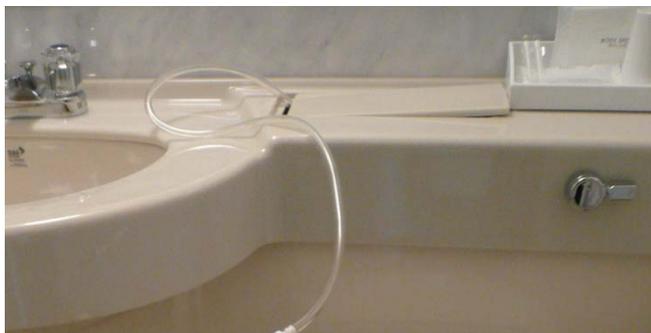
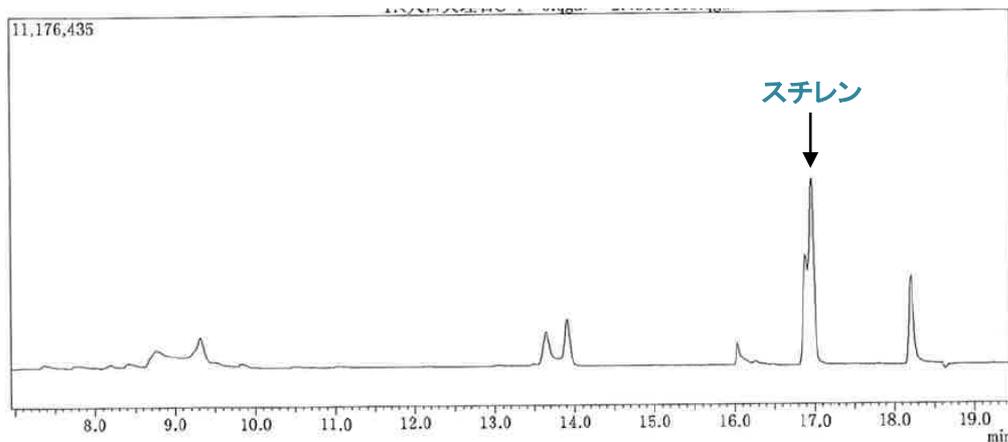
人造大理石から発生する臭気のGC/MSクロマトグラム

ユニットバスカウンターの不飽和ポリエステル樹脂系の人造大理石のレジンコンクリート層に残存していた溶剤分（スチレン系溶剤）臭気による事例。

人造大理石から発生する臭気物質の分析を行なった結果、24℃では検出成分はなかったが、30℃を超えるとスチレン等が検出された。施工、引き渡し時期が夏季で気温が高かったこと、カウンター下など密閉されていた部分に発生した物質が滞留したことが原因と推定された。

◎ 夏季には建材からの化学物質の放散が特に多くなることから、工事中、工事後引き渡しまで十分な換気を行うよう注意が必要。

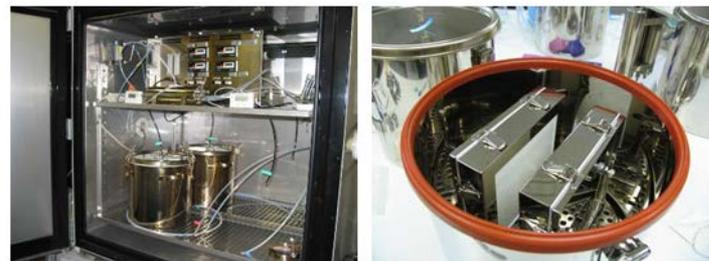
室内スチレン濃度の推移

造り付け家具からの異臭クレームがあり、収納家具からのスチレンが原因物質と考えられた。ポリ合板からはスチレンが発生する場合があります、メラミン化粧板やシナ合板からのスチレン発生は少ないため代替材となる。

◎ メラミン化粧板、シナ合板への交換以外に、ノンスチレンタイプポリ板の採用、扉開放・仮設換気設備で枯らす、吸着シートなどが有効。

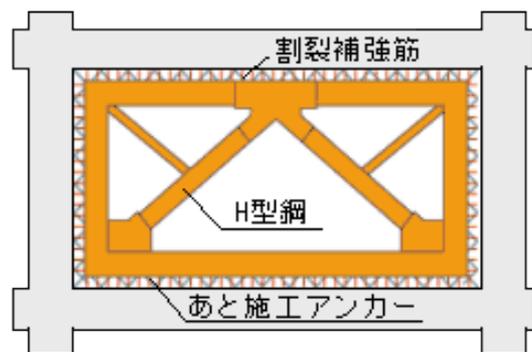
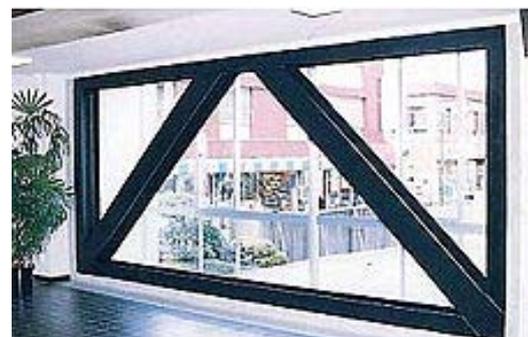
内部鉄骨ブレース工法の例

耐震改修工事において内部鉄骨ブレース工法により行ったところ、工事完了後のVOC測定において、指針値($220 \mu\text{g}/\text{m}^3$)を超えるスチレン濃度が検出。

使用材料の成分を確認したところ、**あと施工アンカー(ケミカルアンカー)**に多量のスチレン含有が判明。

◎ ケミカルアンカーは、スチレン不含有の物を採用する。メーカー資料及びSDSを確認のこと。特に内部鉄骨ブレースの場合要注意。

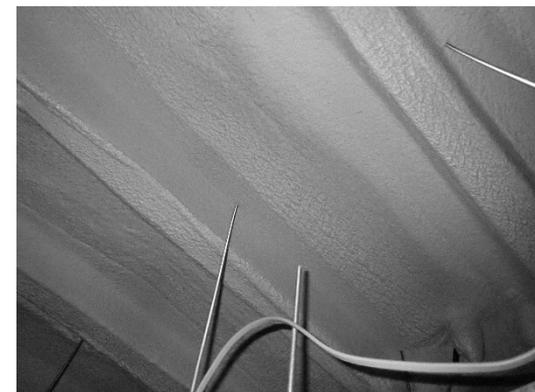
発泡ウレタン施工イメージ

材料として使用されるアミン触媒が臭気源と考えられ、今回の製品では反応型、非反応型のアミン触媒の両方が使用されていた。

異臭がある部屋は、工事の関係でコンクリート打設、発泡ウレタン吹きつけが工事期間の最後であり、**下地コンクリートの乾燥期間不足**による水分との反応、**十分な養生期間が確保できなかつた**ことによる非反応型触媒の残存とも原因の可能性がある。

- ◎ 反応型アミン触媒の場合、下地のコンクリートの十分な乾燥を行う。
- ◎ 非反応型アミン触媒は、残存させないよう換気等の養生を行う。
- ◎ ノンフロン化、臭気対策の観点から発泡剤はHFOを使用することが望ましい。

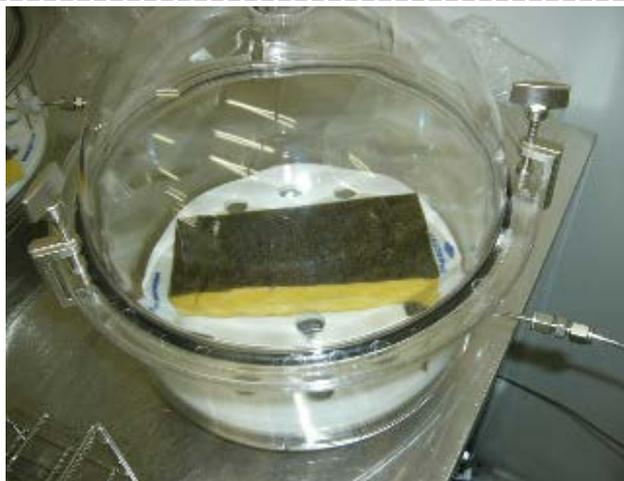
グラスウールの建材試験

オフィスビルの空調の吹き出し空気から異臭がするとのクレームがあった。現地調査の結果、アミン臭(生臭い・魚臭い)やアンモニア臭が確認された。建材試験の結果、空調機用、ダクト用の**グラスウールが湿潤した状態**の場合、結合剤(バインダー)が加水分解し、臭気を発生することが確認され、異臭発生原因と推定された。

対策: グラスウールにオゾン脱臭を施し、臭気を低減した。

◎ グラスウールを採用する場合、保管時・施工時に湿潤しないように配慮し、加水分解による二次的な臭気発生に注意が必要である。

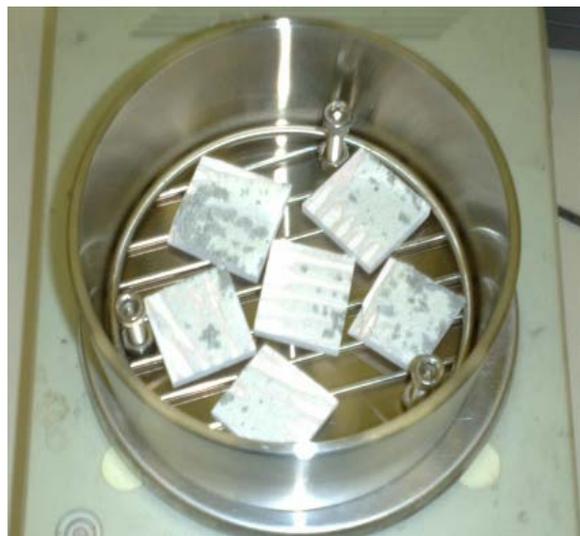
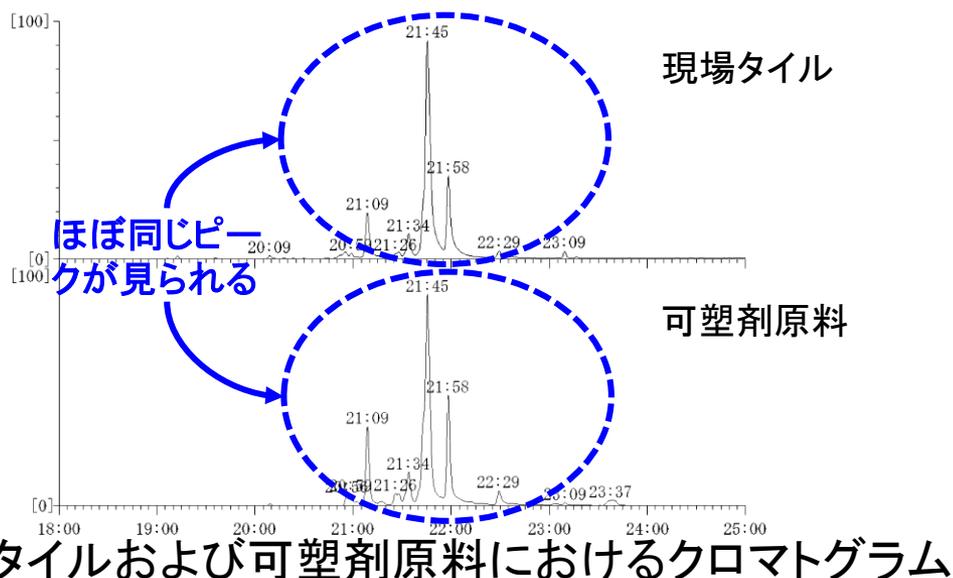
チャンバー試験状況(タイル)

高齢者施設の浴室において異臭が発生し、現地調査により壁面タイルから鼻をつくにおいが確認された。

チャンバー試験によりタイル片からの放散物質を特定し、タイルの施工に用いた接着剤(ウレタン系)に含まれている可塑剤(DINA)が、浴室の湿気および壁コンクリート中のアルカリ成分の作用により加水分解されたものと推定された。

◎ タイルのコンクリート面への直貼り工法において、特に多湿空間においては、接着剤の選定に注意が必要である。

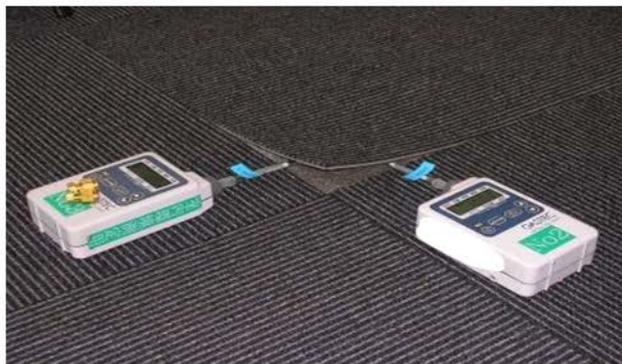
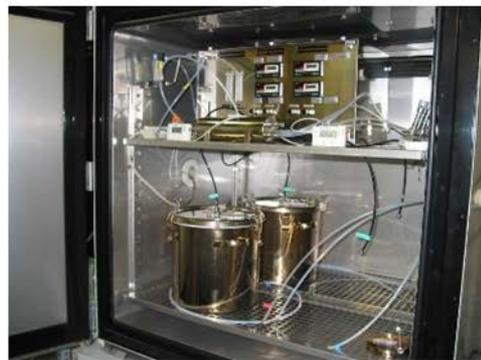
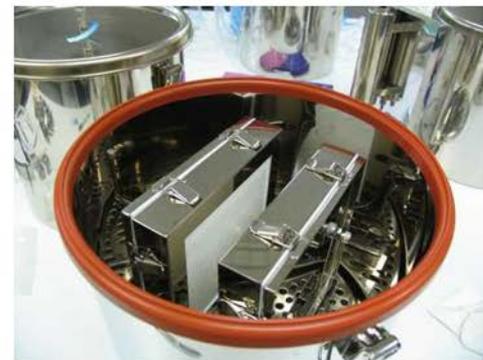
先行して工事を行ったモデルルームでの異臭クレーム。床仕上げ材がタイルカーペットであり2-エチル-1-ヘキサノールを原因物質と考えた。

空気環境測定の結果から気中濃度が数百 $\mu\text{g}/\text{m}^3$ 、タイルカーペットと下地間が数千 $\mu\text{g}/\text{m}^3$ と嗅覚閾値 $76 \mu\text{g}/\text{m}^3$ (におい・かおり環境協会)を越える濃度が検出。

床材は工業製品で乾燥しており、二次的な反応ではなく、チャンバー試験により**材料自身に含有することが原因**と判明した事例。

◎ 水分との反応による二次的な反応以外に、材料自身に含まれる2-エチル-1-ヘキサノールが原因となることもあるので注意が必要。

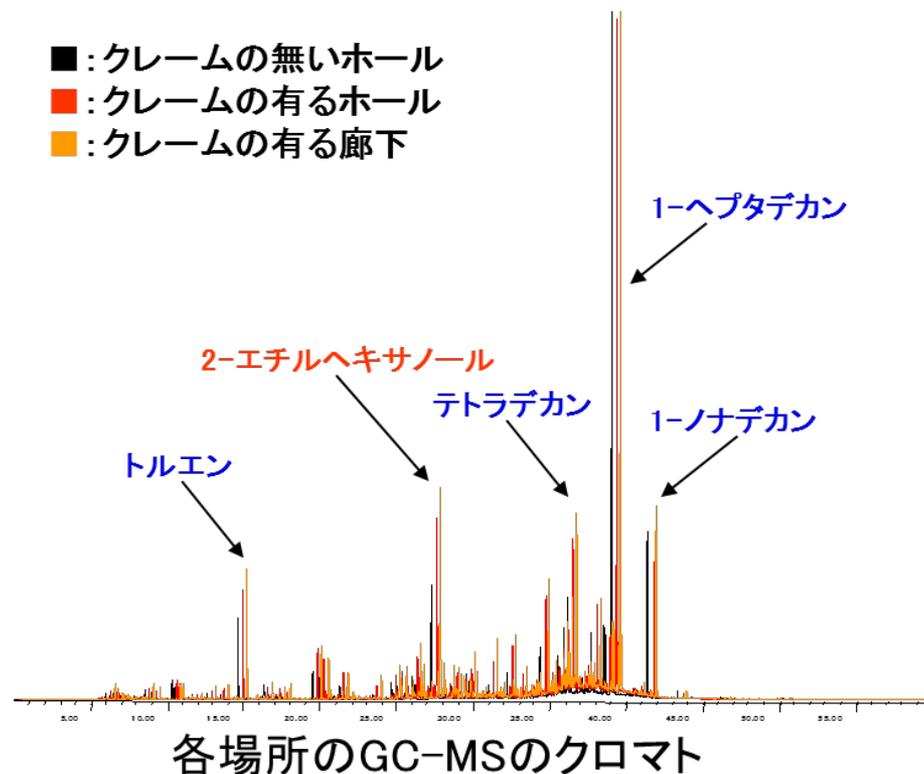
特定のエレベータホールにて、竣工直後より異臭があるとクレームがあった。異なるフロアの空気環境測定を実施し、臭気クレームがあった場所の方がクレームのない場所に比べ、2-エチル-1-ヘキサノールの濃度が高く、異臭原因と推定された。仕上げはタイルカーペットであり、可塑剤が加水分解して異臭発生となったと考えられた。

◎ タイルカーペットや長尺塩ビシートなど可塑剤を含む仕上げ材の場合には、加水分解による二次的な臭気発生に注意が必要である。

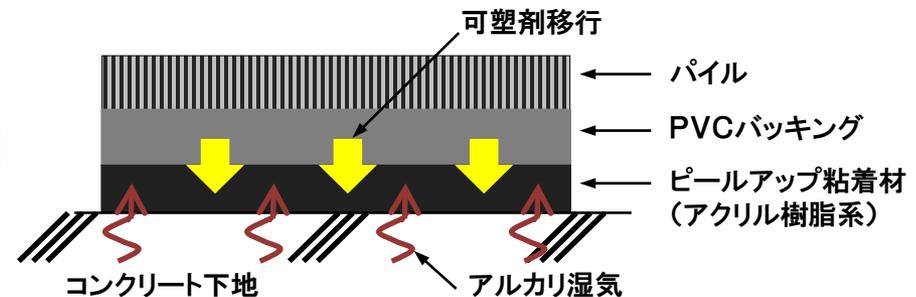
ピールアップ性の接着剤(アクリル樹脂系)にタイルカーペット等のPVCバッキングに使用されている可塑剤が移行し、コンクリートからのアルカリ水と反応して、刺激性のあるアルコール臭(2-エチル-1-ヘキサノール)が発生。

- ★土間やデッキスラブコンクリートでの事例が多い
- ★施工後、1～5年で程度でクレーム発生

◎アクリル樹脂系ピールアップ接着剤はコンクリートの表面含水率に注意して使用

◎コンクリート表面含水率が高い時は、次のような配慮が必要。

- ①反応型接着剤の使用
- ②エポキシコーティングの使用
- ③防湿シートの使用

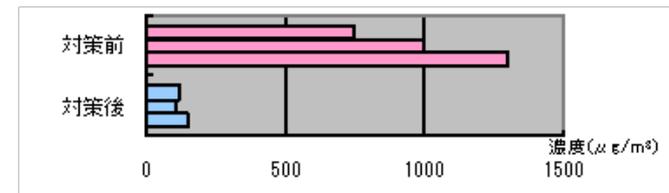
分析の結果、異臭の主な原因は改修前の工場の時代に床スラブに染み込んだ油の揮発であることが明らかになった。

床吹き出し式の空調を採用したことにより、臭気が増強された。

工場時代の油の他にOAフロアの接着剤からも揮発性有機化合物の発生があった。

- ①床スラブに染み込んだ油の揮発を抑えるため、スラブ面にエポキシ塗床材を施工した。
- ②OAフロアの接着剤を無溶剤系に変更した。
- ③空調機に活性炭系吸着フィルターを設置し、室内の臭気を低減した。

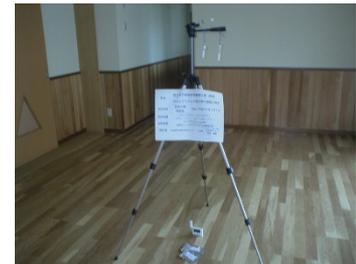
パッシブサンプラーの採取

パッシブサンプラーにて室内環境測定を実施、指針値の10倍程度のトルエン検出

外部の工事でアスファルト舗装を実施中に測定

- ①: 十分な換気を行い、再測定を実施した。トルエンの濃度は厚生労働省指針値を大幅に下回った。
- ②: 室内環境測定を行う場合は、外部の環境にも配慮する。わずかな補修工事でも数値に影響をもたらす。採取時間の長いパッシブサンプラーの場合は、特に配慮を要する。
- ③: アスファルト舗装の場合は、キシレンなどの他の測定物質に異常値が出る場合もある。アスファルトの成分により変動がある。

◎ 対策として、外部でアスファルト舗装、防水工事など溶剤を使用している工事を行っている場合は、室内環境測定を実施しない。

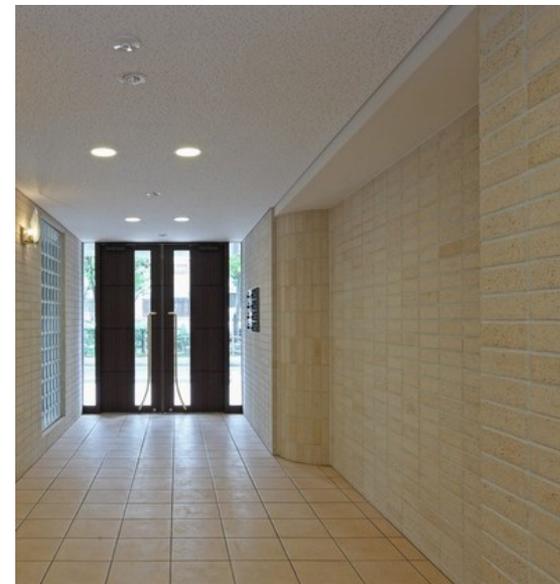
集合住宅（寮）のエントランスホールで、特定の方から臭気の指摘がなされた。その方以外には特に指摘はなく、臭気が問題とは感じてはいなかったようである。

- ① 臭気判定士により調査し、特に問題となるような臭気ではないことを確認した。それでも対応を求められた。
- ② 施工担当者の再チェックの結果、**床のタイルの接着剤に屋外仕様のもが使われていた**ことが判明し、是正した。上記の是正で臭気の指摘はなくなった。

◎ 工事時の管理不足が原因であり、この程度でも臭気の問題となることの認識が必要である。

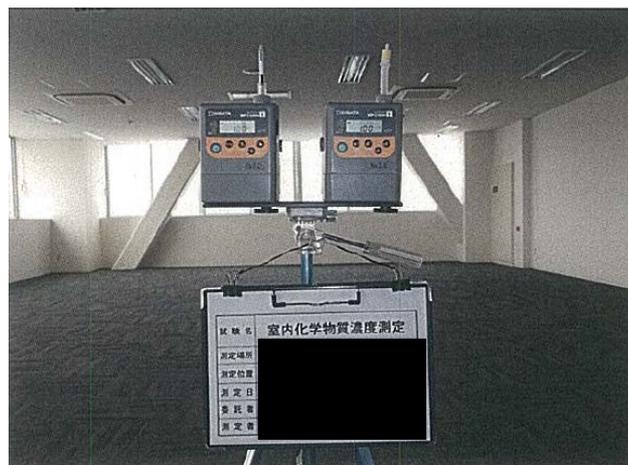
室内濃度測定結果

建物竣工時調査において、アセトアルデヒド及びVOC_sの測定値が室内濃度指針値を超過。

室内側に施工した耐震補強用の鉄骨ブレースの錆止め塗装として、外装用の溶剤系塗料を使用したこと、仕上げ完了が測定日直前であったこと、などが原因と考えられた。

通風換気、24時間換気の昼夜運転を2週間実施した後、指針値を満足。

◎ 室内で錆止め塗料を使用する場合は、必ず外装用・溶剤系塗料ではなく、内装用・水性系塗料を使用すること。

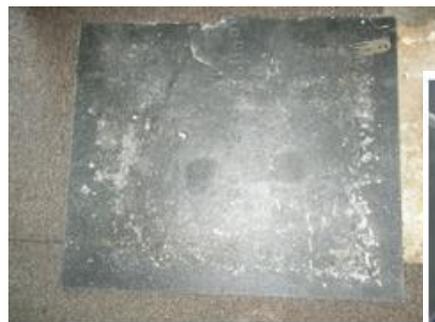
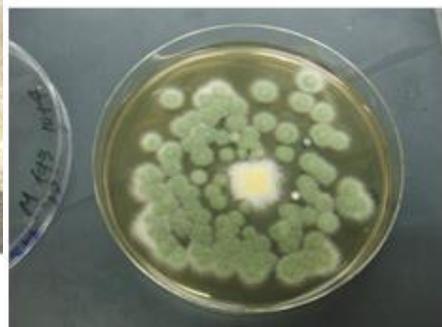
タイルカーペット裏面で繁殖した真菌(カビ)

文化施設のホール空間において、異臭発生の相談があり、臭気調査や微生物調査を実施した結果、床の**タイルカーペットの裏面で繁殖したカビ**由来の臭気であることが判明した。施設内で生じた結露の発生場所の近傍で、カビの発生が認められた。

対策:毎日、掃除機を用いた清掃を行っていたため、タイルカーペット表面における付着菌数は少なかったが、微生物の発生状況や問題点に応じて、タイルカーペットの交換、微生物の除去(消毒)、抑制対策(結露対策の為の断熱強化など)を実施した。

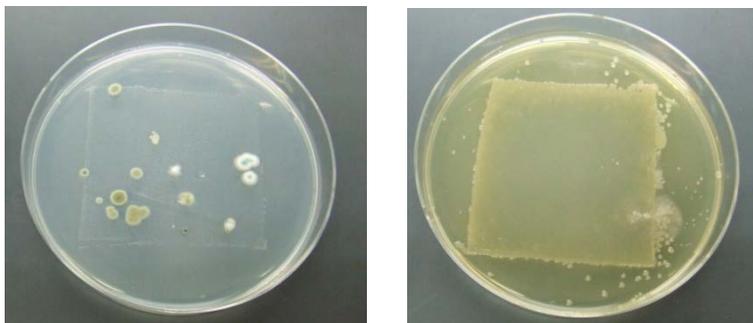
加湿エレメント表面に付着した微生物の培養試験
(左:主に真菌、右:主に細菌)

現地調査の結果、微生物臭(生乾きの臭い)が確認された。空調機内の微生物の付着状況について確認したところ、**気化式加湿器のエレメントに微生物(細菌)**が繁殖していることを確認した。この微生物が繁殖したエレメントから発生する臭気物質を分析した結果、異臭発生原因となったと推定された。

対策:繁殖した細菌は、環境中に広く存在する常在菌の一種であったが、エレメントに採用されていた抗菌剤は効果がなく、薬剤を変更しエレメントを交換した。

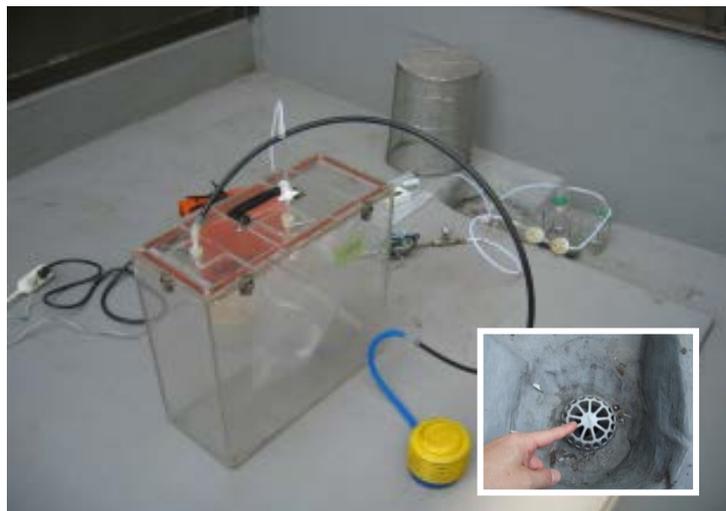
雨水排水口における臭気サンプリング

オフィスの特定フロアの執務室において、不定期に下水臭が発生するという現象が起きた。**雨水排水管の防臭トラップに不具合があり、屋上の排水口から「硫化メチル」などの硫黄化合物を含む下水臭が発生。空調機系統の外気取入口と、雨水排水口の距離が近く、発生した下水臭を建物内に取り込んでしまったことが原因であった。**

対策：下水道局と対応を協議し、防臭トラップの設置対策を行い、問題が改善した。

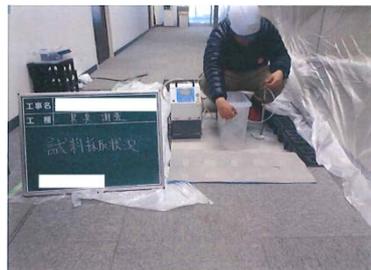
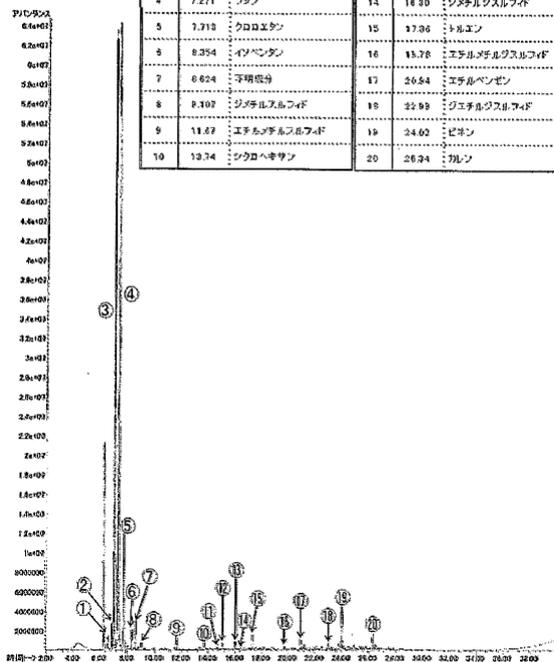
- ・工場事務所床下から発生する異臭クレーム。
- ・床下土壌層内の空気質分析結果から臭気濃度は25,000、主成分はブタン、イソブタン、その他の成分として有機イオウ化合物(ジメチルスルフィド、エチルメチルスルフィド、ジエチルスルフィド、ジエチルジスルフィド)が検出。
- ・臭気原因物質は、有機イオウ化合物と判明。
- ・ブタン、イソブタンは冷媒での使用が考えられたたが、使用履歴が認められなかったことから、大元の発生原因究明には至らず。
- ・有機イオウ化合物は、原土壌や埋戻し土壌に含有されていたイオウと土壌改良剤とが反応して生成されたと推定。

◎土壌改良剤に使用に当たっては、原土壌や埋戻し土壌のイオウ分量に注意が必要。

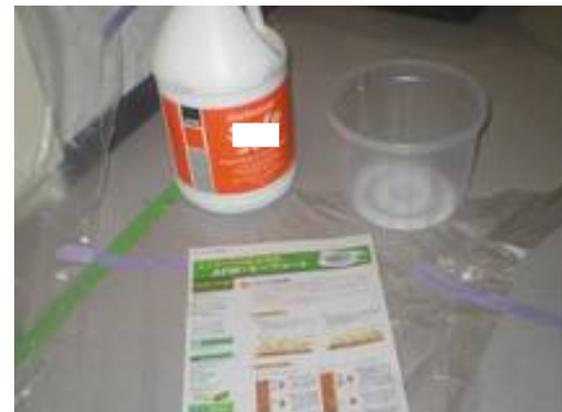
封止塗料の一例

簡易式TVOC計で測定したところ、戸袋のベニヤ板表面にて高い数値を示した

洗面室、浴室の湿気がベニヤ板内部に浸透し「木材臭」が発生した

- ①: 戸袋のベニヤ板部分に臭気の封止塗料(写真)を塗布、その後臭気が発生がなくなった
- ②: 封止塗料により、湿気がベニヤ板内に浸透せず、臭気が低減した可能性もある
- ③: 今回使用した封止塗料はアクリルエマルジョン塗料がベースである。使用する際にはSDS(安全データシート)を確認すると共に、使用する部位によっては艶、見た目が変化する場合があるため試験塗りをしてから使用する

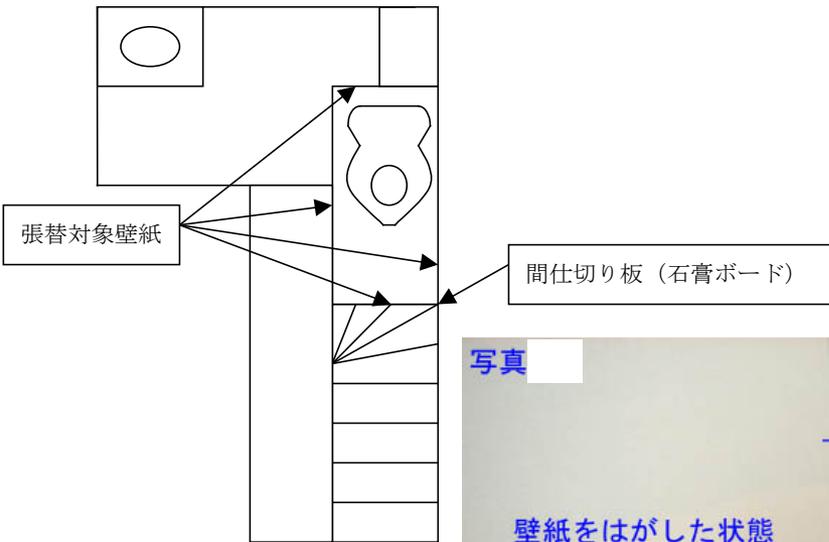
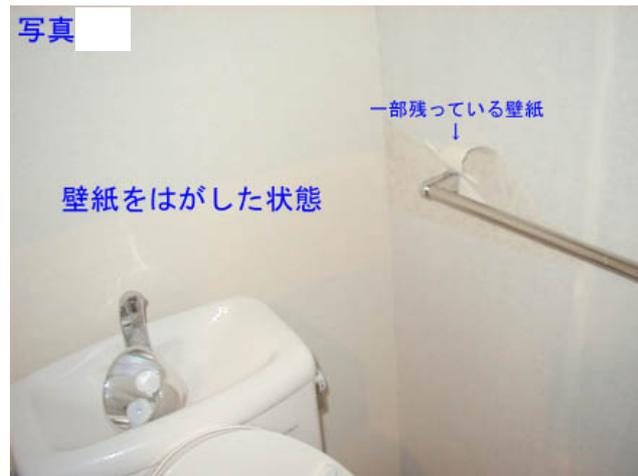
住戸内トイレにおいて、換気扇を回し続けるとトイレ臭は減少するが、それとは異なる異臭が発生。

- ・トイレ室内の壁紙クロス、石膏ボードに臭気の付着を確認。
- ・マスキング用に使用していたトイレ芳香剤と、吊戸棚用接着剤、壁紙用接着剤の複合臭と推定。

- ・壁紙の張替え、石膏ボードの枯らし、脱臭剤の設置を実施。

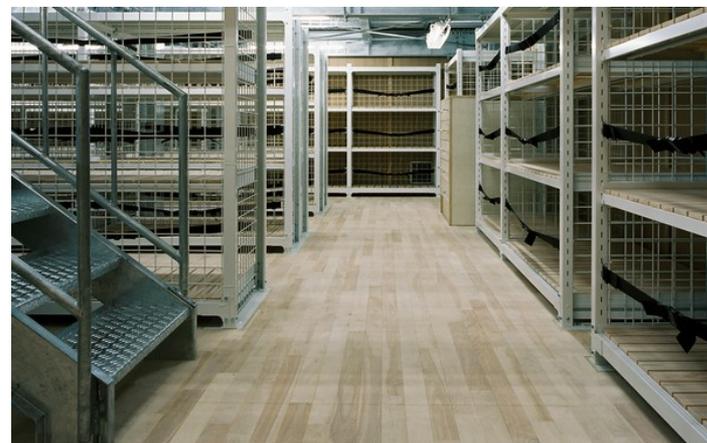
竣工間際の博物館施設において、全館で異臭がするようになった。施主側から指定された収蔵庫の什器に、燻蒸熱処理した木製部材が使用されていた。設置後から臭いだし、その臭気が空調換気設備の試運転中であつたために全館に広がり問題となった。

- ① 什器メーカーからのSDS等の情報から、有害ではないこと、アンモニア等による収蔵物への影響も無いことを確認した。
- ② 空調設備の施工会社に、外気の導入量を多くし、できれば全外気で運転することを依頼した。フィルターの交換などの設備側の対策には協力してもらえなかった。
- ③ 学芸員とも協議の上、換気に留意しながら使用することで了解を得た。

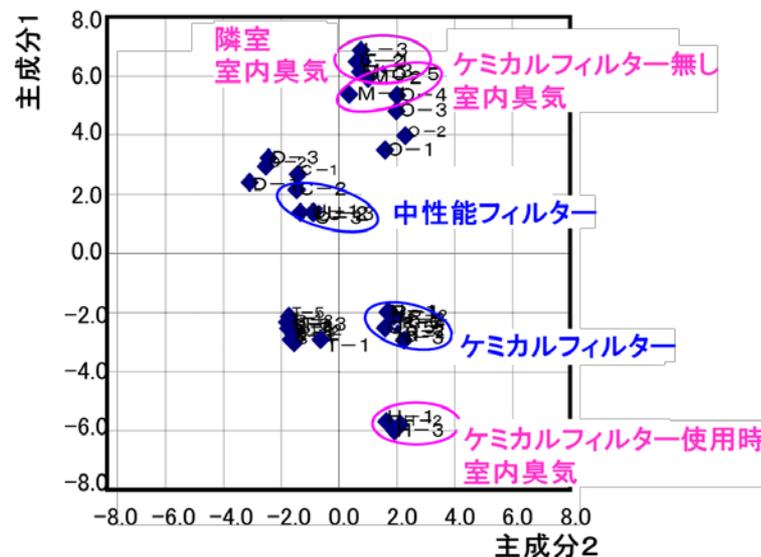
ケミカルフィルター有無による室内臭気濃度

美術館展示室の空調系統にアルカリ除去ケミカルフィルターを使用し、空調機を稼働。
 ケミカルフィルターは有機物を物理吸着させる活性炭と酸性の官能基(SO₃H基)を用いてアンモニアを化学吸着させるイオン交換型の2種類の機能を持つ、繊維状ブリーツタイプのケミカルフィルター。
 新築のため塗料や接着剤に含まれる酢酸エチル等のエステル類が室内に多く、酢酸エチル→酢酸+エタノール等エステルの加水分解が異臭の発生原因とみられる。

- ・脱臭業者は床フローリングから発生するアミン臭が原因と断定し、オゾン脱臭を行ったが全く効果がみられず。
- ・空調機を停止すると臭いが無くなるので、フィルタからの発生を疑った。詳細調査の結果、ケミカルフィルターが原因と判明。
- ・ケミカルフィルターの使用を中止し、空調機から取り外したところ臭気の発生はなくなった。

◎ ケミカルフィルター設置前に外気導入。ケミカルフィルターの選定は注意。メーカーなど専門家の助言を求めることが望ましい。

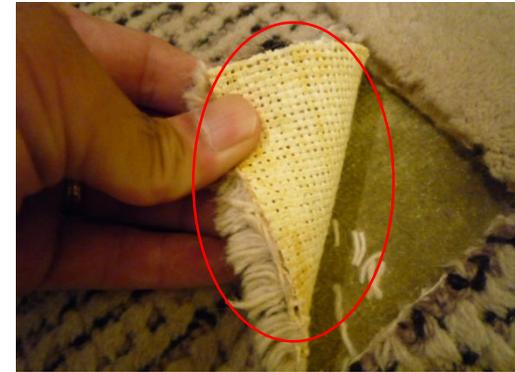
劣化により変色を確認できる材料

竣工時には異臭が無かったが、徐々に刺激臭が強くなった事例である。臭気発生源は、床材である絨毯であり、その後の調査で接着剤として使用されているラテックスが酸化等により劣化し、異臭が発生した。

対策としては、絨毯の張替えとしたが、事前に使用予定のラテックスの劣化促進試験を実施し、異臭が発生しない原材料による絨毯を施工した。
