鉄骨工事 Q&A	溶融亜鉛めっき	ひずみの原因と対策	制定	2016年7月1日
			改訂	2019年4月1日

Q. 溶融亜鉛めっきすると製品にひずみが発生したなぜか？

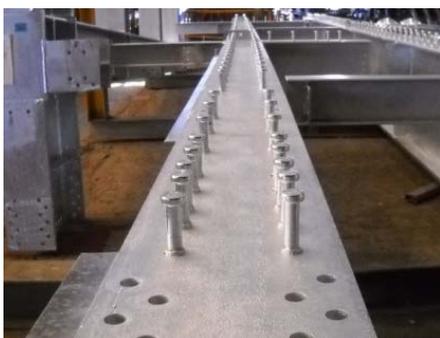
部材の曲がりが生じた例

上部片側にだけ部材を溶接したため曲がりが生じた例

- ①めっき前の加工は熱間で行う。
- ②溶接箇所はできるだけ少なく、左右対称に溶接する。
- ③板厚が薄いと波状の変形が生じる恐れがあるので、ある程度の厚さを確保する。
- ④板厚差の大きい構造にしない。(2倍以内を目安)
- ⑤左右対称の構造にする。
- ⑥やむなくひずみやすい製品は、補強材を入れて拘束する。

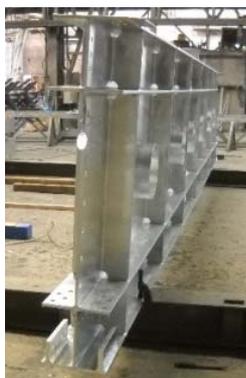
断面が細長い梁で曲がりが生じた例

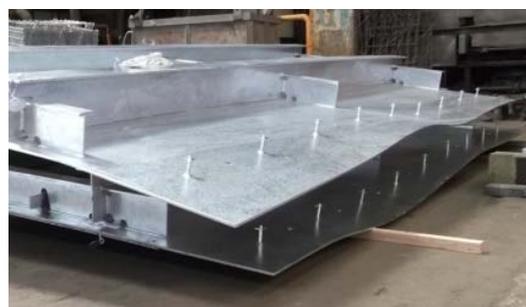
板厚が薄く長尺なため波打ちが生じてしまった例
