鉄骨工事 Q&A	溶融亜鉛めっき	めっき溜まり	制定	2016年7月1日
			改訂	2019年4月1日

Q. めっき溜まりが生じた場合の処理方法は？

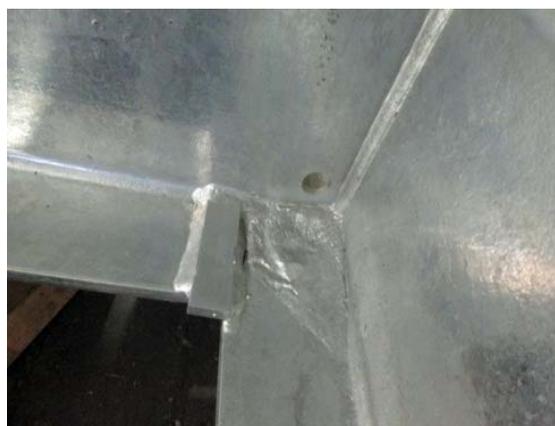
亜鉛溜まりの主な原因はめっき抜き孔※の位置や大きさが不適切であるために、溶融亜鉛の流れが悪いことが挙げられ、特に閉鎖型断面や袋状構造部位は生じやすく注意が必要です。

めっき溜まりは、めっきが過剰に厚く付着した状態であるので、耐食性や密着性には問題ありません。しかし、ボルト留め部や外観等の使用上問題がある場合は、グラインダ等で削るか、再めっきする必要があります。

亜鉛溜まり

再めっきを防止するためにも、事前に4者間(設計者、施工者、鉄骨製作会社、めっき会社)で協議して、対策をとる必要があります。

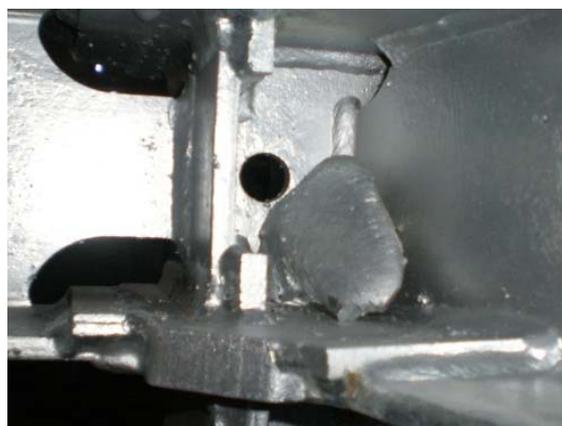
亜鉛塊の付着
